OVER BOUWSPOREN, GEBINTEN,  
KIPPENHOKKEN EN ZO MEER

STICHTING IJsselhoeven

Het Rode project

Stichting IJsselhoeven  
Veessen, november 2009

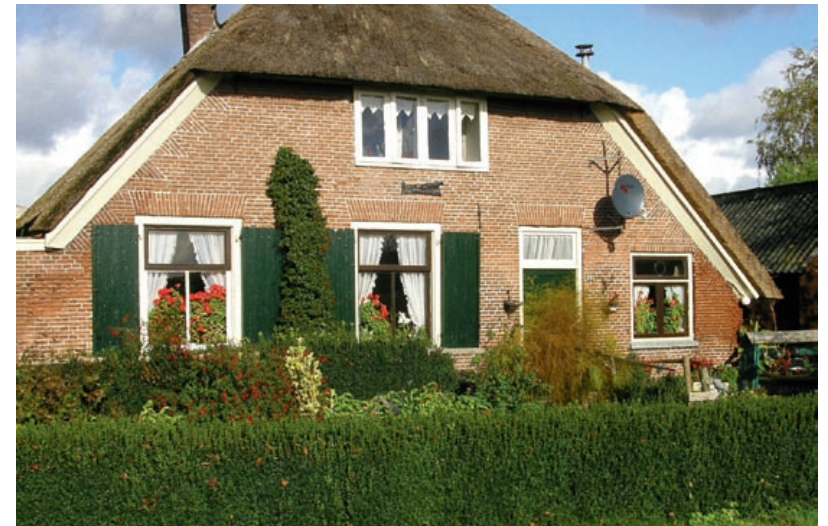
Het is een eenvoudige maar fraaie voorgevel van dit pand aan de IJsseldijk 77 in Veessen. De gevel is gemaakt in een tijd (1<sup>e</sup> helft van de 19<sup>e</sup> eeuw) dat de productie van stenen nog ambachtelijk was. De stenen werden gevormd, gedroogd en gebakken in een veldoven. De temperaturen in een veldoven liepen niet al te hoog op, wat de stenen wat poreus maakte. Uit een baksel van de veldoven kwamen minimaal 14 kwaliteitsstenen, van zacht rood tot harde klinkers en alles wat daar tussen zat.

Opvallend aan de gevel zijn de bogen. De kunst van het bouwen van bogen is al oud. In de Assyrische kunst, eeuwen voor Christus, zijn er al voorbeelden van het gebruik van bogen in bijvoorbeeld tempels, poorten, bruggen, kanalen en overdekkingen van grafkapellen.

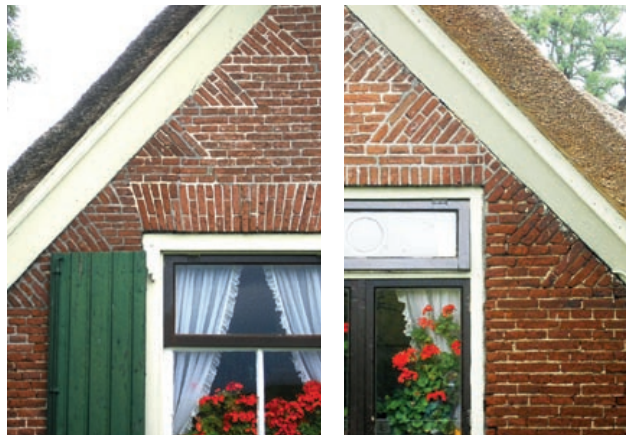
Op de foto is zowel boven de voordeur als boven het kozijn van de woonkamer een hanekam te zien van anderhalve steen hoog. Deze maat is niet zomaar gekozen, maar heeft te maken met de hoogtemaat van de zogenaamde vlechting. De vlechting is de naam van de wigvormige muurdelen.

Die werden gemaakt op de plek waar de muur eindigde in een schuine lijn. In een vlechting zitten tussen de zes en tien horizontale lagen. Bij voorkeur is het een even aantal om een goed verband te krijgen. In dit pand is de vlechting zes lagen hoog. Kleine vlechtingen worden in standverband gemetseld, dat wil zeggen in een rij 'strekken' (de lengte van de steen) en een rij 'koppen' (de breedte van de steen). De vakman die deze vlechting maakte, heeft extra zijn best gedaan om vakmanschap uit te stralen: hij heeft de stenen zo gemetseld dat de langste laag in het schuine vlak afwisselend een strekken- of een koppenlaag te zien geeft.

Een ander bijzonder detail van vakmanschap is dat de kleinste steen van een vlechting niet minder dan een kop is. De schuine lijn loopt haaks op de schuine lijn van de gevel.

Aan de rechterkant van de gevel zit een vrij groot raam. Het is te zien dat het later is aangebracht, want de rollaag boven het kozijn is lager dan de hanekam boven de deur. Ook de stenen links en rechts naast het kozijn verraden dat het raam er later in is gemaakt. Die zijn kleiner dan een kop. Er zijn ook afgehakte stenen te zien. Dat is vreemd. Want een metselaar die elders aan het pand een staaltje vakwerk liet zien, zou geen doorbraak maken in het vlechtwerk, zoals hier wel het geval is.

De aansluiting aan de andere zijde is bewust zo gemaakt. De hanekam sluit exact in maat aan. Geweldig vakmanschap!

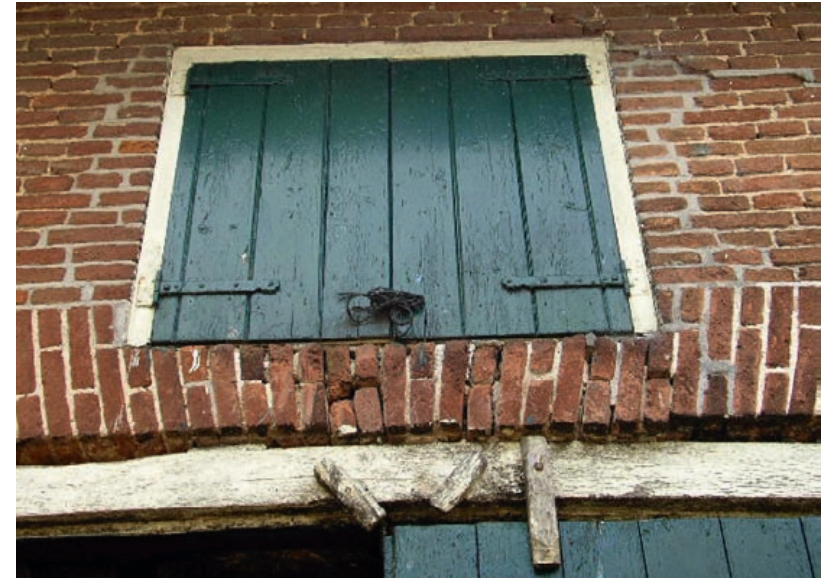
Een boog is sterk zolang hij in tact blijft. Als er een stuk uit valt of uit wordt gehakt, dan verliest een boog zijn kracht. Menige boog is zo ingestort. Gelukkig staat onder het exemplaar op de foto een kozijn, anders was die al naar beneden gekomen. Het is altijd lastig de boog weer goed op te bouwen in de juiste spanning van het bestaande metselwerk. Hier is goed te zien wat de schade is van het maken van een opening in een deel van de korfboog: flinke scheurvorming aan de rechterzijde. Aan de rechterzijde is het metselwerk al eens hersteld. Ook boven het luik en aan de onderzijde zijn de scheuren nog zichtbaar in het metselwerk. Gelet op de kleur van het voegwerk, zullen ze met harde mortel gevuld zijn. Dat kan op den duur wel opnieuw schade veroorzaken. Gelukkig zit dit stuk metselwerk onder een overstek.

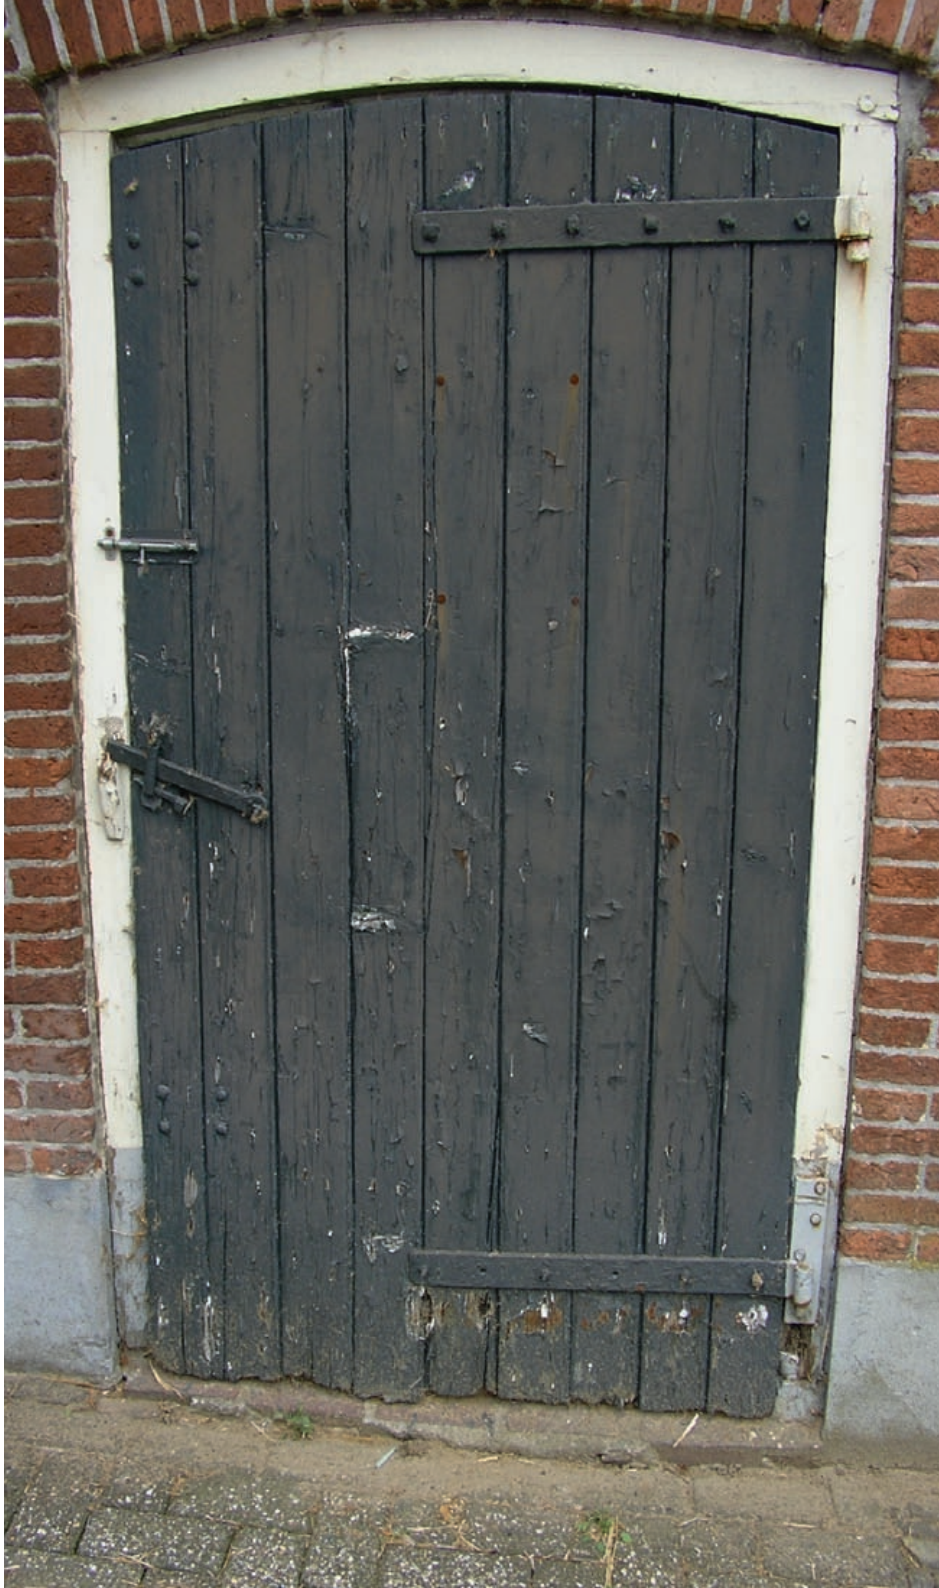
Sommige oude deuren, zoals het exemplaar op de foto, zien er technisch niet al te best meer uit. Bij nadere inspectie blijken ze soms een opgeklampte deur te zijn: circa 120 jaar oud, vakkundig gemaakt, draaiend aan twee stuks gehengen en afgehangen in een kozijn.

Hoe komt een opgeklampte deur zoals op de foto in zo'n slechte staat? Misschien is er slecht hout gebruikt of is er sprake van een verkeerde detaillering. De deur lijkt over de grond te slepen, misschien is die uit elkaar gezakt, niet goed in elkaar genageld, niet goed onderhouden of door zijn leeftijd gewoon 'op'.

deur uit en zaagde of hakte die per plank schuin oplopend af. Dat is op de foto goed te zien. De spijkers gingen eruit en het geheel werd dik in de grondverf gezet. Dan zette men er een nieuw passend stuk in, op dezelfde manier als bij het vervaardigen van de deur. Waren de planken los van de klampen gekomen, dan werd de gehele deur in de grote serrejoint of lijmknacht gezet en opnieuw doorgespijkerd.

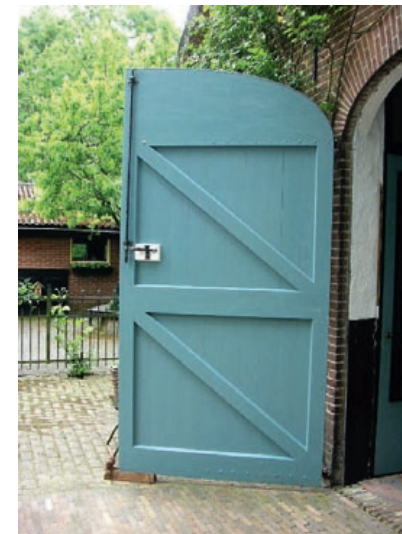
deur met spiegelklampen

Soms spreekt men over een deur met spiegelklampen. De staande klampen heten spiegel- of steekklampen. Ze zijn gemiddeld 3 cm breder dan de kantplank. Bij de deur op de foto zijn deze klampen smaller. Hieruit blijkt dat die later zijn aangebracht, tegelijk met de schoren omdat de deur doorzakte vanwege de grootte.

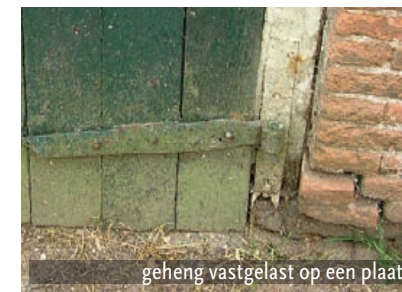
geheng vastgelast op een plaat

Als ook het geheng doorgerot bleek te zijn, dan plaatste men daarop een ander geheng. Dat werd soms vastgelast op een plaat als de stijl daar ook verrot was (zie foto hiernaast). Was alles door het water aangetast, dan bood een onderplank langs de onderkant van de deur uitkomst; het geheng kon daarop rusten (foto blz. 14 boven).

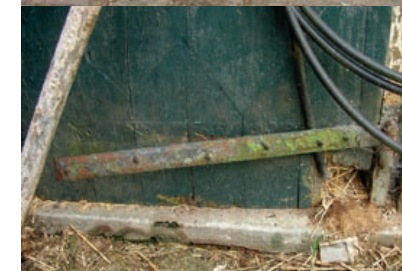
onderplank waar het geheng op rust

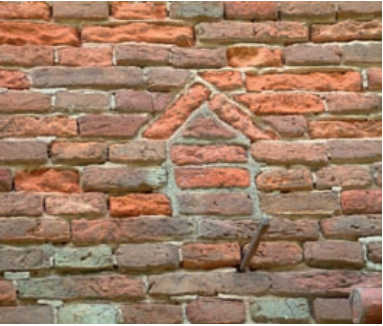
Bij de boerderij aan de Erveweg in Welsum, op huisnummer 4, staat nog een oud kippenhok. Mensen uit de buurt duiden dit huis vaak aan als ‘het huis met het kippenhok’. Het wijst erop dat dit kippenhok waarschijnlijk één van de laatste is in de omgeving.

Wie goed naar oude gebouwen kijkt, ziet vaak tal van 'verdachte' sporen. Bouwsporen verraden vroegere ingrepen, ze vertellen wat over de bouwgeschiedenis van het pand. Een bouwhistoricus is eigenlijk een soort detective; waar een ander niet opmerkt dat er iets niet is zoals het hoort, ziet hij sporen... In de achtergevel van de schuur van deze boerderij is nog een bouwspoor van rond 1860 te vinden. De opening is dichtgemetseld, maar nog wel goed zichtbaar. Ook is de ijzeren staaf nog aanwezig waarop de kippenladder bevestigd was. De opening werd aan de binnenzijde afgesloten. De hilde en de daksporen zijn vernieuwd. Daardoor is aan de binnenzijde geen bouwspoor meer te zien.

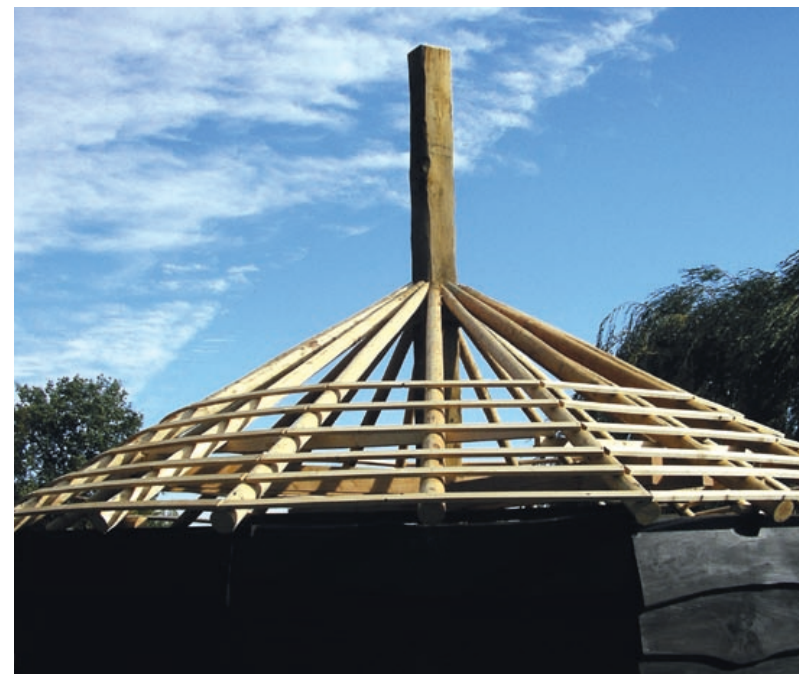
Hooibergen ontstonden halverwege de 19<sup>e</sup> eeuw toen de landbouw redelijk verdiende aan de verbouw van graan. Ze dienden als opslagruimte waar het geogoste graan kon drogen voor het werd gedorst.

Bijzonder aan een hooiberg is de constructie van de kap. Die moet in hoogte kunnen bewegen: omhoog als het graan is geogost en weer omlaag als het graan gedorst is en de berg weer geslonken. De kap hangt aan een middenstijl, de roede. In die roede zitten gaten waar pennen in gestoken worden waarop de kap kan rusten.

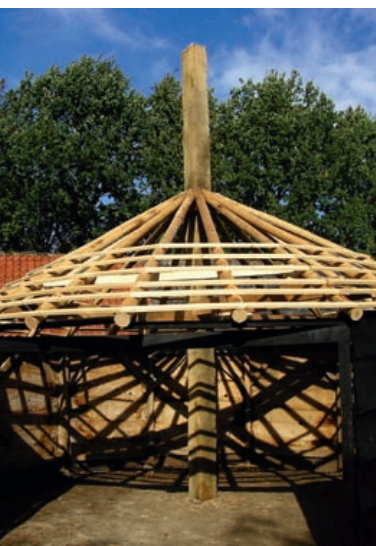
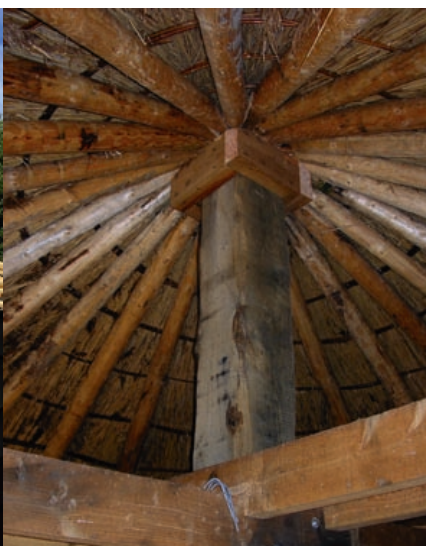
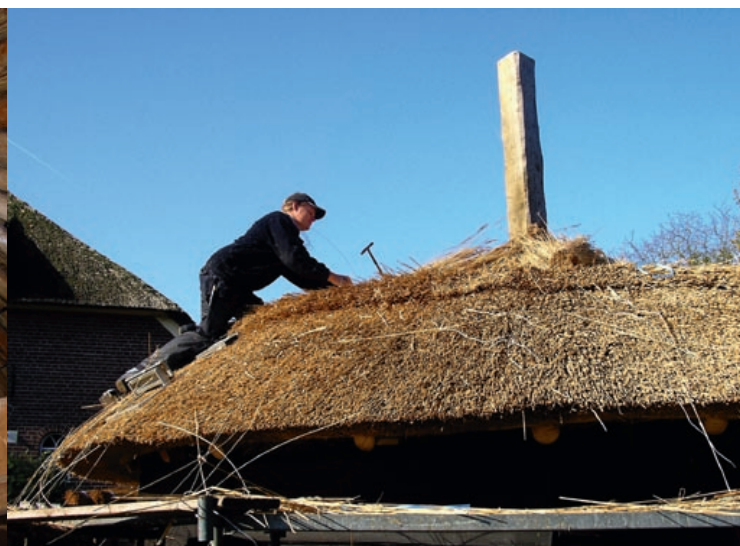
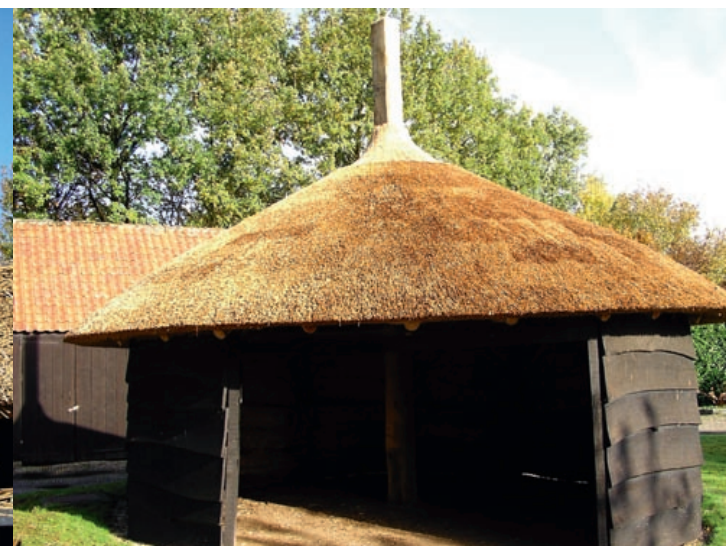
Rond 1930 ontstonden de zogenaamde haverbergen. Kenmerkend voor haverbergen is dat ze altijd gemaakt zijn van minimaal twee, maar ook wel vier of vijf betonnen palen en voorzien van een houten dakconstructie. Daarop liggen stalen golfplaten als dakbedekking. Deze constructie was veel lichter, dus makkelijker in hoogte te verstellen. Een ander voordeel was dat de muizen niet langs het dak van de ene naar de andere zijde konden lopen.

24 In de IJsselvallei zijn nog verschillende hooibergen en haverbergen aanwezig. De Stichting IJsselhoeven hielp er enkele in stand te houden door middel van subsidie en het geven van adviezen. In Wijhe bij de familie Willemsen aan de Duisterendijk is een nieuw rieten dak op de vierroedige berg aangebracht. De hooiberg bij de boerderij van de familie Scheperman-Hissink, aan de Terwoldseweg 23 werd geheel gerestaureerd, net als de havenberg van de familie Cornet aan de Erveweg 4 in Welsum.

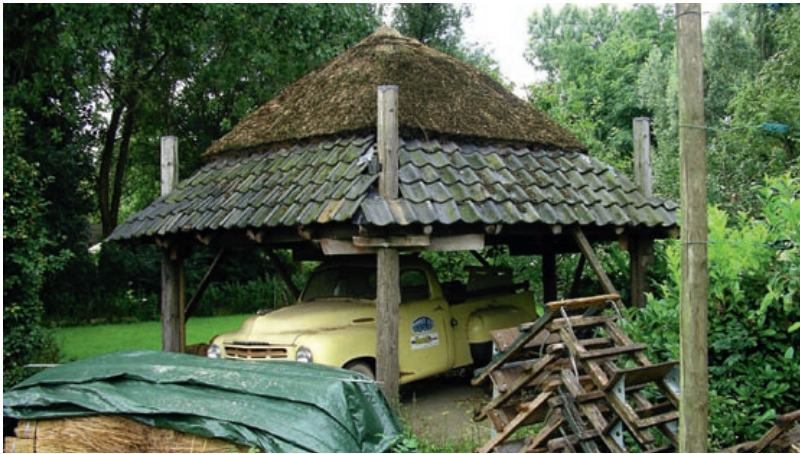
Hier en daar worden weer (imitatie)hooibergen gebouwd bij gerestaureerde boerderijen om slechts dienst te doen als opslagruimte. Het zijn soms nieuwe steltenbergen, maar ook wel nieuwe éénroedige hooibergen. Het is kostbaar om die mooi uit te voeren. Sommige mensen verzinnen een sneller alternatief en maken een vierroedige hooiberg van oude telefoonpalen die vroeger langs de weg stonden. De vier palen voorzien ze van een rietbedekking, dakpannen en een eigentijdse kapconstructie: een dwarsklamp aan de paal. Van afstand, bijvoorbeeld rijdend over de dijk, zou het dan zowaar een 'fraaie, echte hooiberg' lijken.
