Een dagje IJsselhoeven.

Dinsdag 17 mei, een dagje IJsselhoeven. Met Willemien Hartmans had ik afgesproken om samen op pad te gaan. Enkelens adressen hadden gevraagd om langs te komen om te zien of subsidie mogelijk was voor herstelwerk en ook om te komen kijken naar een stukje 'gevonden' muur van kloostermoppen.

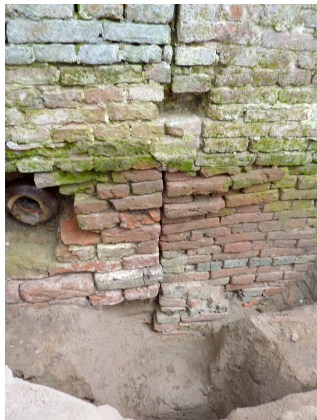
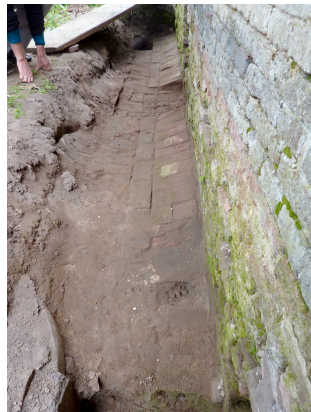
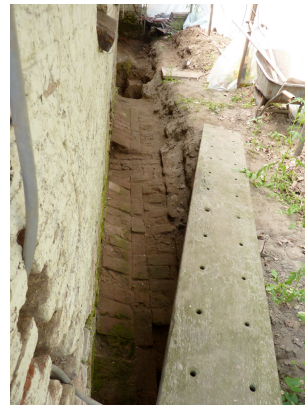
Al snel trof hij beschadigd metselwerk aan. In het verleden had men muurdoorbrekingen gemaakt voor afvoerleidingen en deze openingen niet goed aangewerkt. "Zit toch maar onder het maaiveld en niemand ziet het," zal men toen wel gedacht hebben. Maar dit kan extra schade veroorzaken door optrekkend vocht aan de bestaande muur, maar daar had men even niet aangedacht. Ook werden er diverse afgeboerde stenen aangetroffen, maar ook metselwerk waar bijna geen mortel meer tussen de stenen aanwezig was. Na een telefoontje en daarop volgend bezoek, hebben we toen afgesproken om het geheel wat verder en dieper schoon te maken om het goed te kunnen herstellen. Al snel belde Nico weer dat hij een liggende waterafvoergoot ontdekt had, een liggend rabat op een diepte van ca 50 cm onder het thans bestaande maaiveld. Ook ontdekte hij een staande naad in het metselwerk, op ongeveer een derde vanaf het voorhuis.

Raadzaam is het herstelwerk te beginnen, minimaal een spit diepte onder het maaiveld. Dit voorkomt nieuwe schade door waterinwerking en vorstbeschadigingen.

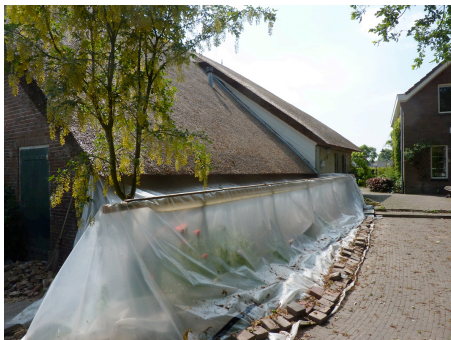
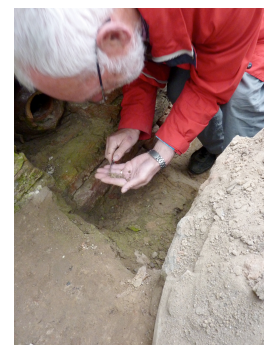
Het eerste wat op viel was, het prachtige liggende rabatwerk om het water af te voeren van de gevels. Een groot gedeelte was nog heel. Aan de linkerzijde van de naad in de gevel waren zichtbaar 7 lagen kloostermoppen, rechts geen. Het metselwerk links als rechts als boven de kloostermoppen zijn dezelfde maat handvormstenen. Nu heb ik meestal een mesje bij me, dus snel gekeken naar de mortel en ja hoor als mortel tussen de kloostermoppen was een tras-kalkvoeg gebruikt.

Vanaf ca 1500 wordt deze mortel in Nederland verwerkt, daarvoor werd hoofdzakelijk een kalkmortel gebruikt. Dit geeft aan dat dit stukje muur uit die tijd zou kunnen zijn. Maar wat wel opviel waren de stenen zelf, bijna sinterkoppen zaten aan deze kloostermoppen, dus te hard gebakken of ze hebben te dicht tegen het vuur aangelegd, gelet op de vorm van de steen. Maar ook dat de 'fundering' heel dicht onder het oude mailveld was begonnen. Dus er is bewust gekozen deze harde steen toe te passen om optrekkend vocht tegen te gaan en ook om het water dat van het dak afliep snel af te voeren van het gebouw via het liggende rabat! Wat was hier de reden van?

Opvallend aan het liggende rabat zijn de stenen. De stenen vertonen lijnen op ca 1,5 cm vanaf de lengte rand. Een lijn die ik niet ken en nog nooit gezien heb. Het vreemde is, dat je een mal hebt, deze voldoet met klei en dan afschraapt, vlak met de bovenkant. Daarna wordt de steen er uit gehaald en op zijn kant gezet om te drogen en nadien te bakken. Deze stenen hebben niet alleen lijnen maar het middenvlak is ook bolvormig. Waarom hebben deze stenen dit? Waar komen de stenen vandaan?

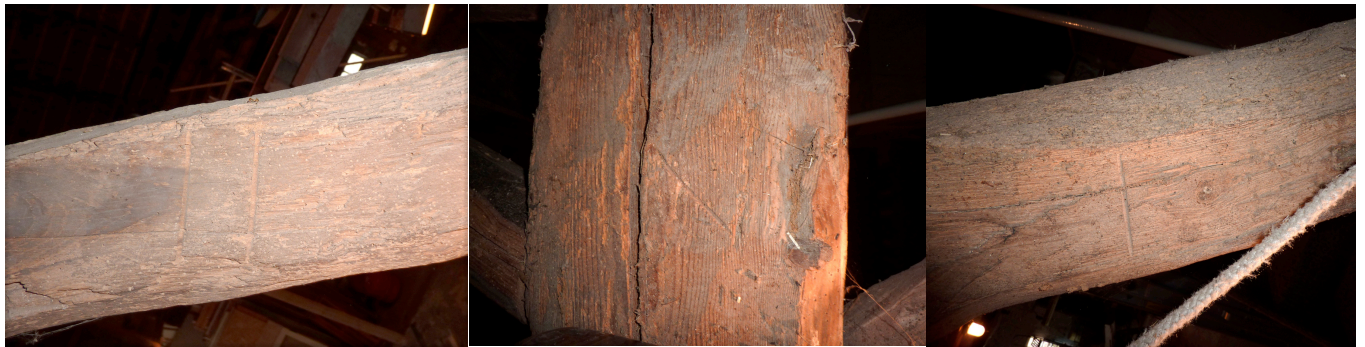
Aan de zijde van de staande naad in de zijgvel werd mij het merkteken aangewezen waarvan Nico dacht dat het een telmerk was. Ja, het klopte het was een haalmerk, merk 1. En als zo vaak, heb je een merk te pakken, dan zie je ze allemaal. Hier begon dus gebint 1 en naar achteren toe gebint 2. Normaliter begin je met nummer 1 bij de voorgevel en zo tellende naar achteren naar de achtergevel toe. Dus vermoedelijk had er een wand gestaan met het gebint 1 af, wat versterkt werd door de inkepingen van vermoedelijk de eerder genoemde vakwerkconstructie.

Haalmerken zijn strepen die met een rits, een mesje met aan het einde een rond gebogen stukje werden uit gekerfd. Haalmerken zijn te dateren uit de tijd van rond de 17^e eeuw veelal rond 1550-1600.
