# Cursus Bouwhistorie avond 1

STICHTING IJsselhoeven

Boerman Kreek  
Architecten

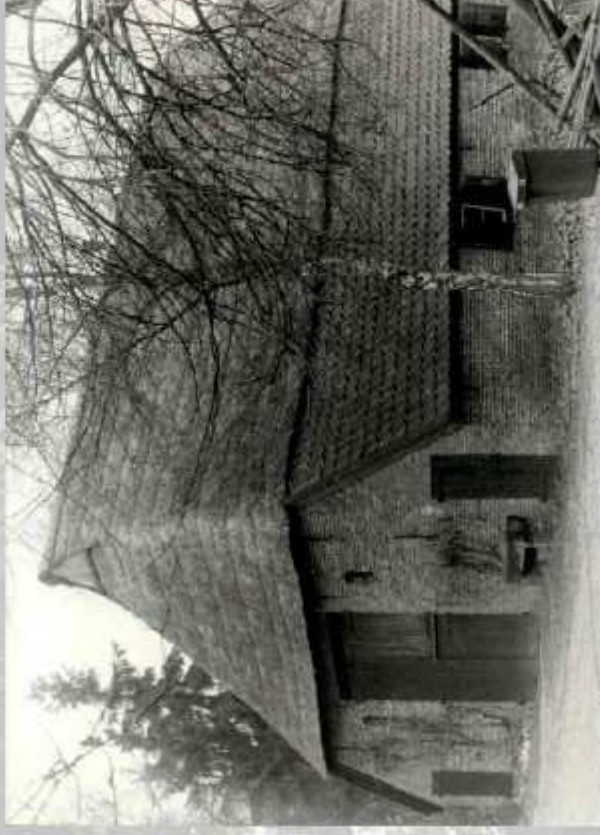
Van oorsprong is dit een langgerekt driebeukig gebouw met de deel in het midden en de stallen aan weerszijden. Typisch voor het hallenhuis is het ankerbalkgebint. Deze boerderijen waren ooit allemaal met stro of riet gedekt en hadden vakwerkwallen met leem.

Toen de welvaart op het platteland toenam, werden de muren versterkt en de daken voorzien van pannen

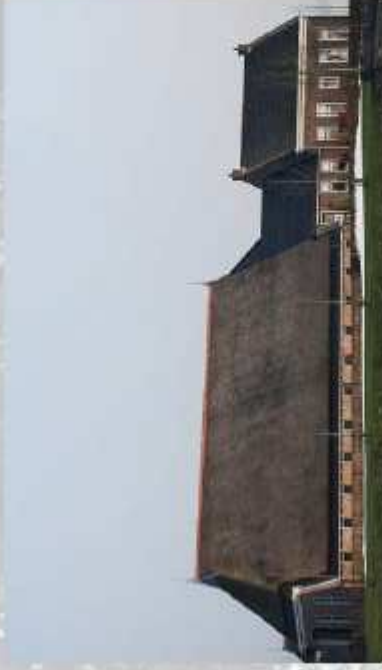
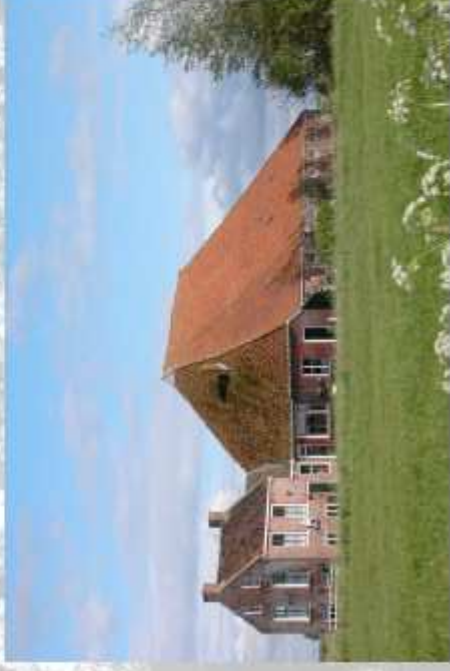
De boerderij heeft deze naam gekregen doordat de plattegrond doet denken aan een liggende koe. Hierbij is de kop het woongedeelte.

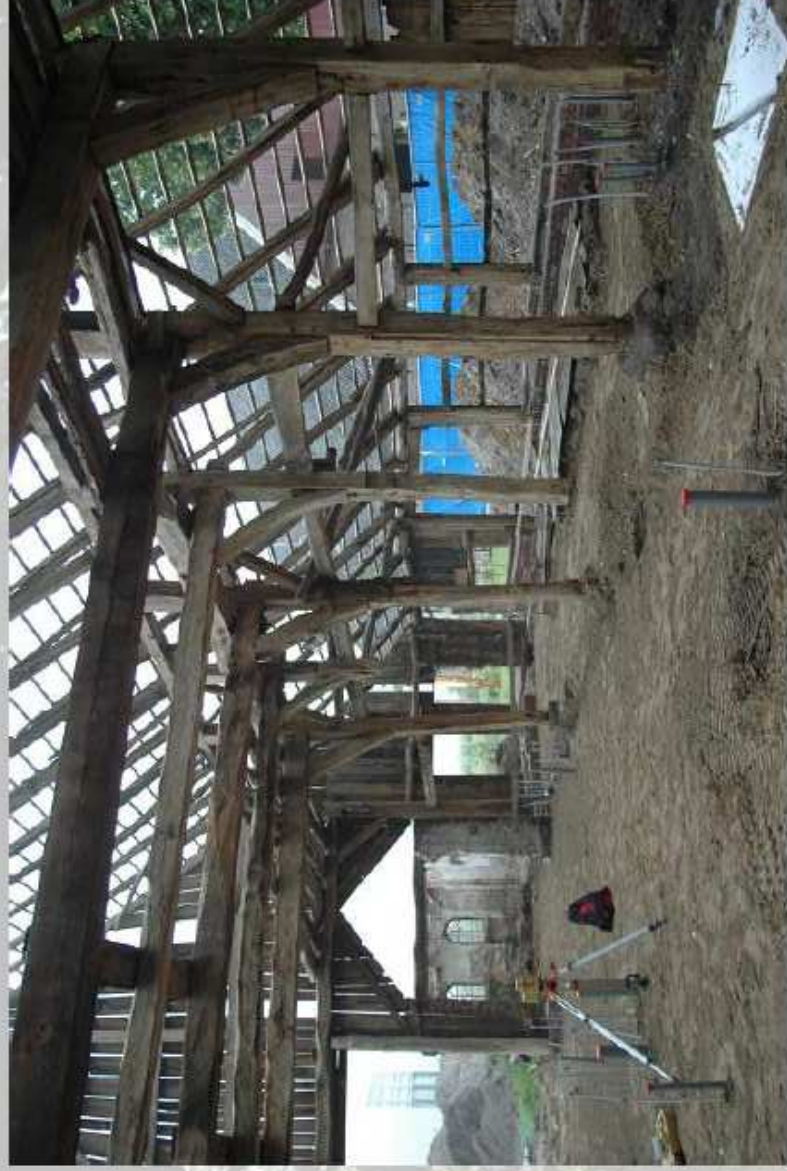
Schuur Boeijink, gebintstijlen op veldkeien gefundeerd

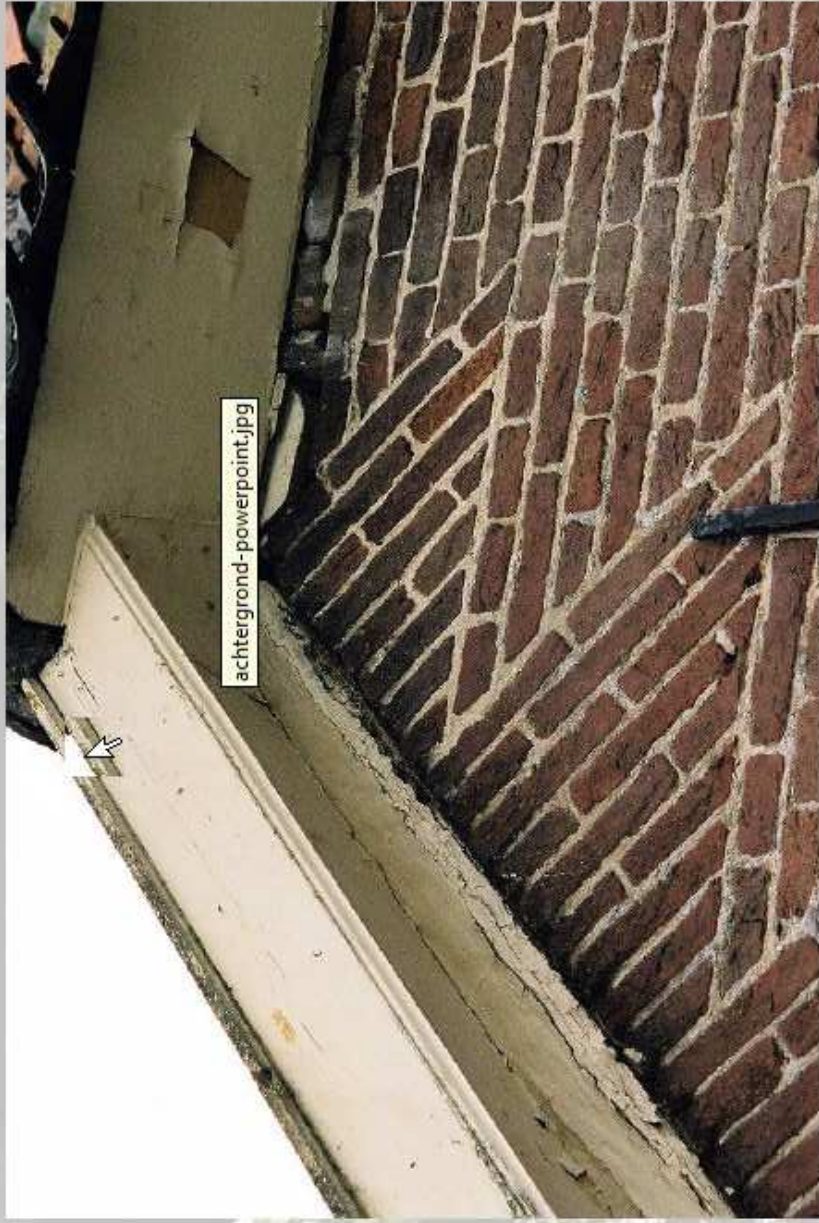
Als de lagen in het vlechtwerk afwijken, spreekt men van boerenvlechtwerk

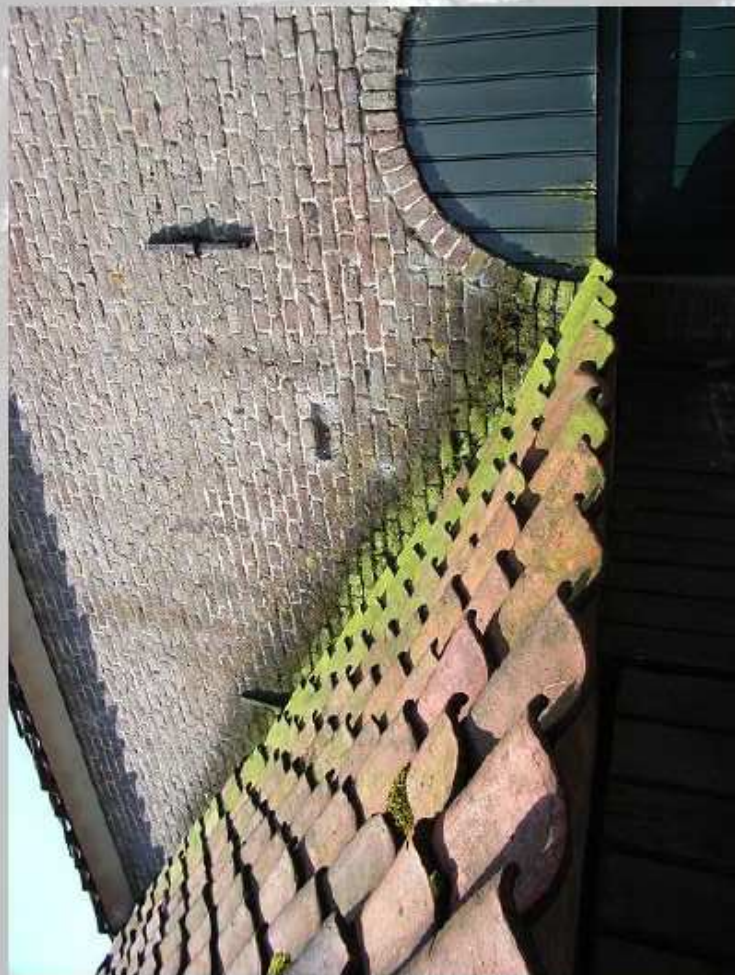
Een verholen goot onder de laatste pan tegen de gevel

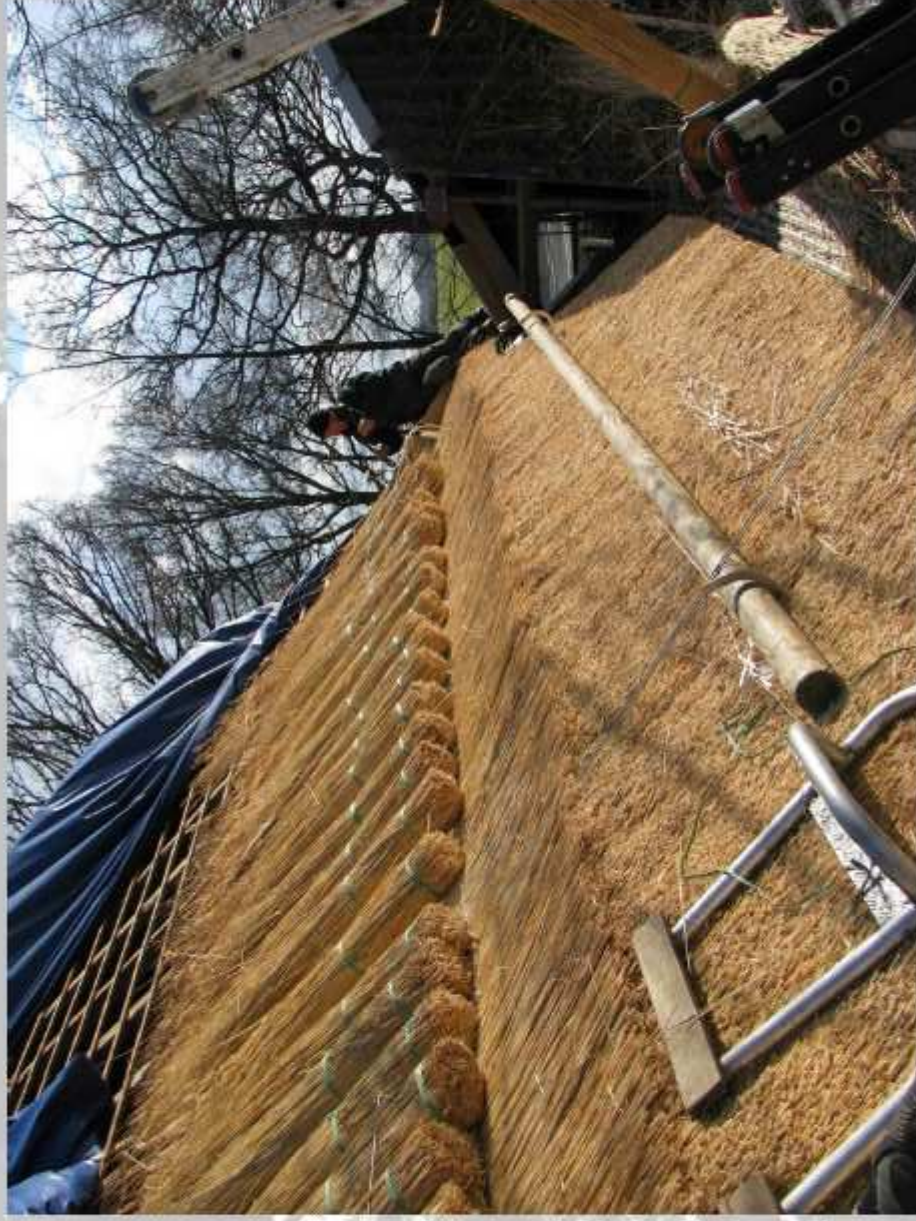
De traditionele wijze met rietlatten

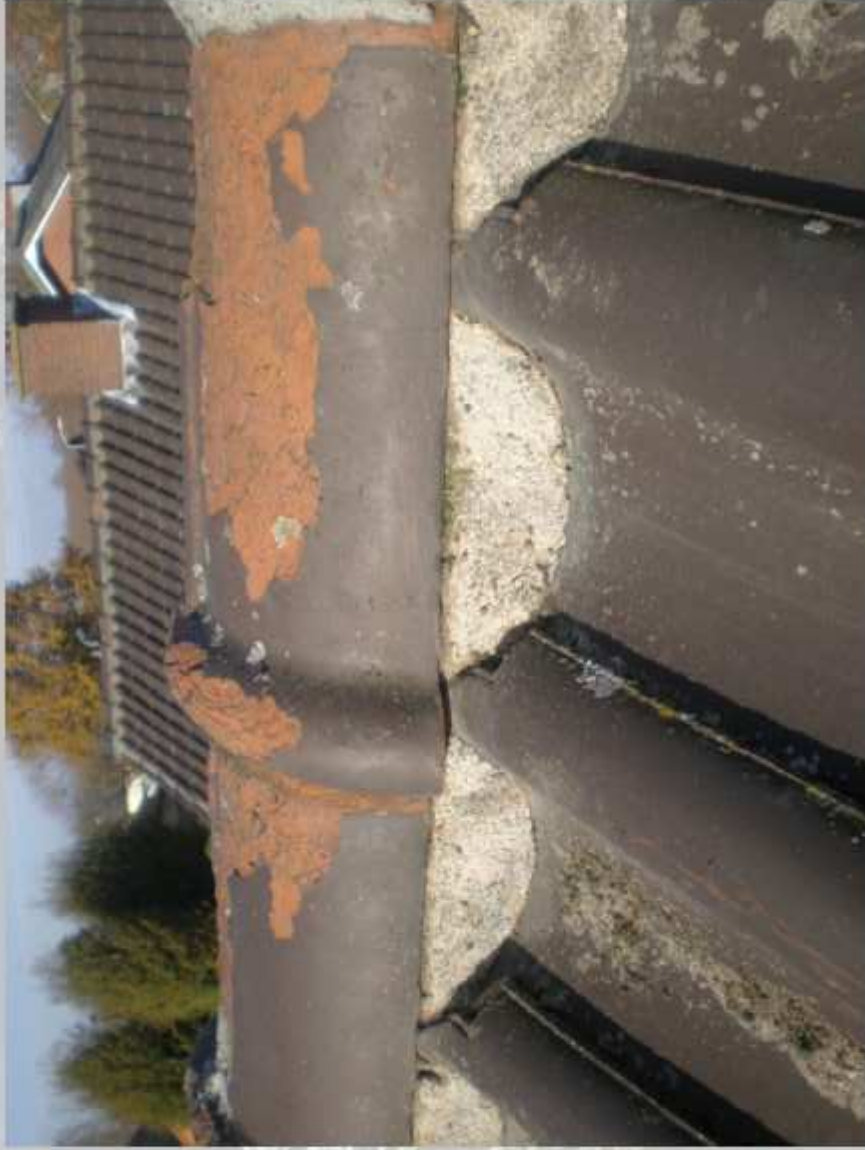
Nokvorsten in de taaie specie gelegd

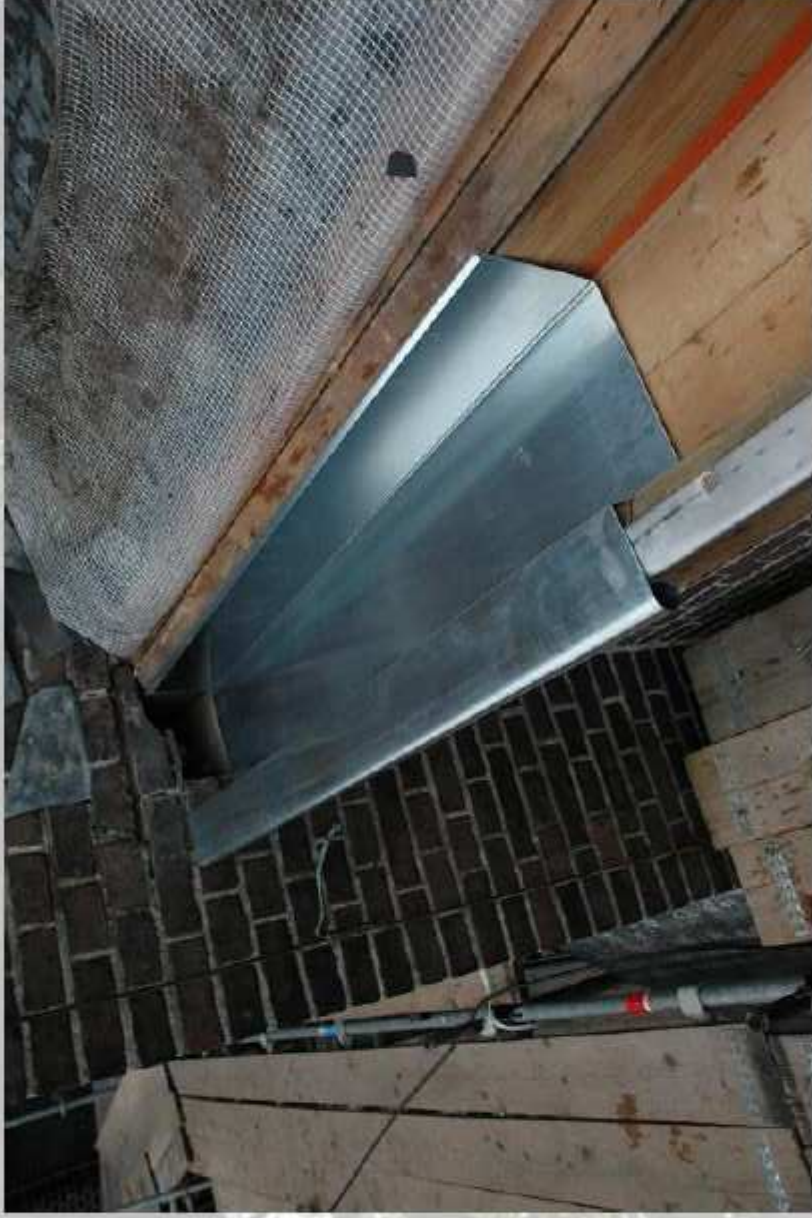
De zinken goot nu vastgeklemd in de houten bak

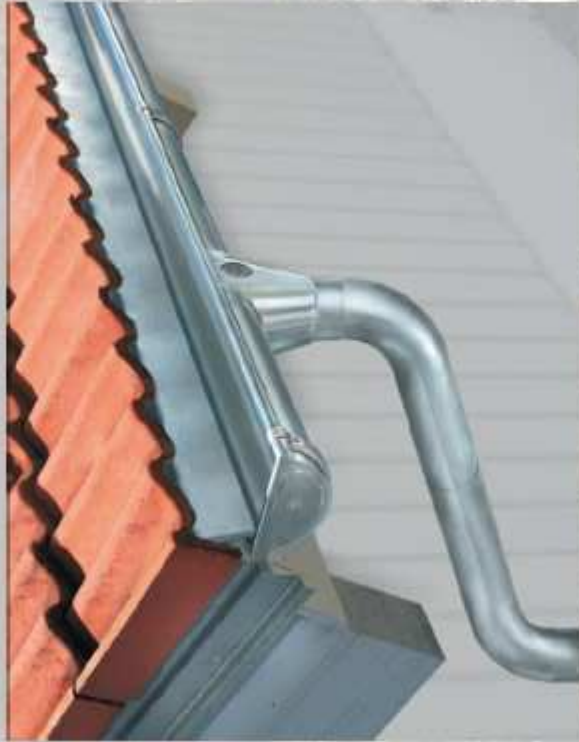
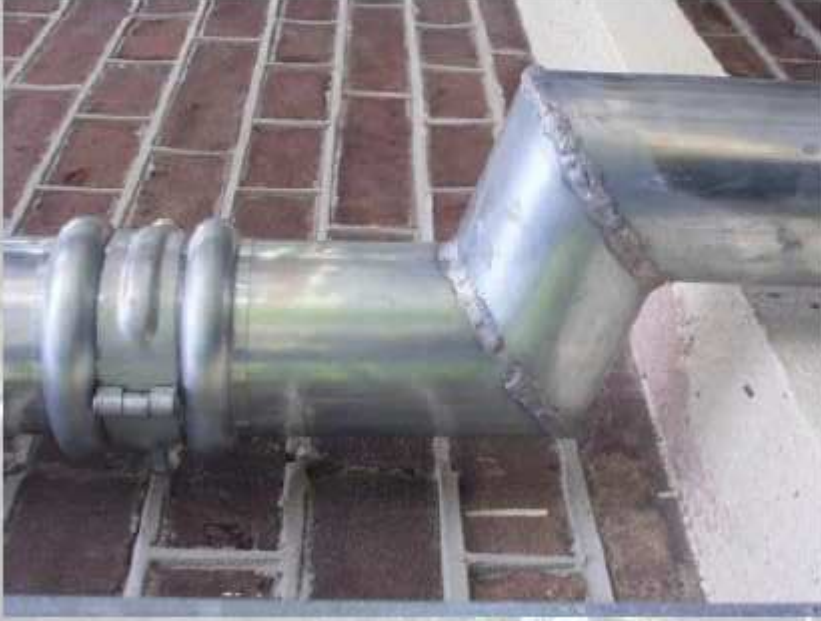
Links afvoer met getrokken bochten, rechts de originele wijze

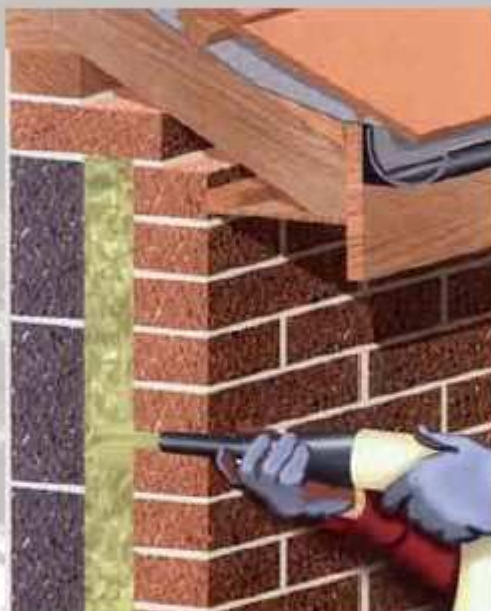
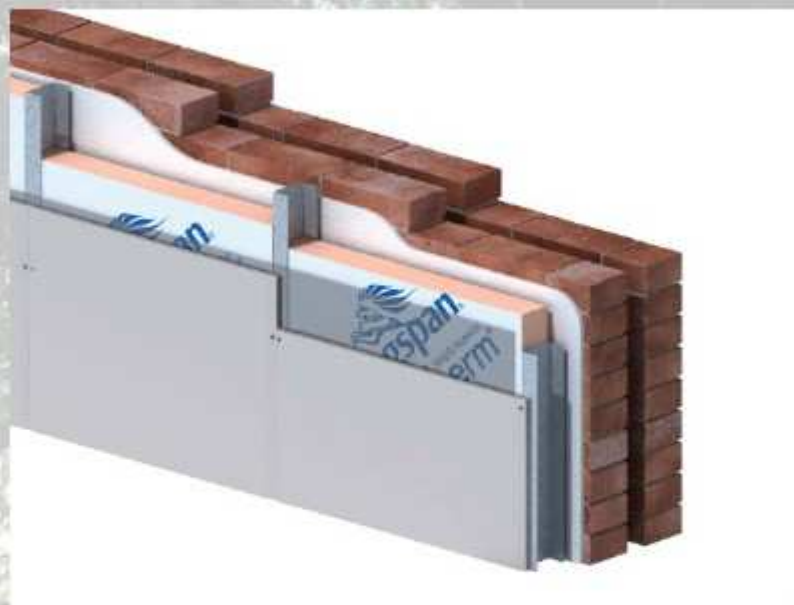
naïf isoleren van gevels, links is niet controleerbaar en de spouwventilatie is teniet gedaan. Riskante oplossing
