# Een stadswandeling door Zutphen, waarbij we vooral kijken naar lichtopeningen

Constant Willems

De hier beschreven wandeling gaat over lichtopeningen in gebouwen, en is als toelichting bedoeld op het artikel over dit onderwerp in dit nummer. We schenken hierbij alleen aandacht aan *dit* onderwerp en we zullen de historische en culturele waarde van de gebouwen buiten beschouwing laten.

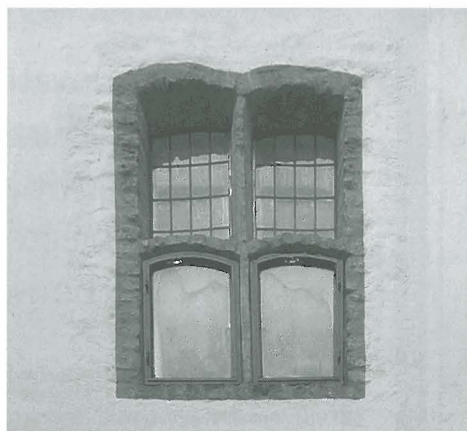
*Roode Torenstraat boven 13*

*De Munt, Kruisvenster (l), vroeg type schuifraam (r)*

We gaan linksaf de Roode Torenstraat in. Boven nr. 13 ziet u hoog in de gevel een kruisvenster dat te voorschijn is gekomen bij de restauratie van deze gevel. De openingen zijn afgesloten met segmentboogjes, wat een constructieve verbetering is t.o.v. de hiervoor besproken vensters. De onderste openingen zijn voorzien van één plaat glas, wat

een juiste interpretatie is van een dergelijk venster. Immers, daar zat oorspronkelijk alleen maar een luik, geen glas in lood of iets dergelijks.

Rechtdoor naar nr. 12, De Munt. Op de verdieping zijn kruisvensters te zien, van het hiervoor besproken type. Omdat dit gebouw dateert uit 1354 is het niet waarschijnlijk dat er in de onderste openingen van de kruisvensters oorspronkelijk ramen met roedeverdelingen zaten. Ook hier sloten de luiken een open gat af. De ramen op de begane grond kunnen pas in de 18<sup>e</sup> eeuw zijn aangebracht. Onder de twee kruisvensters aan de linkerkant kunt u in het metselwerk nog boogjes ontwaren, die aangeven dat er op de begane grond ook vensters zaten met glas-in-lood en luiken. Hoogstwaarschijnlijk zijn ze langer geweest dan hun broertjes op de verdieping,

maar wel even breed. Ook deze gevel zal in de bouwtijd gepleisterd zijn geweest. Aan de rechterkant van dit pand bevindt zich een lager gedeelte, met twee schuiframen (boven de poort) van een vroeg type. De onderdorpels zitten op de juiste wijze in het metselwerk. Eerst een platte laag en daaronder een halfsteens rollaag.

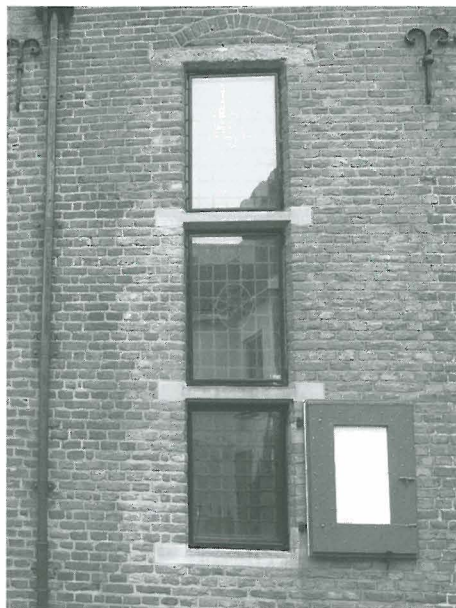
*Burgerzaal, kloostervenster met twee kalven*

Rechtsaf naar de zijgevel van de Burgerzaal (aan de linkerkant). Hier zien we klooster-

vensters met twee kalven. Alle horizontale elementen zijn uitgevoerd in natuursteen. De Burgerzaal is gebouwd rond 1450.

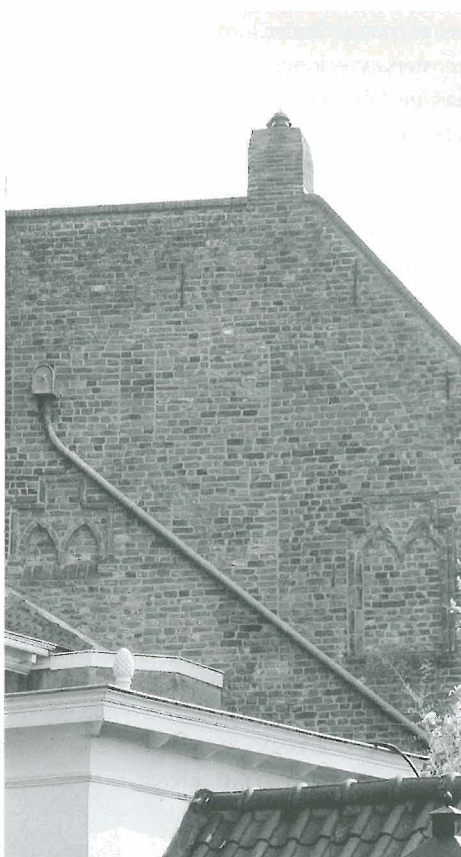
*Romano-gotische vensternissen*

U loopt de Proostdijsteeg in tot nummer 2. Hier kijkt u achterom en richt uw aandacht op de hoge topgevel met twee Romanogotische nissen. De luiken die er voor zitten sluiten originele lichtopeningen af. Het is alleen jammer dat ze niet goed zijn aangebracht. De luiken horen aan de binnenkant te zitten, in daar nog steeds aanwezige luikspoonningen. Tot aan de 14<sup>e</sup> eeuw was het overal gebruikelijk dat luiken aan de binnenkant van de openingen zaten.

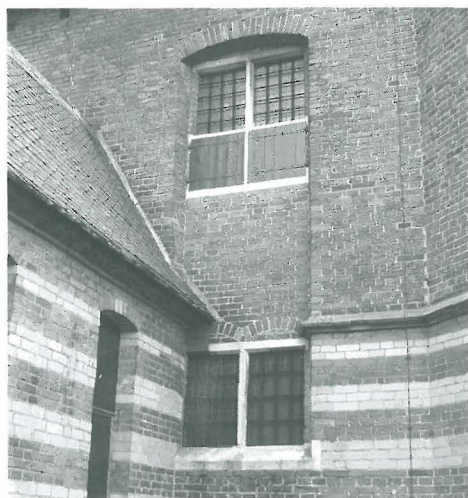
*St. Walburgis. Onder bolvenster, boven kruisvenster*

U moet zich voorstellen dat alles gepleisterd was, waarbij de nissen hoogstwaarschijnlijk van geschilderde gotische motieven waren voorzien. We lopen nog even rechtdoor en stoppen voor de deur van Kerkhof 16 (Grafisch Museum). Als u van hieruit naar de kerk kijkt dan zult u in het lagere gebouw een bolvenster ontdekken. Dus twee vensteropeningen naast elkaar gescheiden door een middenstijl. We komen dit type haast niet tegen in de stad. Overigens had het echte bolvenster aan de ene opening

een luik en was de andere opening voorzien van glas.

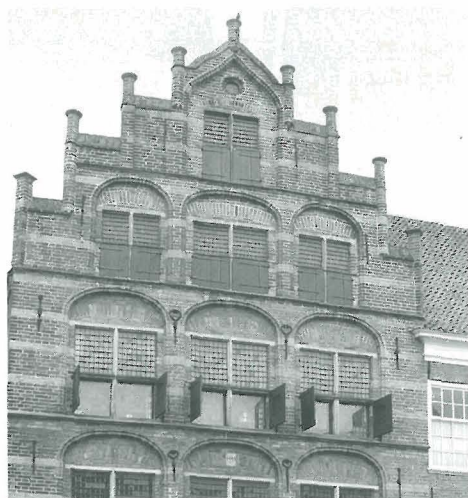
*Het Bolwerck*

We draaien ons weer om en lopen rechtdoor de Zaadmarkt op, richting de poort van het Bornhof, naast nummer 103. Onderweg kijken we nog even naar rechts naar de fraaie gevel van het Bolwerck, rijkelijk voorzien van kruisvensters met natuurstenen onderdelen. Merk op dat de onderste openingen op de juiste wijze zijn voorzien van één

plaat glas, vóór het later aangebrachte glas in lood.

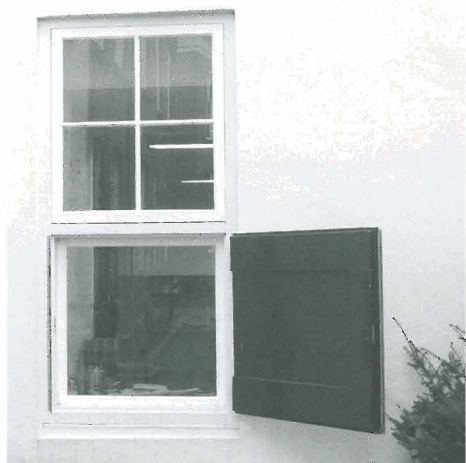
*Bornhof, kloosterkozijn*

We lopen door de poort het Bornhof in. Daar aangekomen zien we uiterst rechts (goed zoeken en ver doorlopen, het huisnummer is 22a) een voorbeeld van een kloosterkozijn, naast een deur. Een kozijn dus met boven een raam en onder een luik. Hoewel het misschien geen oorspronkelijk element is laat dit zien hoe een kloosterkozijn er uit zag. Ze zijn erg zeldzaam in Zutphen.

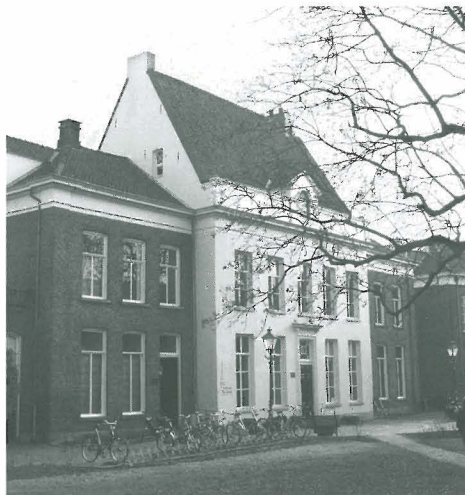
*Borrohuis, let op de kopgevel*

We houden links aan en lopen voor het Borrohuis langs tot aan nummer 33. Ook hier draaien we ons om en kijken naar de gepleisterde gevel van het Borrohuis. De voorgevel is voorzien van later ingezette ramen. Ongetwijfeld zal een middeleeuwer hier kruisvensters in een gepleisterde gevel hebben gezien. De kopgevel laat de oorspronkelijke situatie zien, hij is nog steeds voorzien van een pleisterlaag. Het huis werd gebouwd in 1343.

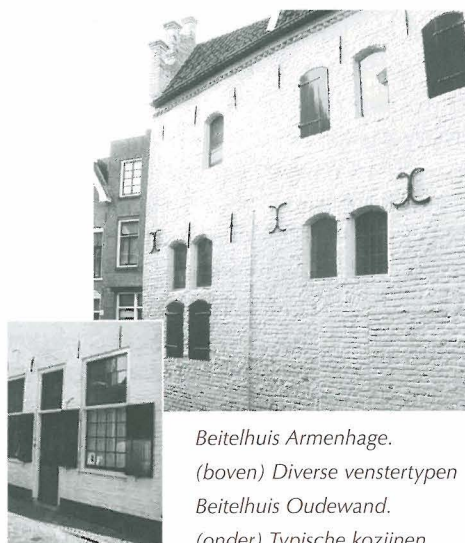
*Beitelhuis Armenhage.*

*(boven) Diverse venstertypen*

*Beitelhuis Oudewand.*

*(onder) Typische kozijnen*

af en meteen weer links de Oude Wand op. We lopen hier naar het beitelhuis recht voor ons. Aan dit driehoekige huis is veel te zien. In de linkergevel zien we een aantal kozijnen van het overgangstype. Kozijnen voorzien van luiken in het onderste gedeelte, terwijl de onderramen waren voorzien van schuiframen. Een kruising dus van een kloosterkozijn en een schuifraam. Verder vinden we hier 18<sup>e</sup> eeuwse schuiframen en aan de rechtergevel een verzameling vensters van diverse typen. In het midden bevindt zich

een bolvenster, al is de middenstijl wat breed. Deze gevel laat veel bouwsporen uit het verleden zien.

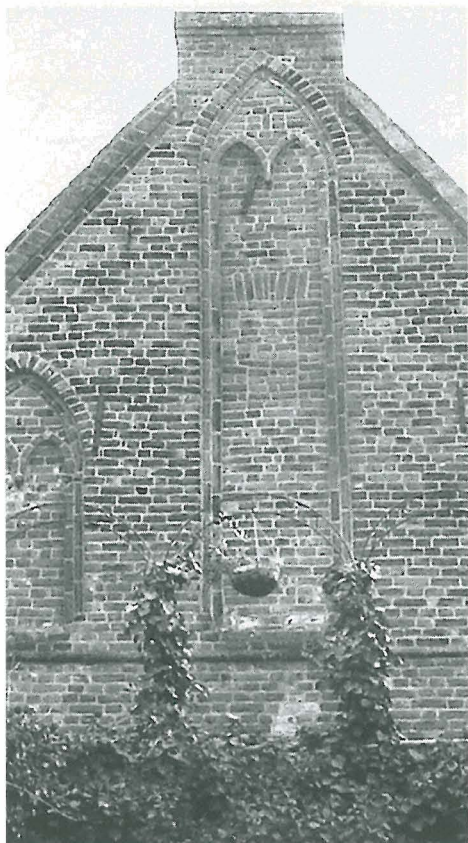
*Leerinckhuis met drie gotische vensternissen*

Drie gotische vensternissen sieren de gevel van dit 14<sup>e</sup>

De andere kopgevel, met drie nissen, hadden we al gezien toen we het hek op de Oude Wand doorgingen. We lopen door tot

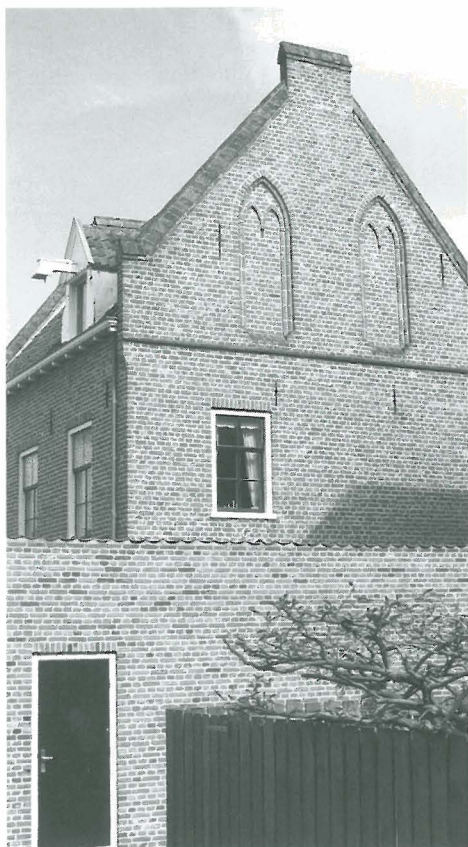
*Leerinckhuis, andere kopgevel met twee nissen*

We verlaten deze rustige plek via de poort waardoor we zijn binnengekomen en slaan vervolgens, op de Oude Wand gekomen, links af. We lopen terug naar nummer 100 en gaan daar rechtsaf de poort door de Agnietensteeg in. We lopen omhoog naar de winkel nummer 10/12 en kijken daar achterom naar de gevels van het Leerinckhuis. In de kopgevel zien we twee gotische nissen.

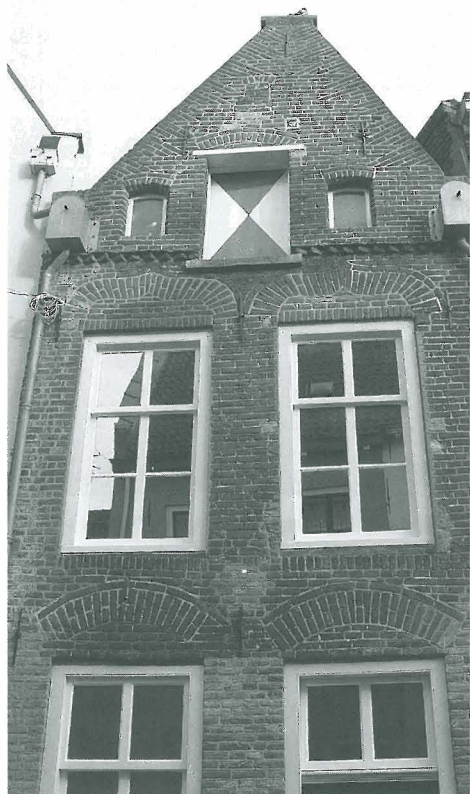
*Een opmerkelijke gevel in de Vaalstraat*

vóór nr. 4 (aan de rechterkant). Van hieruit hebben we een goed uitzicht op een smal pandje aan de overkant van de straat. Als u lang naar deze gevel kijkt zult u veel ontdekken. Hier is uiterst nauwkeurig gewerkt door de metselaar; hij heeft goed laten zien wat hij kon! Links en rechts van de schuiframen op de verdieping zijn de afgekapte overblijfselen te zien van de natuurstenen dorpels van de

oude kruisvensters. Ook sommige duimsteentjes ten behoeve van de luiken zijn nog te vinden. Overigens vinden we boven deze schuiframen in het metselwerk z.g. accoladebogen. Dit in tegenstelling tot de schuiframen op de begane grond, die voorzien zijn van segmentbogen.

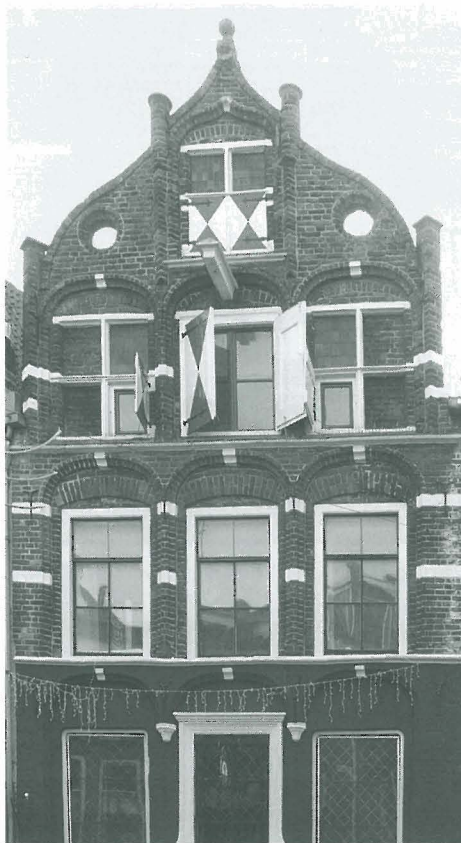
*Beukerstraat 44*

het einde van de steeg en kijken van daaruit naar het pand Beukerstraat 44. Wanneer u enige tijd naar de verdieping van dit fraaie pand kijkt zult u ontdekken dat de drie kruisvensters op de derde verdieping er eigenlijk niet kunnen zitten.

De twee buitenste zijn deels dichtgemetseld omdat het dak er achterlangs loopt. Dit is echter wel de oorspronkelijke toestand. Men deed er alles aan om een rijke uitstraling te krijgen, de symmetrie mocht niet verstoord worden. De schuiframen in de daaronder gelegen verdiepingen zijn natuurlijk latere toevoegingen.

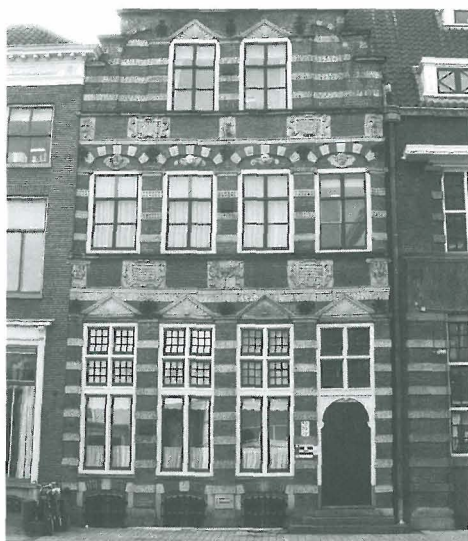
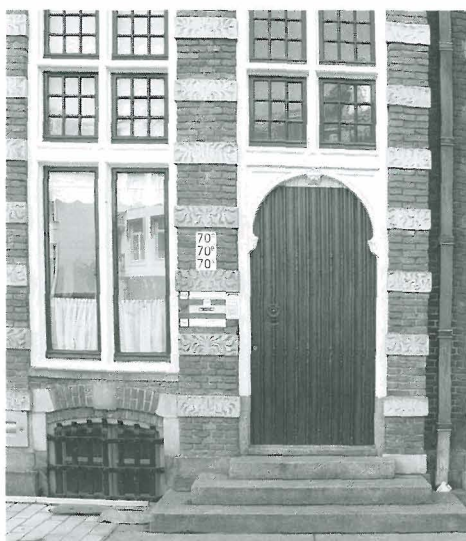
*Houtmarkt 70*

*De deur van Houtmarkt 70*

We lopen weer terug naar de Sprongstraat, gaan hier links af en lopen door naar de fontein op de Houtmarkt. Daarachter, op nummer 70, zien we een rijke gevel voorzien van kozijnen die doen denken aan kruiskozijnen. Er zijn hier enige variaties op dit onderwerp bedacht. De toegangsdeur zit in een kozijn met ramen die kenmerkend zijn voor deze toepassingen. Een middeleeuwse metselaar zou deze vormen zonder meer vertaald kunnen hebben in metselwerk,

waarvan helaas in Zutphen geen voorbeelden meer te zien zijn.

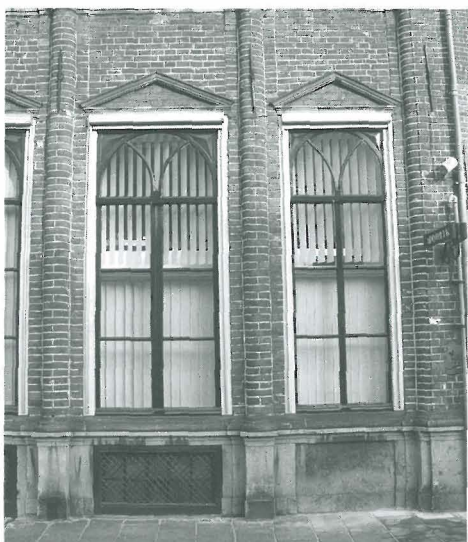
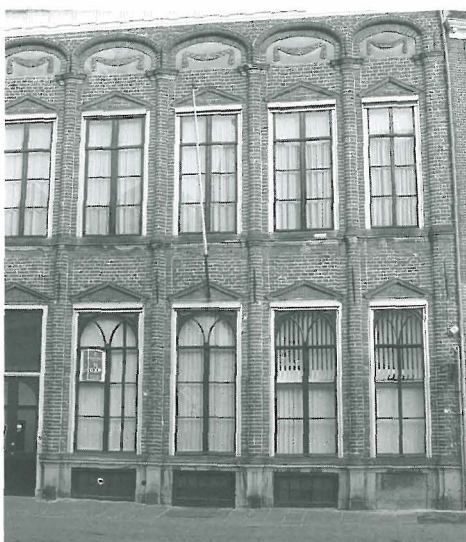
*Ramen in Houtmarkt 73*

*Houtmarkt 73*

Aan de overkant van de markt, tegenover dit pand vinden we op nummer 73 een goed voorbeeld van een oude gevel die voor wat betreft het metselwerk niet is gewijzigd. De huidige schuiframen zitten in de oorspronkelijke openingen die bestemd waren voor kruisvensters. De bovenlichten van deze ramen vertonen boogvormen die thuishoren in de tijd van de Empire, dus eerste helft van de 19<sup>e</sup> eeuw. Ook de schuiframen zelf verraden deze stijl, wat te zien is aan de middenstijlen die uitgevoerd zijn als ware het stolpramen.
