2.2.1.0 Algemeen

0.1 Inleiding

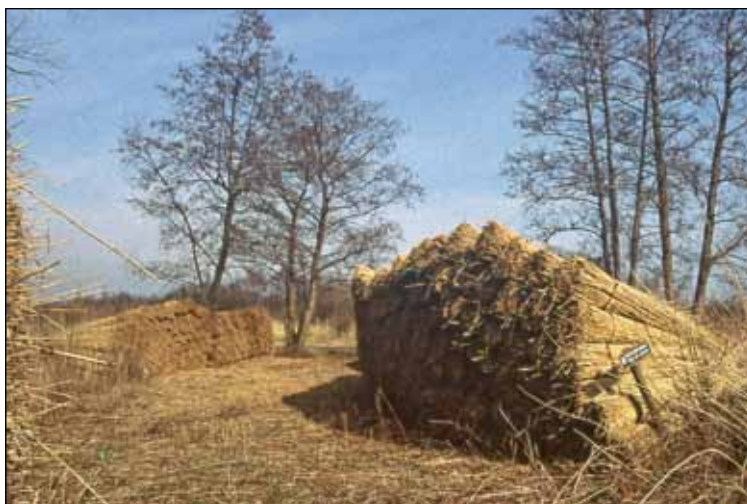
Afbeelding 2

Vers gesneden riet in natuurgebied. De bossen riet dienen zo snel mogelijk na het snijden afgedekt te worden, zodat het riet droog blijft en niet gaat broeien.

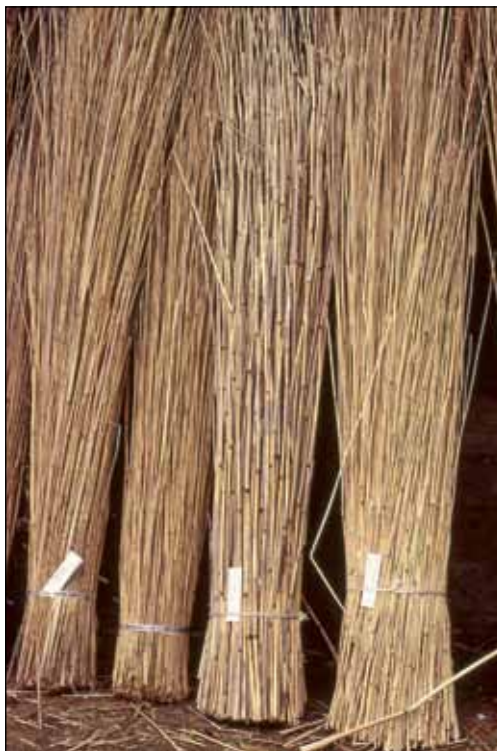
Diverse soorten riet, van links naar rechts: niet gesorteerd riet met dullen of duilen; fijn kort sluike riet voor opvullen; te dik riet, alleen geschikt voor spreilaag; eerste klas dekriet.

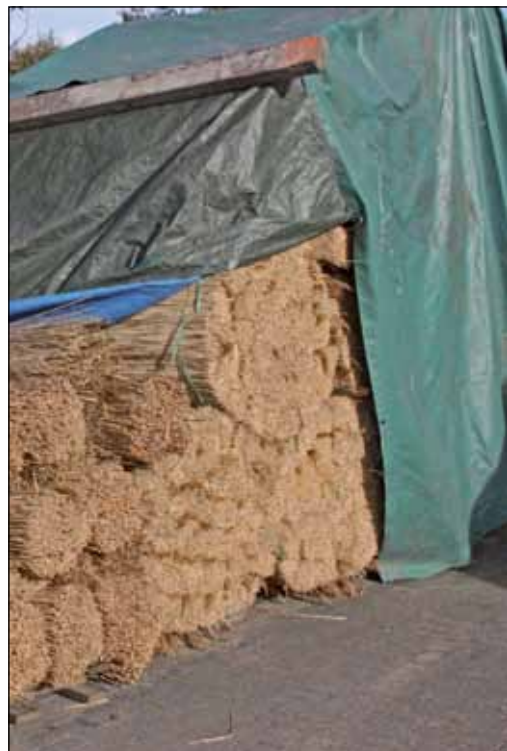
Afbeelding 5

Riet op de bouwplaats goed afdekken op een droge ondergrond, bijvoorbeeld een aantal pallets. Het zeil onder één meter vrijhouden van het maaiveld voor het ventileren.

Voor een goede opslag is een afdak vereist met voldoende tocht. Als riet nat wordt en blijft, treedt aantasting op door zachtrotschimmels. Door vocht gaat het riet ook broeien waardoor de kwaliteit snel achteruit gaat. Een andere bron van zachtrots is riet waarin nog blad en ruigte (onkruid) aanwezig is. Riet wordt ook aangetast door U.V.licht. De aantasting is te herkennen aan de rafelige oppervlakte van de rietstengel. Bij het vervoer is het belangrijk dat riet afgedekt wordt met een zeil. Verder moet gezorgd worden dat de stengelwand niet beschadigd wordt. Gekneusd riet verweert en slijt veel sneller. Bij opslag op de werkplek moet het riet altijd opgeslagen worden op een droge ondergrond, bijvoorbeeld op pallets en afgedekt worden met een zeil, zie afbeelding 5.

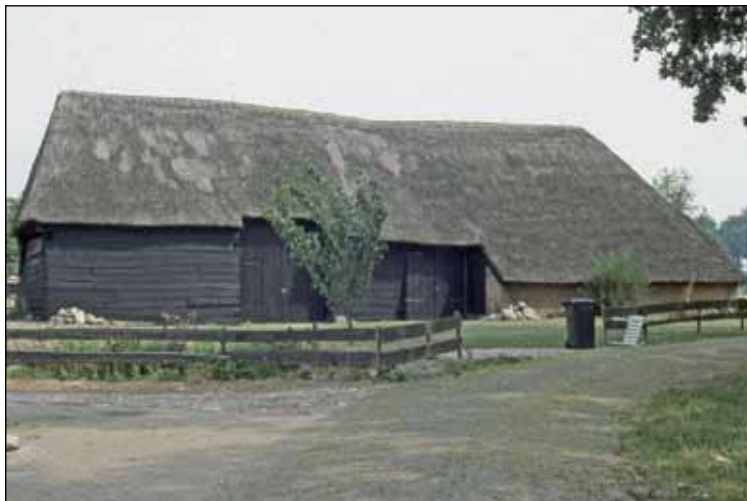
Steile dakhellingen zorgen, vrij van bomen en schaduw, voor een lange levensduur bij deze schuur uit het dorpje Nuil in Drenthe.

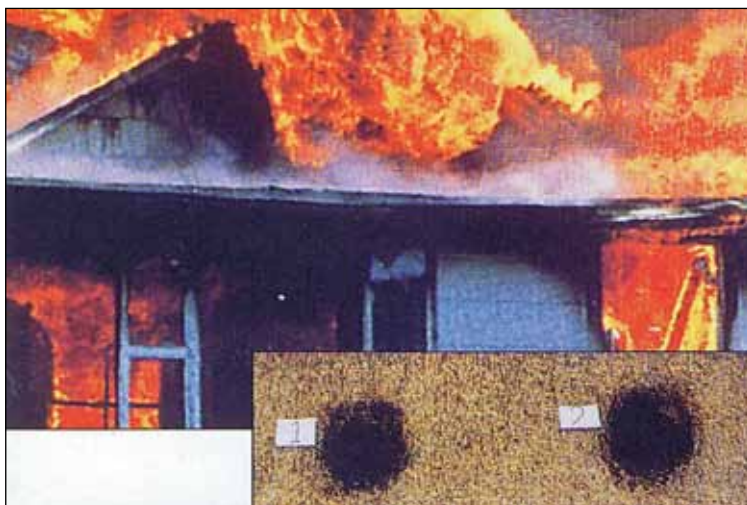
Afbeelding 7
Riet voldoet op geen enkele manier aan de vliegvlugproef. Op basis van laboratoriumproeven waarin slechts schroeiverschijnselen optreden, worden veel daken behandeld om aan de eis van het Bouwbesluit te voldoen.

Riet kan op geen enkele manier voldoen aan de vliegvlugproef volgens NEN 6063. Om hieraan wel te kunnen voldoen, behandelt men de rietbedekking noodgedwongen met chemicaliën en brandvertragers. Deze bieden slechts tijdelijk soelaas vanwege het verweren en slijten van de toplaag van het riet. Binnen 3 à 4 jaar is het brandvertragende middel echter verdwenen. De stoffen komen als milieubelasting in de omgeving terecht. Uitgaande van een gesloten onderconstructie, voldoen de volgende brandvertragende middelen aan het Bouwbesluit:

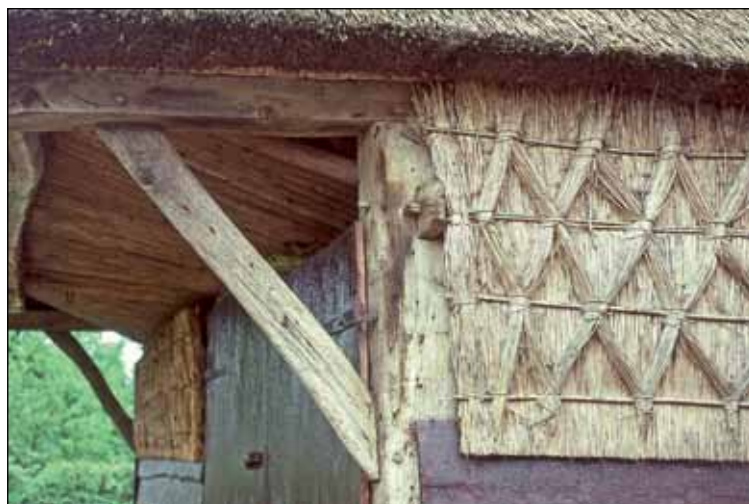
Afbeelding 8
Stro wordt nog wel toegepast met sierknoopwerk voor wanden van schuren.

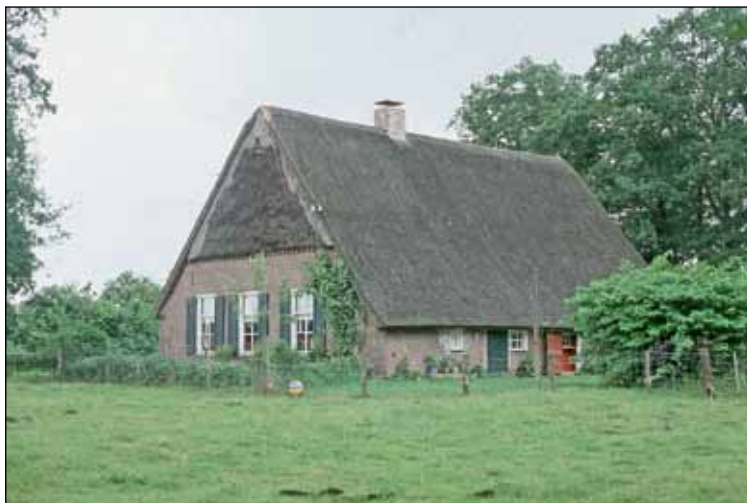
Afbeelding 10
Heide gebruikt als afsluiting van een zeer steile topgevel van een boerderij te Schoonebeek.

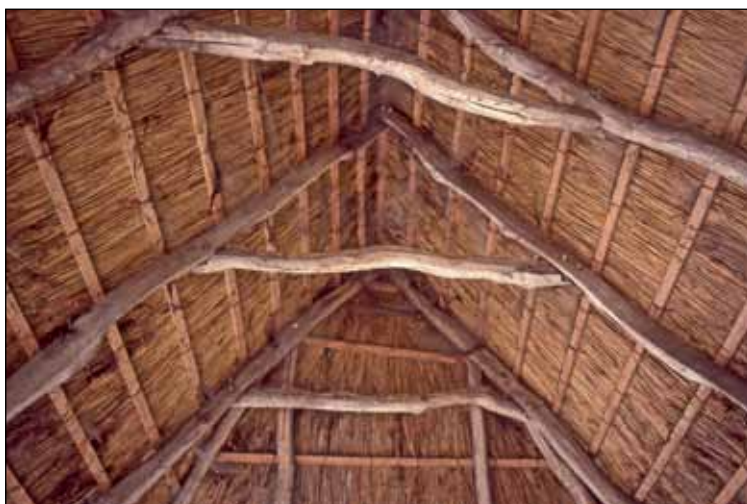
Afbeelding 11
Riet is verdraagzaam. Ook een authentiek sporenkapje van krom gegroeid eiken kan gehandhaafd worden bij een traditioneel gebonden rietbedekking.

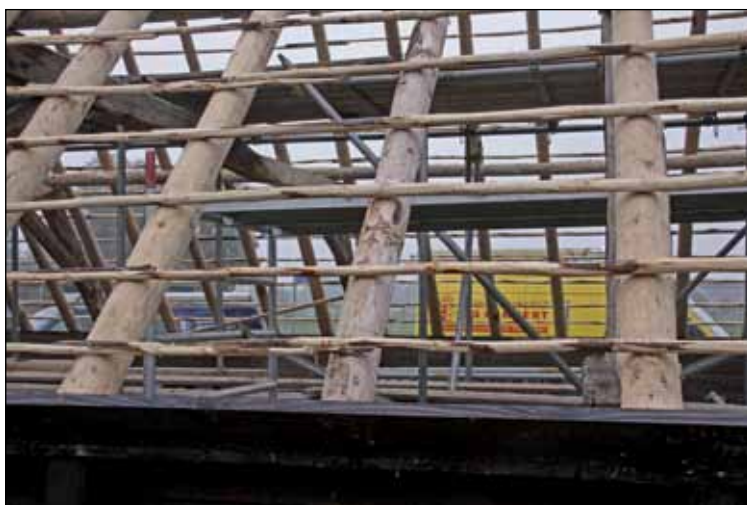
Afbeelding 12
Schaapskooi met sparrenkap en staken voor het binden van het riet.

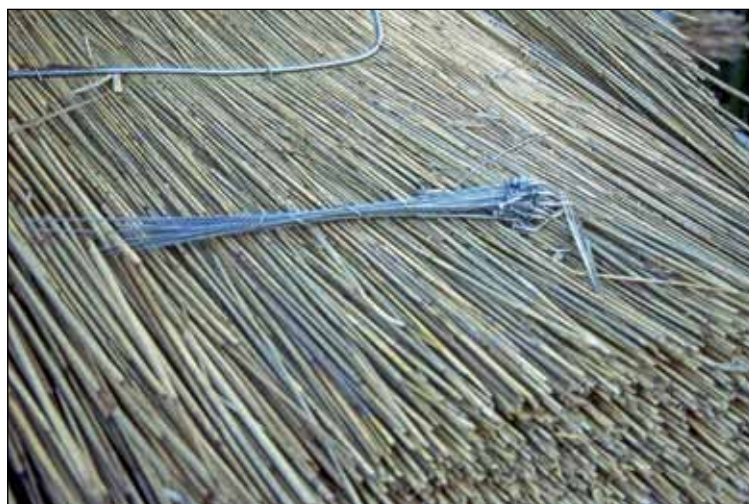
Afbeelding 13
Een bosje roestvaststalen draden in het midden gewarteld om een roestvaststalen schroef voor het binden op een schroefdak.

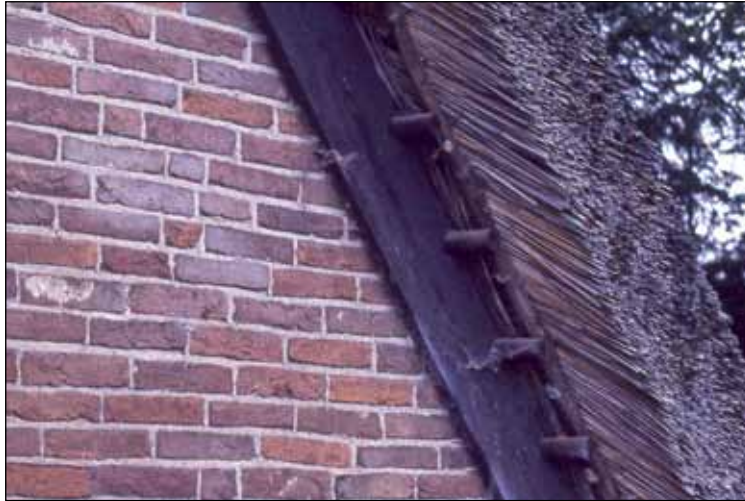
Afbeelding 14
Een voorbeeld van een breeuw met een knelplank bij een opgaande gevel van een boerderijtje. Duidelijk is het uitwaaiëren van het schuin gelegde riet te zien.

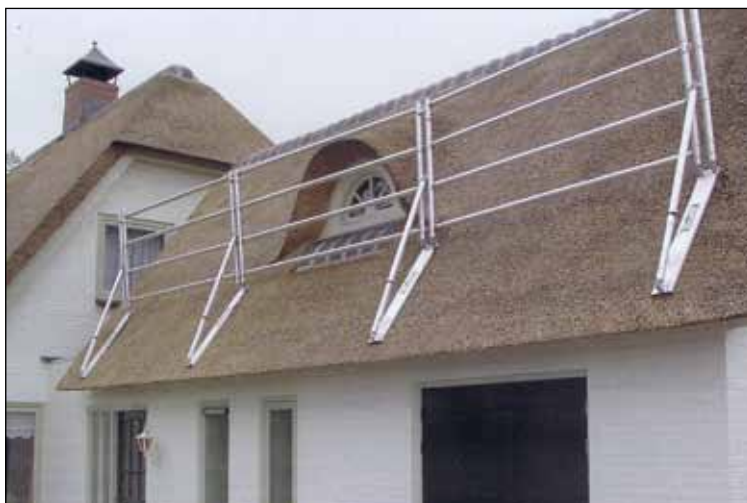
Afbeelding 16
Een goedgekeurde valbeveiliging die speciaal ontwikkeld is voor rieten daken.

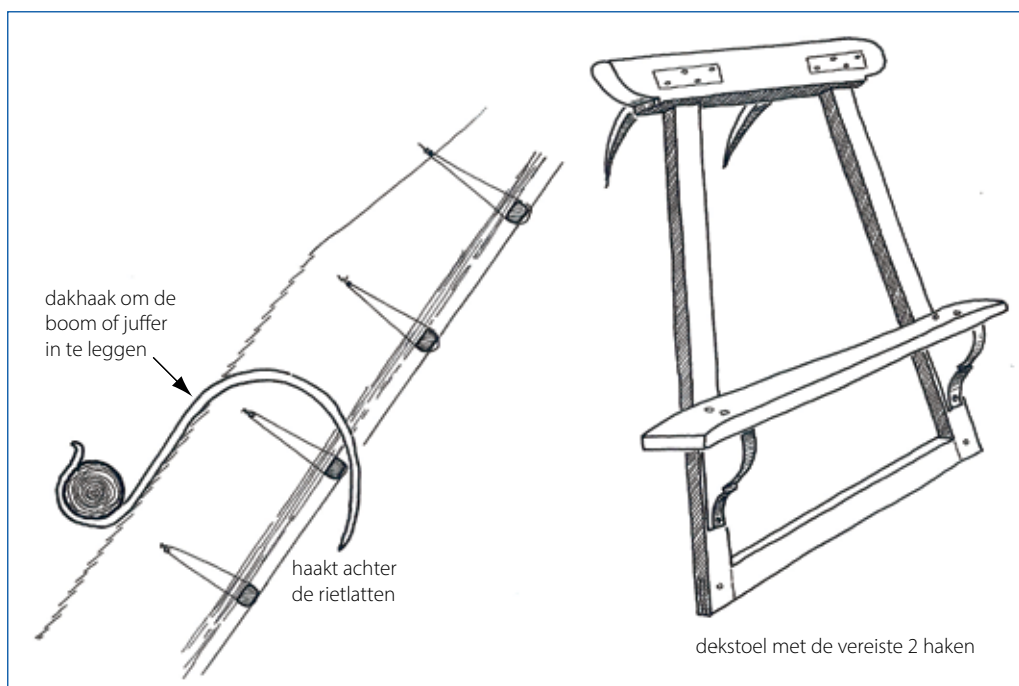
Afbeelding 17
Een dekstoel met twee haken en een boomhaak die haakt achter de dek- of rietlatten en waarin een juffer of een boom kan worden gehangen. Juffers of bomen worden bij het vernieuwen van riet nog veel gebruikt in het oosten van ons land. Dekstoeltjes vinden meer toepassing in het westen van ons land.

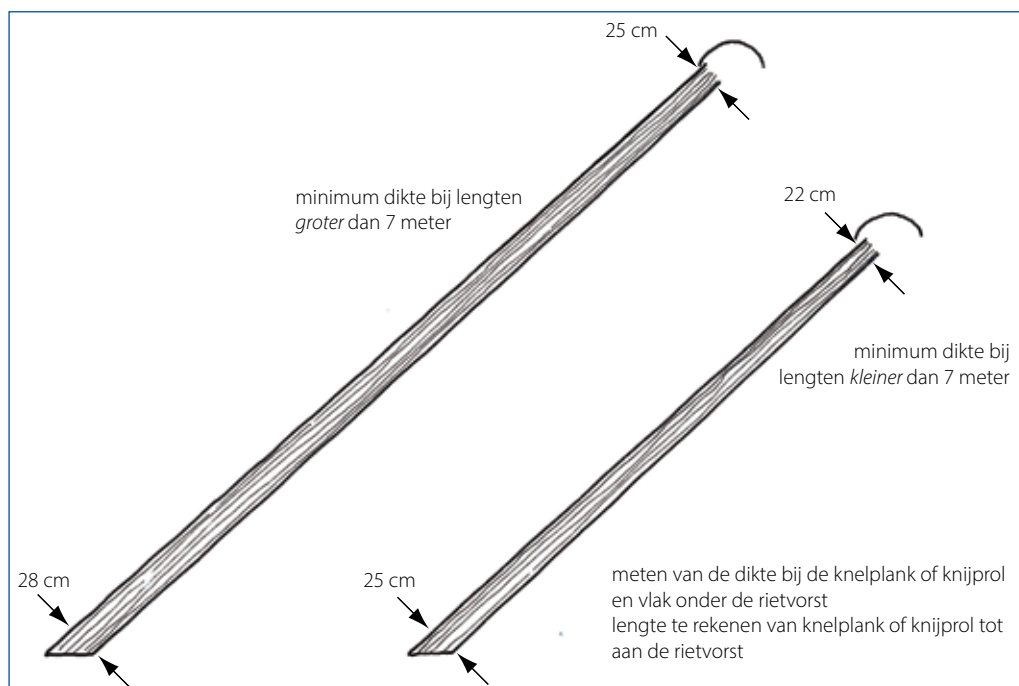
Afbeelding 21
Minimale dikten van de rietbedekking zijn afhankelijk van de lengte van het dakvlak en de dakhelling.

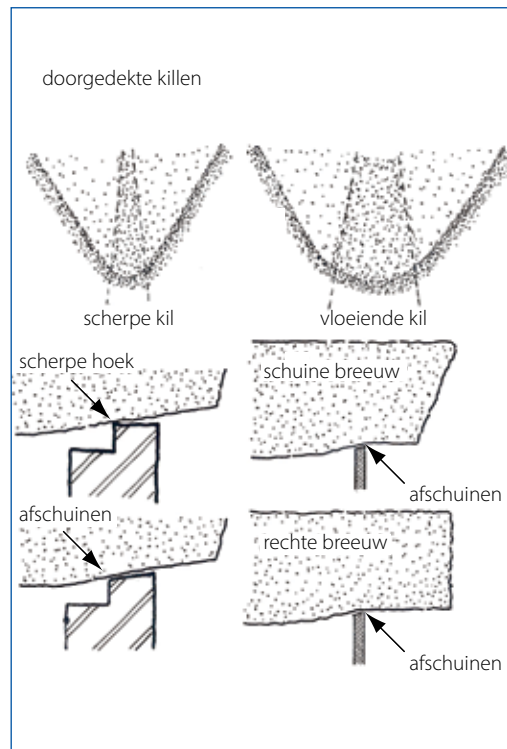
Afbeelding 24
Bovenaan het verschil tussen een scherpe kil en een vloeiende kil. Onderaan het belang van afschuinen bij een breeuw en de regiogebonden oplossing met een rechte en een schuine breeuw.

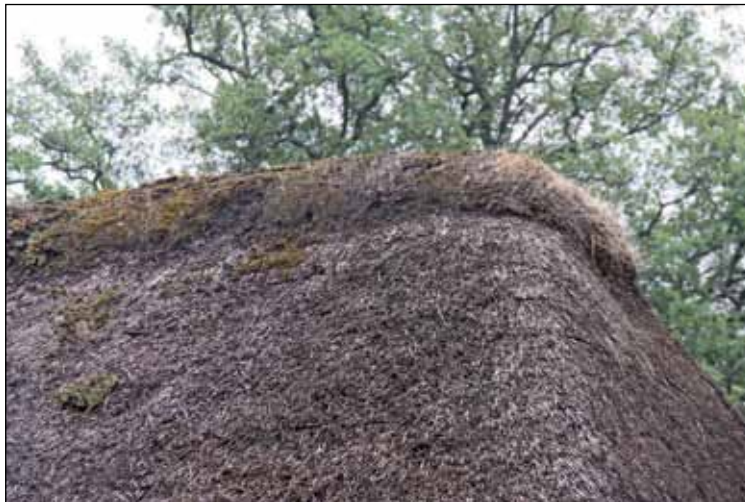
Afbeelding 28
Een vorst met plaggen in het Openluchtmuseum van Bokrijk in België. De vorst raakt begroeid en vergt regelmatig onderhoud.

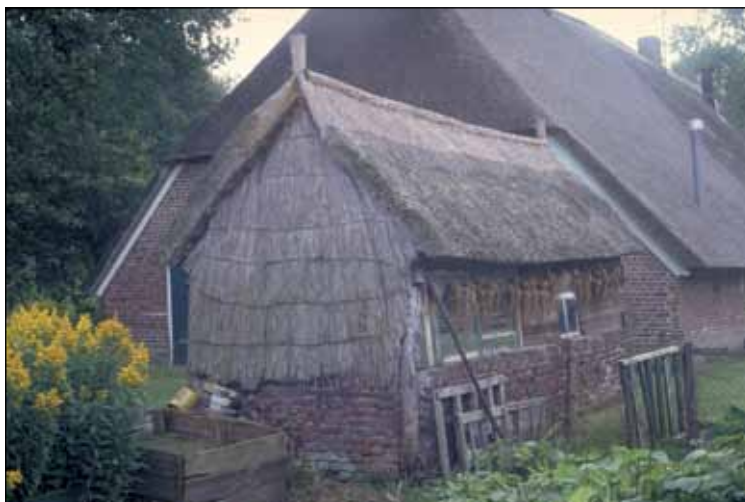
Afbeelding 29
De levensduur van een overgebonden strovorst met rol en tuultjes is korter. Toch proberen deze streekgebonden karakteristiek zoveel mogelijk te handhaven.

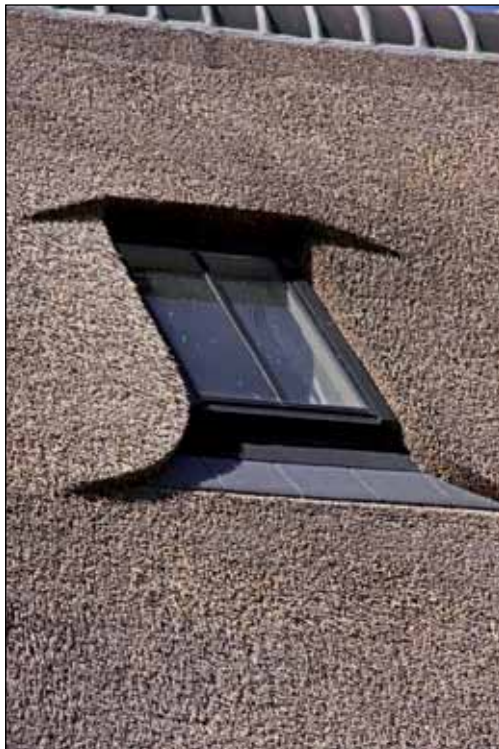
Afbeelding 32
Een modern ingedekt dakvensters. Door de zwarte coating en de middenstijl valt het venster minder op.

- goten goed ondersteund te worden door een dikke lat of een stukje vloerdeel. Vóór het dekken worden de dakramen gesteld op regels van 71 x 49 mm. Om de geribbelde loodflap strak te krijgen, verdient het aanbeveling hieronder een plaatje zink aan te brengen of vlakke tegelpannen. Bij voorkeur worden kleine staande dakramen aangebracht, zwart gecoat met een middenstijl, het zogenaamde "Classico-model", zie afbeelding 32. Deze vallen minder op.

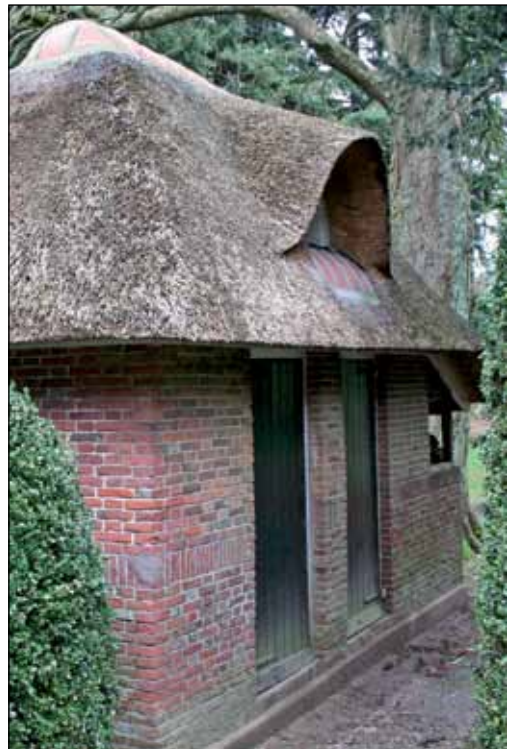
Afbeelding 33
Dakkapel uit de bouwtijd met een veel te flauwe dakhelling. Elke 10 jaar moet het riet vernieuwd worden.

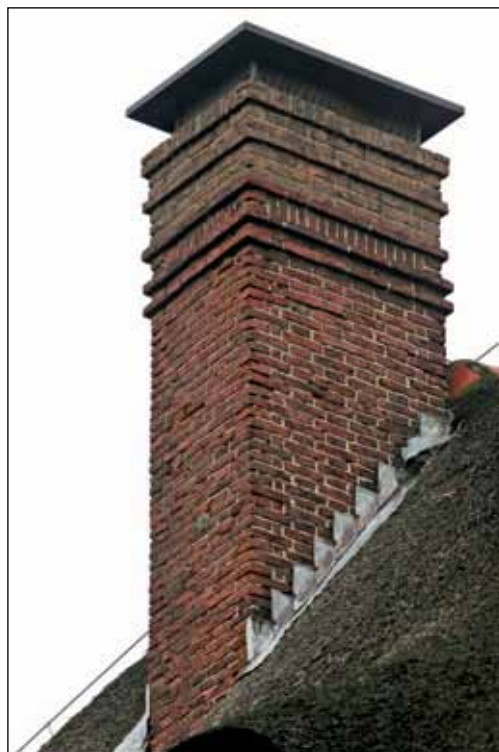
Afbeelding 36
Schoorstenen in rietbedekking verstoren de afloop van regenwater. Ook de zaling achter de schoorsteen verdient speciale aandacht. Bij deze schoorsteen is deze in lood uitgevoerd.

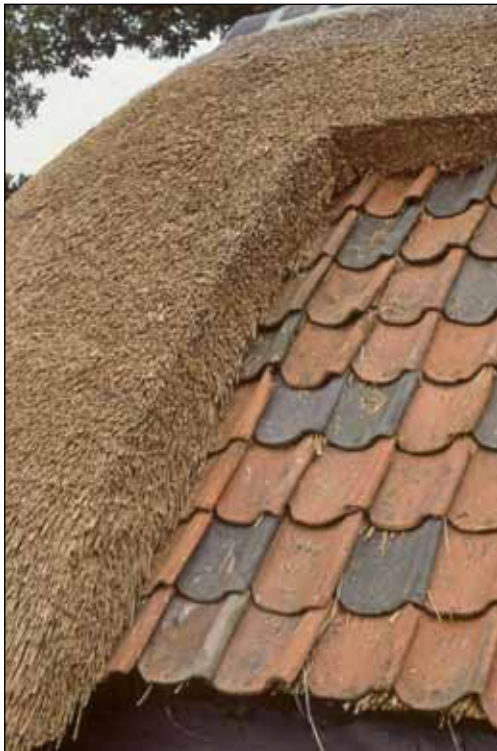
Afbeelding 38
Bij de aansluiting van het riet op de dakpannen, het riet voldoende doorzetten over de pannen.

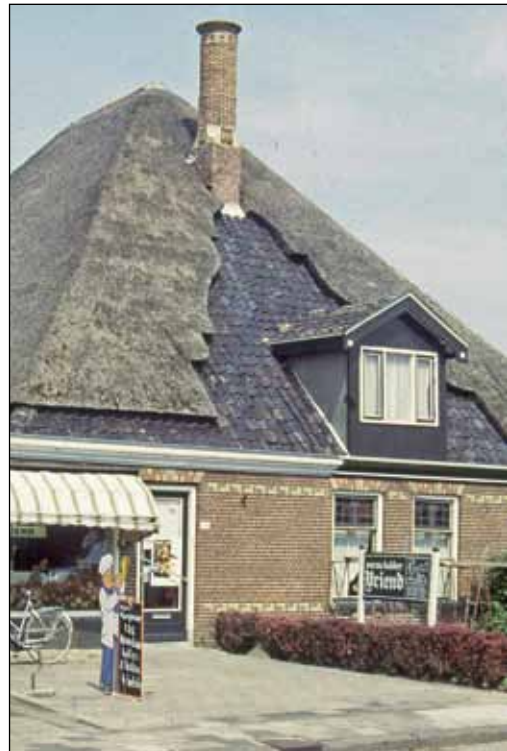
Afbeelding 39
Een Noord-Hollandse stolp met een zogenaamde spiegel van geglazuurde Hollandse pannen.

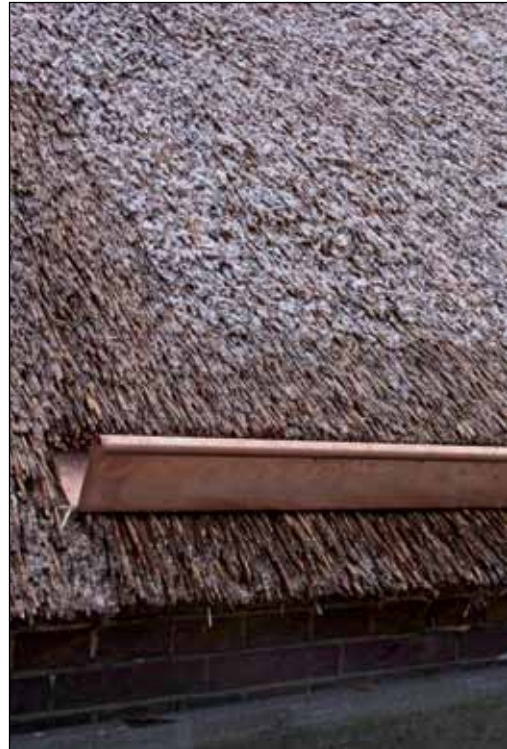
Afbeelding 41
Een koperen gootlijstje dat bij de dakvoet in het riet is geschoven en het druipwater afvoert.

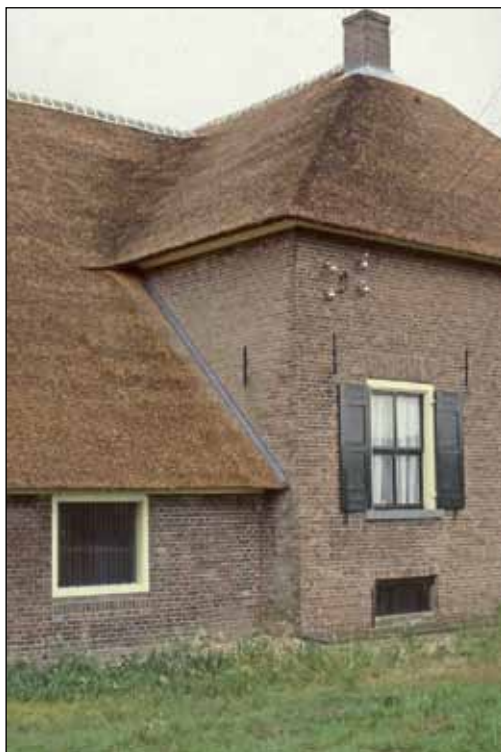
Afbeelding 42
Een doorgedekte kil bij de aansluiting van vooren achterhuis van een boerderij. Esthetisch fraaier en technisch beter. Bij een ongunstige hellingshoek van de kil kan overwogen worden om een open kil aan te brengen.

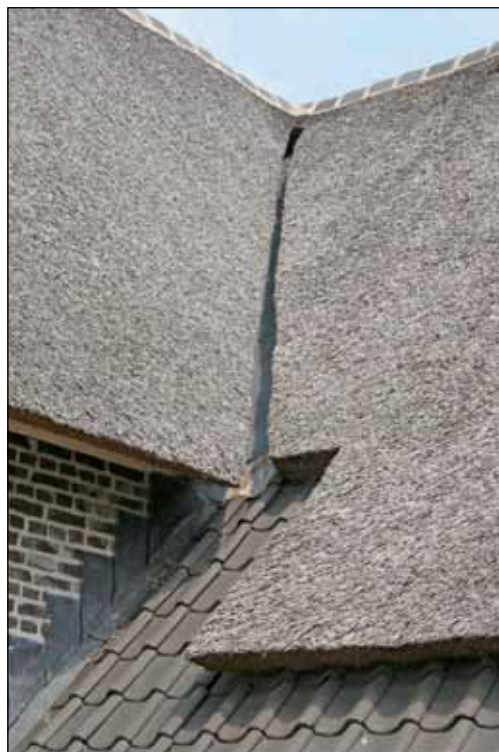
Afbeelding 43
Een open kil, voorzien van zink. Vaak is de kil niet strak aangebracht. Onder de uitloop van de kil is men genoodzaakt om dakpannen of een zinkplaat aan te brengen voor de afvoer van het regenwater.

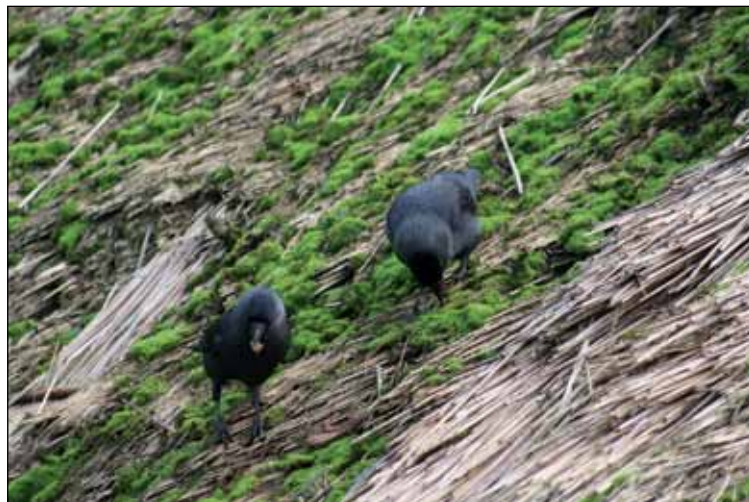
Afbeelding 45
Kauwtjes die het matige riet nog verder kapottrekken en riet meenemen voor het maken van nesten.

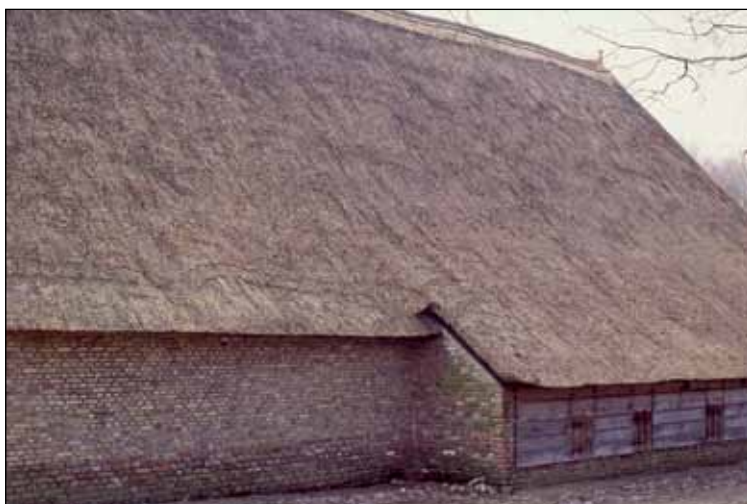
Afbeelding 46

Een dak dat goed schoongemaakt en geschoren is en vervolgens blank verstopt, met een geschatte verlenging van de levensduur van ongeveer 7 tot maximaal 10 jaar.

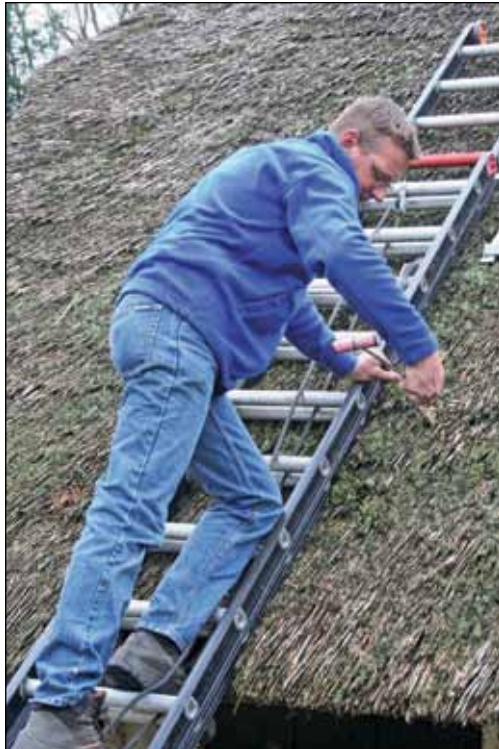
Afbeelding 47
Het meten van de dikte van het rietdek en de slijtlaag. Ook worden stengels er uitgetrokken voor beoordeling van de kwaliteit van het riet.

De meetpunten liggen bij dakvlakken ongeveer 1,5 meter uit de dakvoet, halverwege het dak en een meter onder de nok. Je voelt het aan het tikken van de meetlat op de spandraad. Bekijk het totale rietpakket. Hoe diep loopt het vocht in het riet? Wat is droog en wat is verspocht of klef door condensatie. Het riet onder de gaarde moet bij een gezonde rietbedekking altijd droog zijn! Een aangebracht brandvertragend middel is moeilijk te achterhalen. Alleen de abonnee kan dit weten.

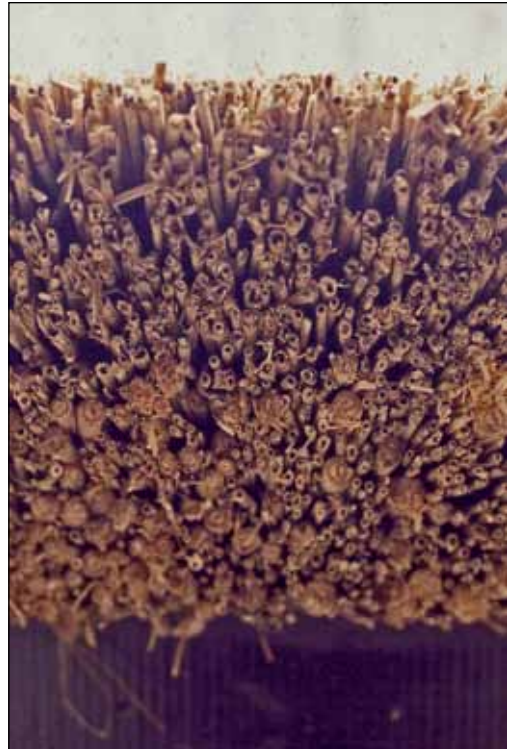
Afbeelding 48
Voor de eerste laag is dullenriet toegepast. Dit is bij door het Rijk beschemde monumenten niet toegestaan.

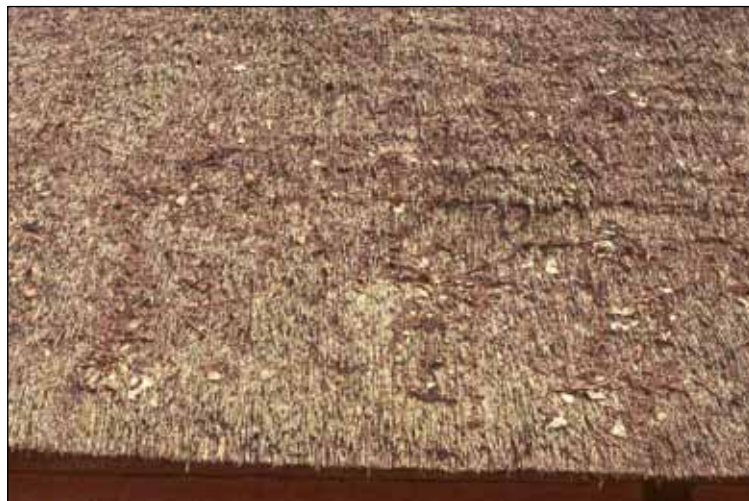
Afbeelding 49
De slijtlaag is zover verteerd, dat de gaarden er door heen schemeren. Afhankelijk van de conditie van het riet zelf kan bepaald worden of blank verstoppen nog zinvol is.

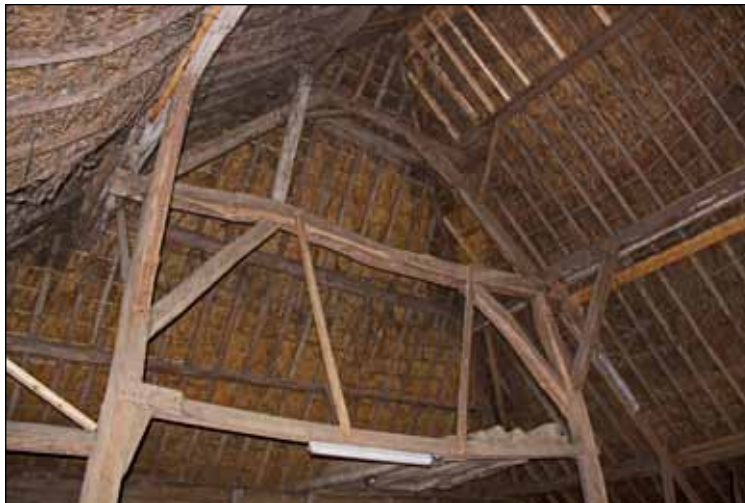
Afbeelding 50
Een wankel gebintconstructies met te weinig hout, waardoor er te veel beweging in de kap zit.

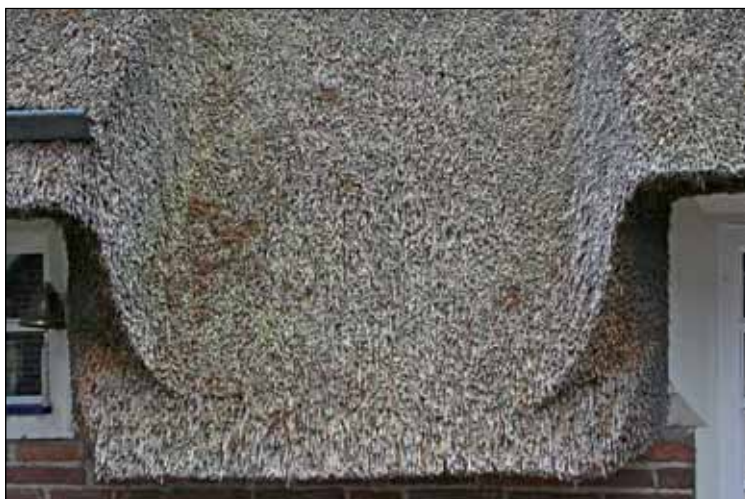
Afbeelding 51
Links van de dakkapel is een groene was te zien van algvorming.

- Algen, te herkennen door de groene waas op het riet. Waar veel water wordt afgevoerd treedt algvorming het eerst op. Versnelde algvorming treedt ook op bij dakvlakken op de noord- en oostzijde, een te flauwe dakhelling en zware isolatie onder de rietbedekking. Algen belemmeren het drogen van het riet. Door periodiek onderhoud en regelmatig behandelen met een algendodend middel verlengt men de levensduur van het riet aanzienlijk.

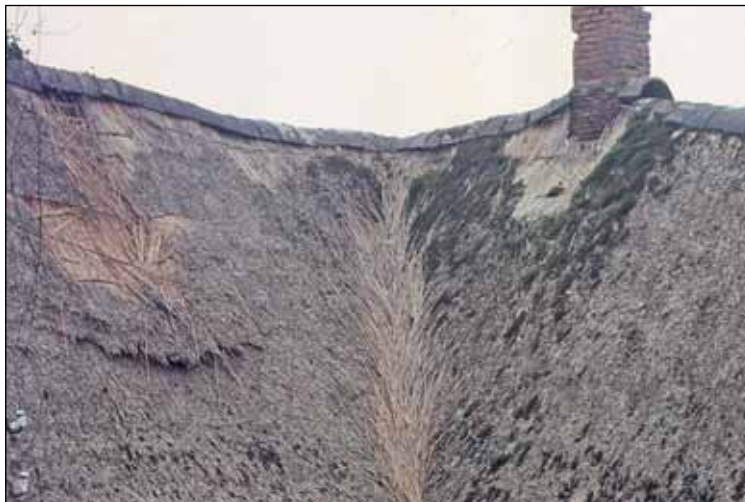
Afbeelding 52

De bindteen is verteerd, de gaarden komen los en het riet schuift er tussen uit. Enige remedie zo spoedig mogelijk vernieuwen.

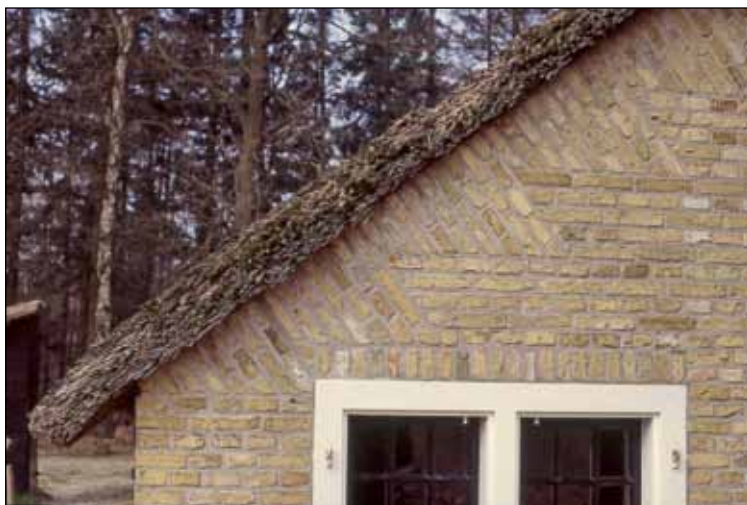
Afbeelding 53

De breek is bijna tot de vlechting verteerd, met grote kans op inwatering en vervolgschade. Door schaduw van veel bomen versnelde aftakeling van het riet en dus sterk bepalend voor de resterende levensduur van het rieten dak.

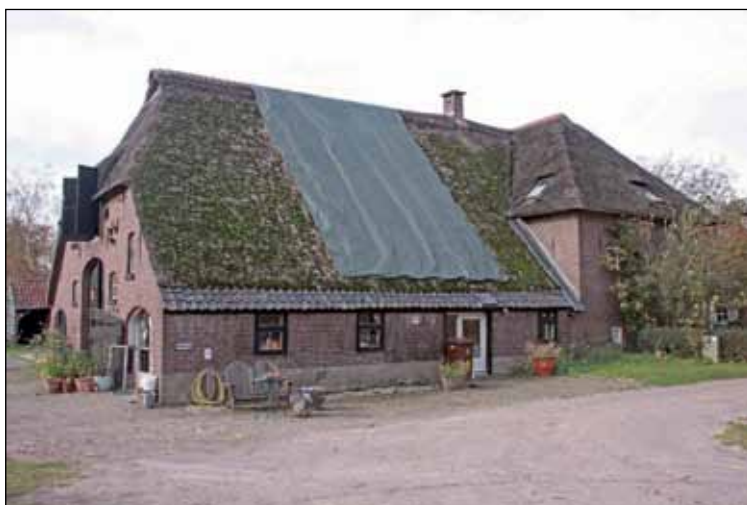
Afbeelding 55
Als het riet zo slecht is dat het lekt, is het beter tijdelijke maatregelen te treffen door het aanbrengen van een dekzeil. Dit beperkt de gevolgschade. Als deze maatregel noodzakelijk is moet dit duidelijk in het rapport worden aangegeven.

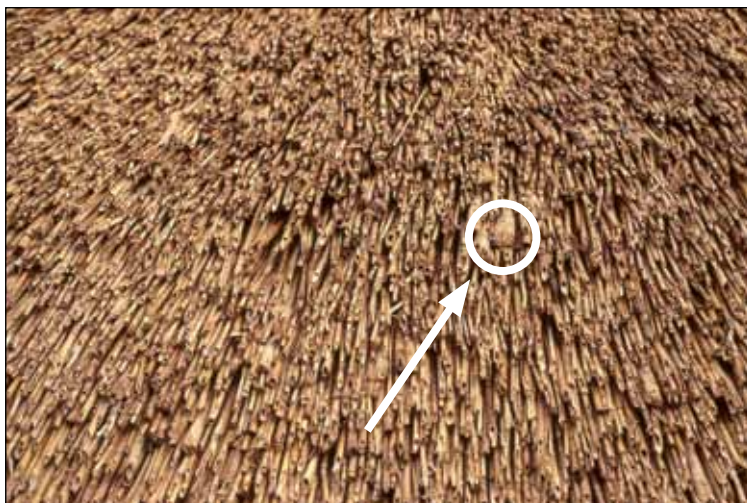
Afbeelding 56
In nieuw te leveren riet mag een enkele duil zitten, zie pijl. Dit duidt algemeen op een goede kwaliteit riet. Bij het leggen moeten dullen echter worden verwijderd.

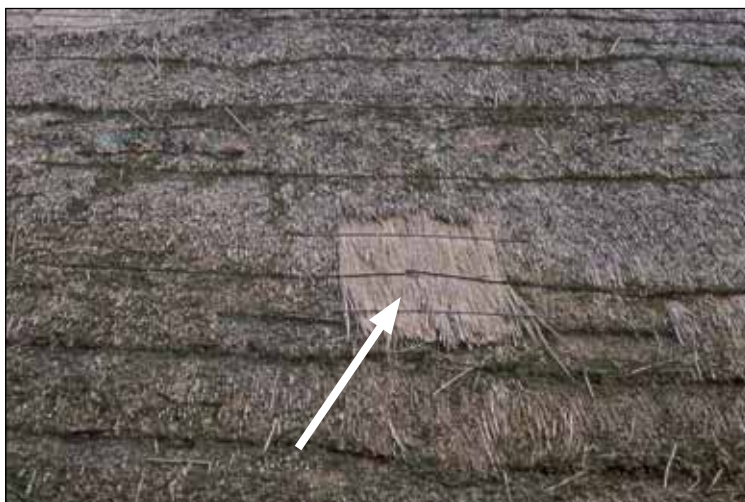
Afbeelding 57
Kwaliteitsbeeld slecht, niet meer op te waarden door blank verstoppen tot hogere kwaliteit. Slijtlaag geheel verdwenen, veel doorslaand vocht. Door noodreparaties, zie pijl, dichthouden tot de vernieuwing van het riet.

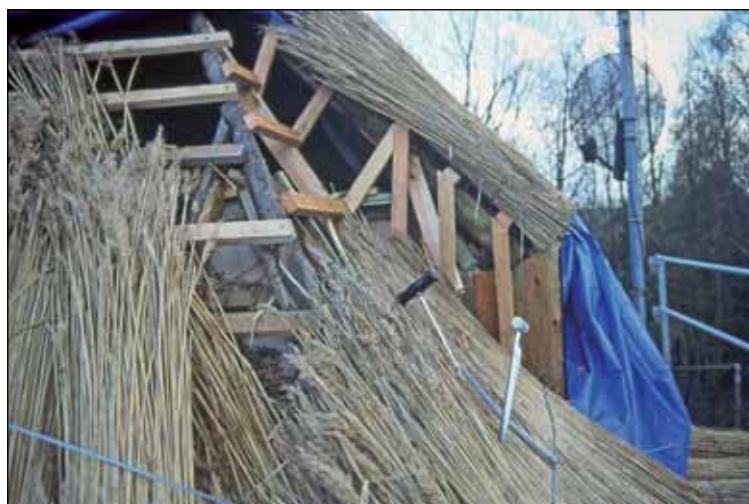
Afbeelding 58
Timmerwerk aan kapconstructies vraagt vroegtijdig overleg met aannemer! Bij dakkapellen brengt de rietdekker graag zelf de deklatten op de juiste plaats aan.

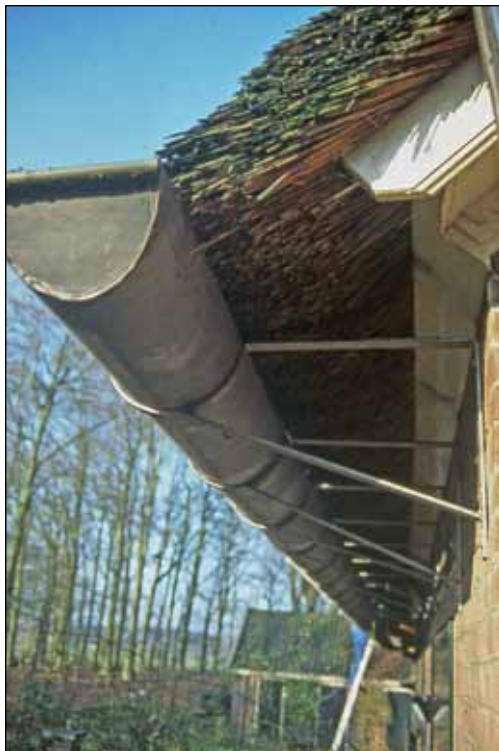
Afbeelding 59

In het algemeen worden zinken en koperen goten onder riet afgeraden. Door kiezelzuur uit het riet worden ze versneld aangetast. Als ze wel worden aangebracht, ze zodanig aanbrengen dat ook als de slijtlaag verdwenen is, het water nog in de goot blijft druipen.

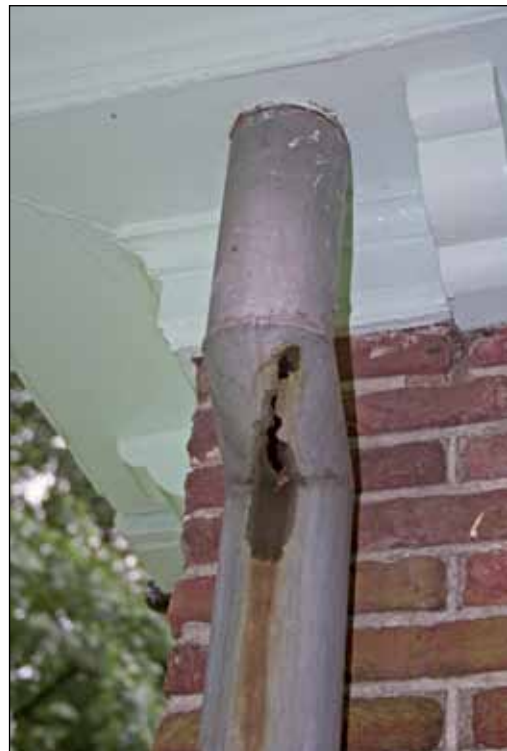
Afbeelding 60

Een lekkende koperen afvoer aangetast door kiezelzuur uit riet binnen een tijdsbestek van 10 jaar. Dus ook koper wordt aangetast door het kiezelzuur dat uitspoelt uit het riet!

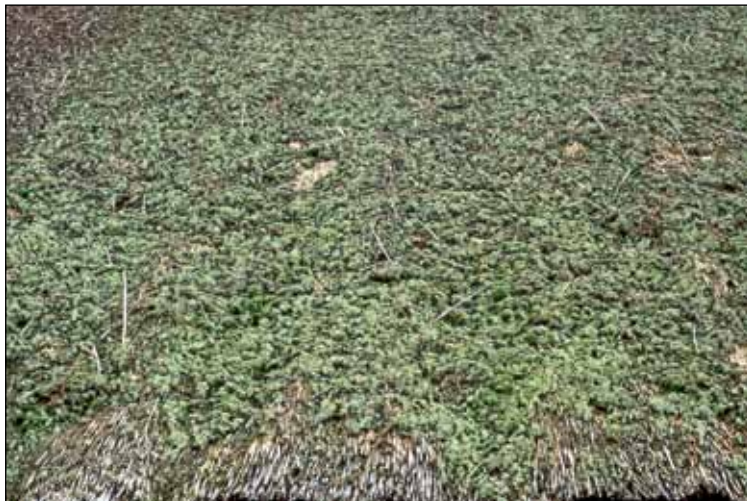
Afbeelding 61

Laat alg- en mosgroei niet toe op het dak. Hoe sneller een dak droogt, des te groter is de levensduur. Bestaande daken na een onderhoudsbeurt direct met een algendodend middel behandelen.

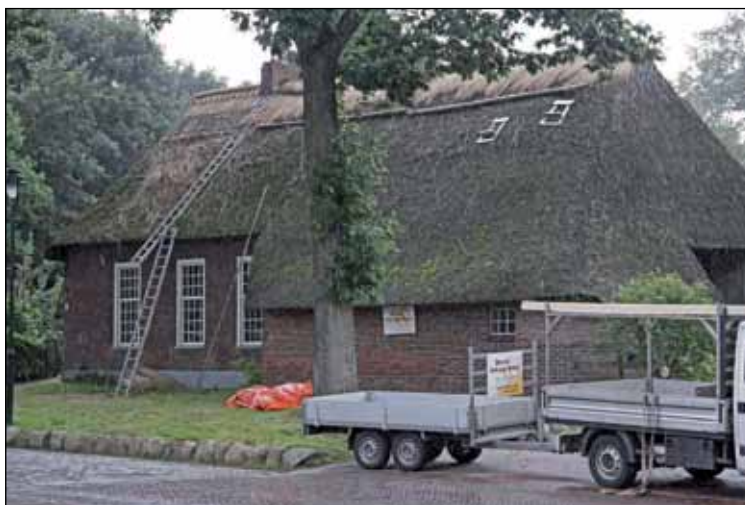
Afbeelding 62
Niet al het riet hoeft gelijktijdig vervangen te worden. Bekijk in samenhang met subsidie-regelingen hoe de rietbedekking gefaseerd vernieuwd kan worden.
