# Looweg 62, Bathmen

Bouwhistorische verkenning

Zwolle, 19 juli 2019

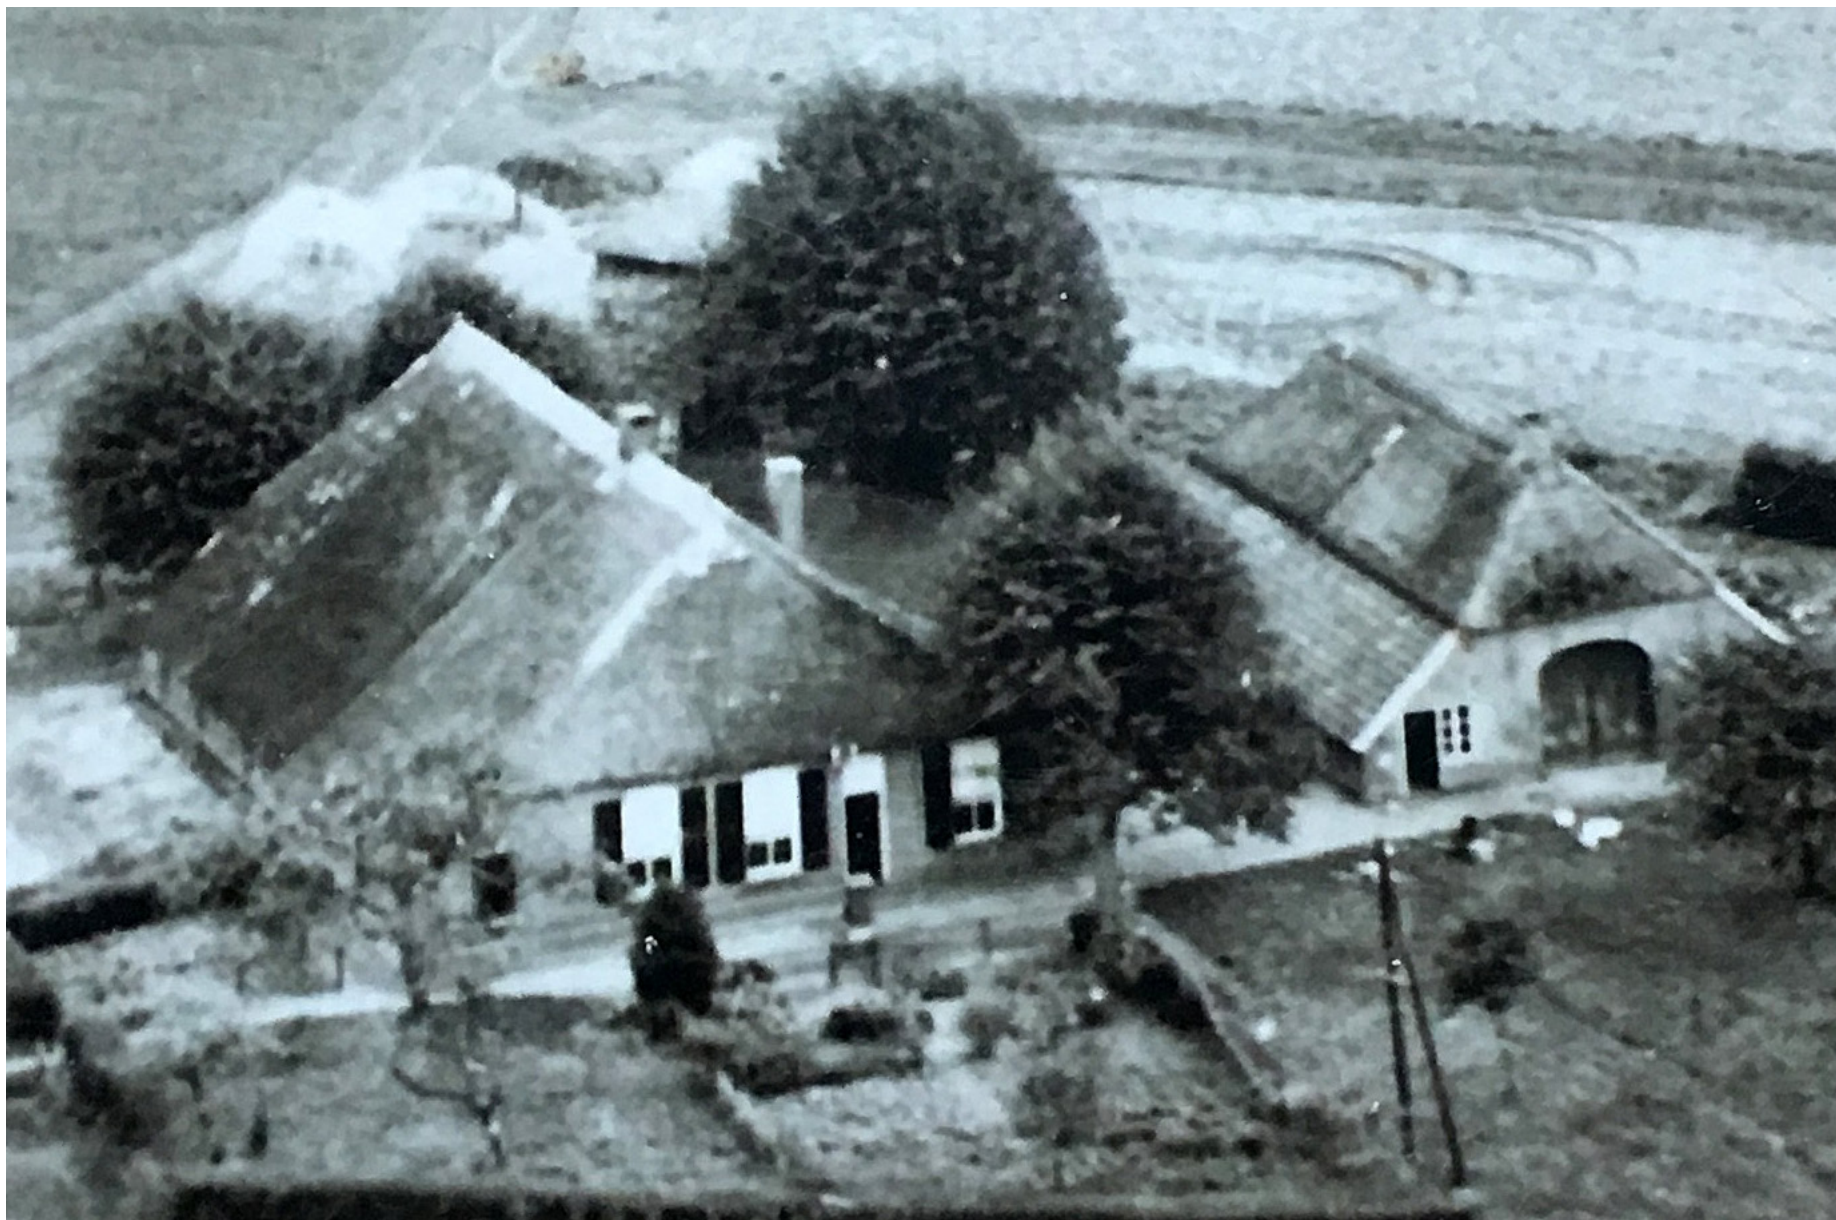
Afb. 5 Luchtfoto genomen rond 1950 met achter de boerderij twee hooibergen.

Op de luchtfoto uit de jaren vijftig (afb. 5) is te zien dat de doorrijschuur al niet meer als zodanig gebruikt werd. De ruimte vóór de niendeuren aan de tuinzijde van de boerderij is namelijk veel te smal om een kar te laten draaien; vol geladen met hooi op weg naar binnen, dan wel leeg naar buiten, afhankelijk van de routing. Op deze foto is ook mooi te zien dat er in pandig een bak/kookhuis was gevestigd in de schuur. De deur met 6-ruits zijlicht links in de voorgevel verschaftte de toegang. Op afb. 13 is te zien dat er in deze gevel veel gewijzigd is ten opzichte van 1950. Het kook- of bakhuis in de schuur is in het interieur nog herkenbaar, verder is de schuur open, met aan weerszijden ruimte voor veestalling. De gebintstructuur inclusief bovenplaten, hildes en sporen is vrij gaaf en compleet.

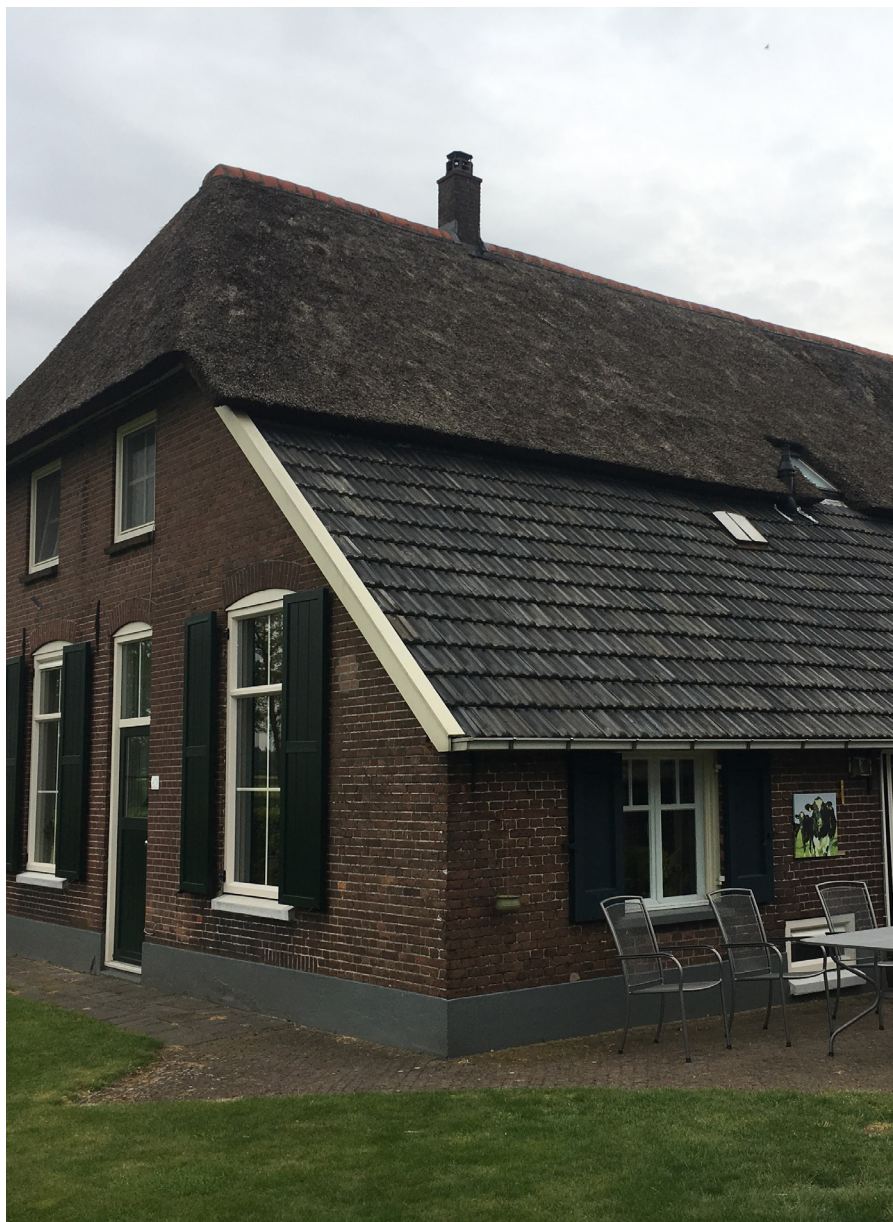
Afb. 6 Gedeelte van het voorhuis waar de opkamer zich bevond. De zij-dakvlakken zijn deels met riet gedekt en deels voorzien van blauwe vlakke muldenpannen.

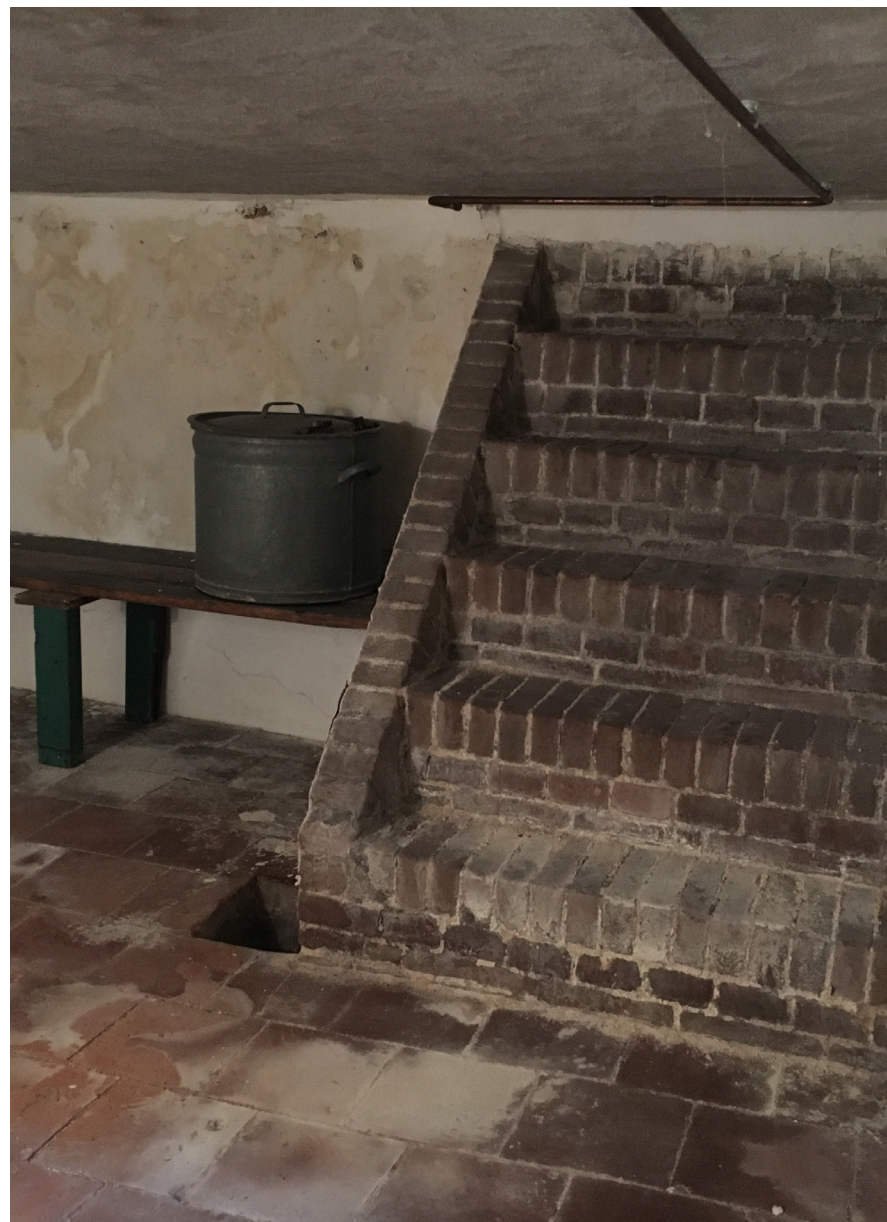
In de voor- en zijgevel zijn sporen te zien van verdwenen kelderraampjes. Na de grondige renovatie enkele jaren geleden, waarbij er van de oorspronkelijke structuur en indeling van het voorhuis weinig behouden is gebleven, is ook de vloer van het voorhuis geheel vervangen door een betonvloer. Hierbij is ook het niveauverschil ter plaatse van de kelder met opkamer verdwenen. De kelder is behouden gebleven, maar is vanwege het verlagen van de vloer niet functioneel meer. Hij is nog bereikbaar via een luik in de vloer van de kamer.

Afb. 7 Kelder met nieuw betondek, estrikken vloer en de gemetselde trap.

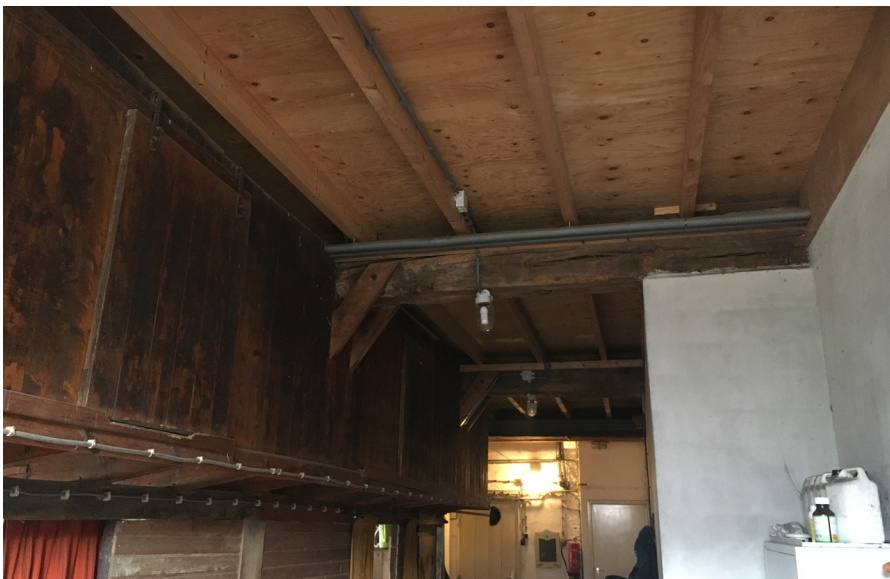
Afb. 8 Zicht op de hilde.

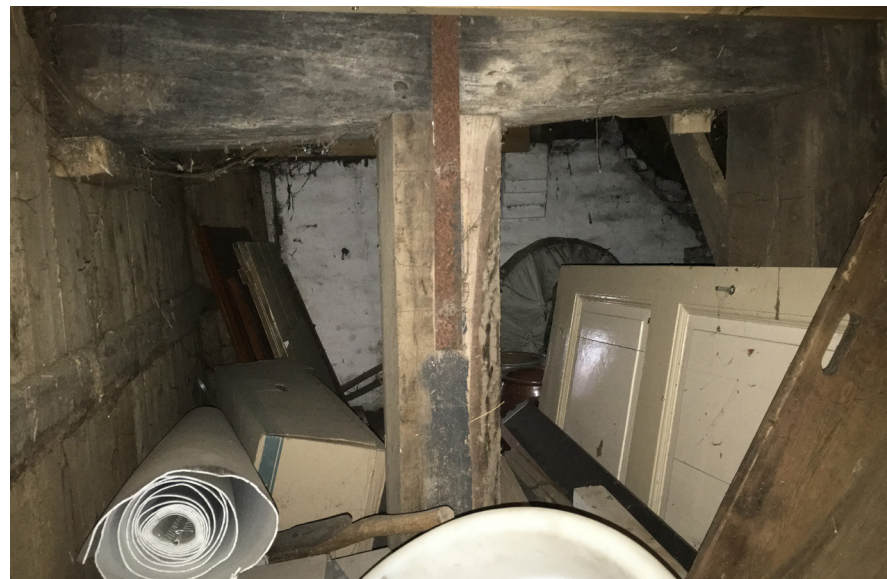
ruimte wilde in de zijbeuken van de veestalling werd de ruimte vergroot door de gebintstaanders te verplaatsen naar het midden. Ook hier is dat gebeurd. De oorspronkelijke staanders zijn afgezaagd en de nieuwe staander is zo'n 50cm meer naar binnen gezet. In dit geval is deze niet ingelaten in de ligger, maar bevestigd middels stalen stropen. De korbelen (schoren) zijn koud bevestigd aan weerszijden van de ligger en de nieuwe staander en doorgebout.

Afb. 9 De nieuwe stijl naast de oude (rechts), links het beschoot van de hilde, foto genomen op de hildebalklaag.

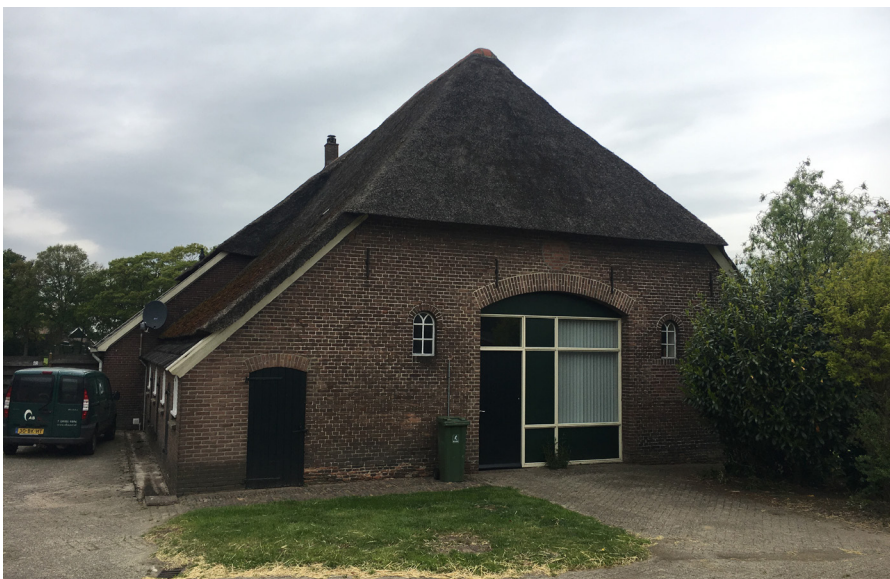
Afb. 10 De achtergevel van de boerderij.

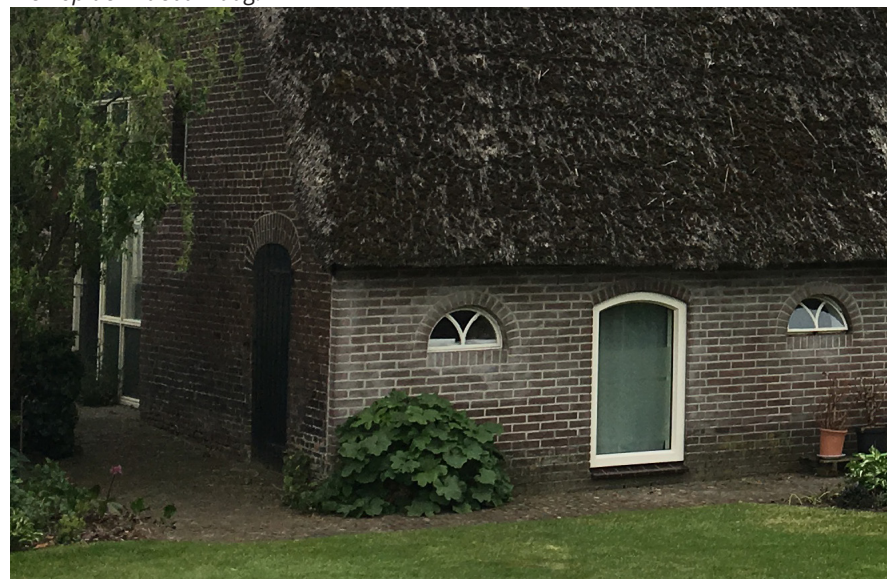
De zijgevels van het achterhuis zijn vernieuwd, waarschijnlijk rond de jaren '60. Gebintconstructies werden voortdurend aangepast aan de wensen van de boer en niet zelden werden steekrijen met daarop de hildebalken verhoogd of helemaal weggehaald. Dat hiermee de koppeling tussen de gebinten en de zijmuren werd verbroken werd nog wel eens "vergeten", met als gevolg dat zijmuren onder de druk van de sporen naar buiten gedrukt werden. Na de Tweede Wereldoorlog krabbelde de economie langzaam op en werden boerderijen weer hersteld. Oude zijmuren werden verwijderd en nieuw opgemetseld en voorzien van betonraampjes. Hier is dat ook gebeurd. De achtergevel is wel grotendeels intact gebleven. Links naast het staldeurtje is de muurdam vernieuwd en over dat deel gemetseld in halfsteens verband. De niendeur heeft een andere invulling gekregen. Bij de andere hoek is met een staande voeg aangesloten op het bestaande metselwerk van de achtergevel.

Afb. 11 Aansluiting op achtergevel middels een staande voeg.

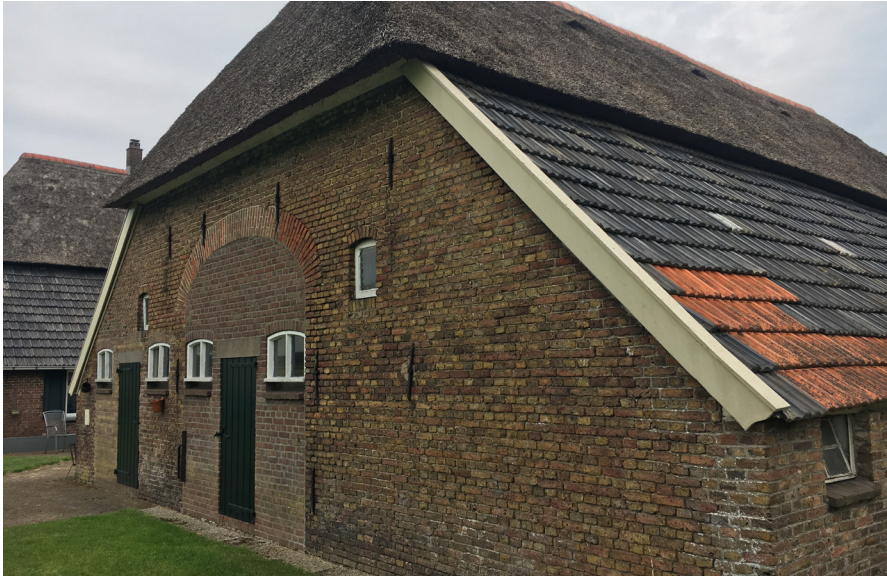
Afb. 13 De schuur die naast de boerderij staat is van het type doorrijshuur. In beide kopgevels zit namelijk een (bouwspoor van een) niendeur.

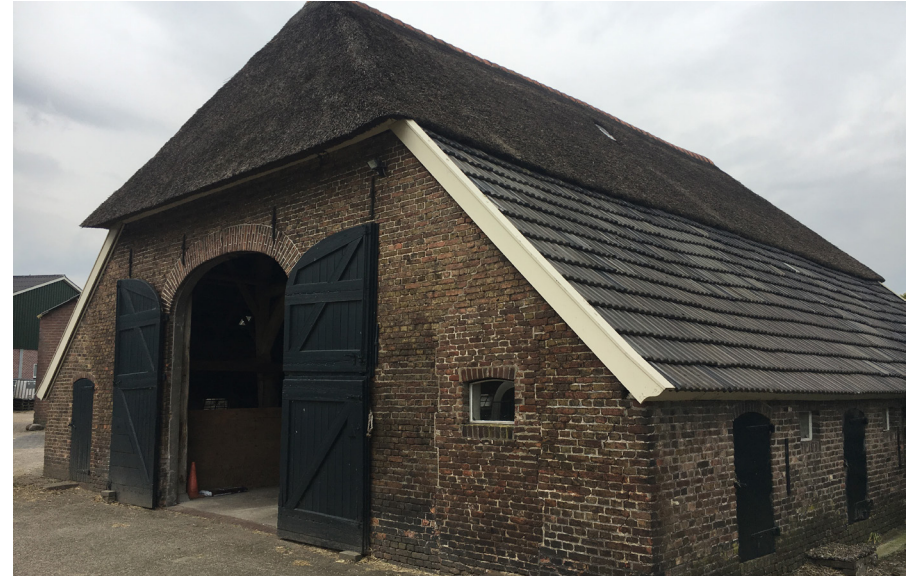
Afb. 14 Achtergevel van dezelfde schuur met de nog aanwezige niendeuren.

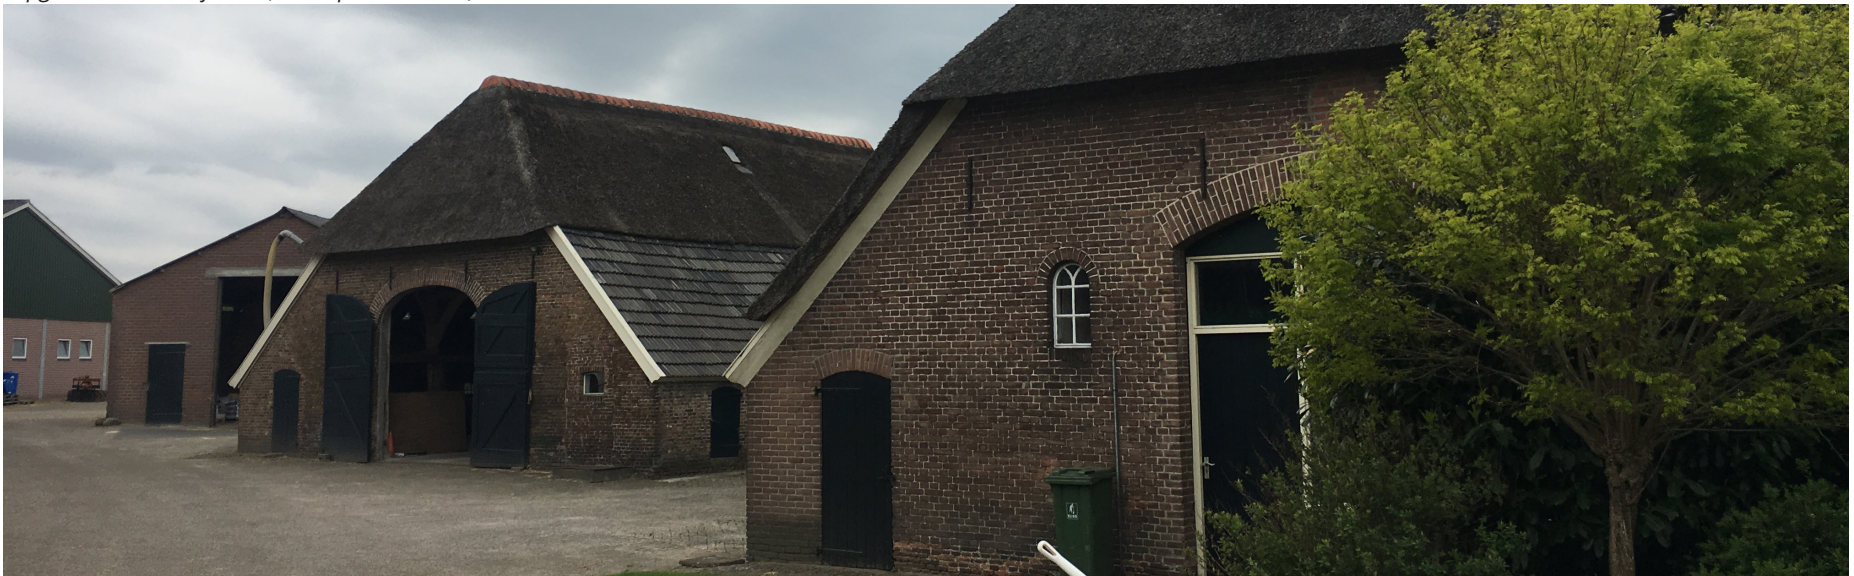
Afb. 15 Zicht op beide achtergevels en de onderlinge afstand.

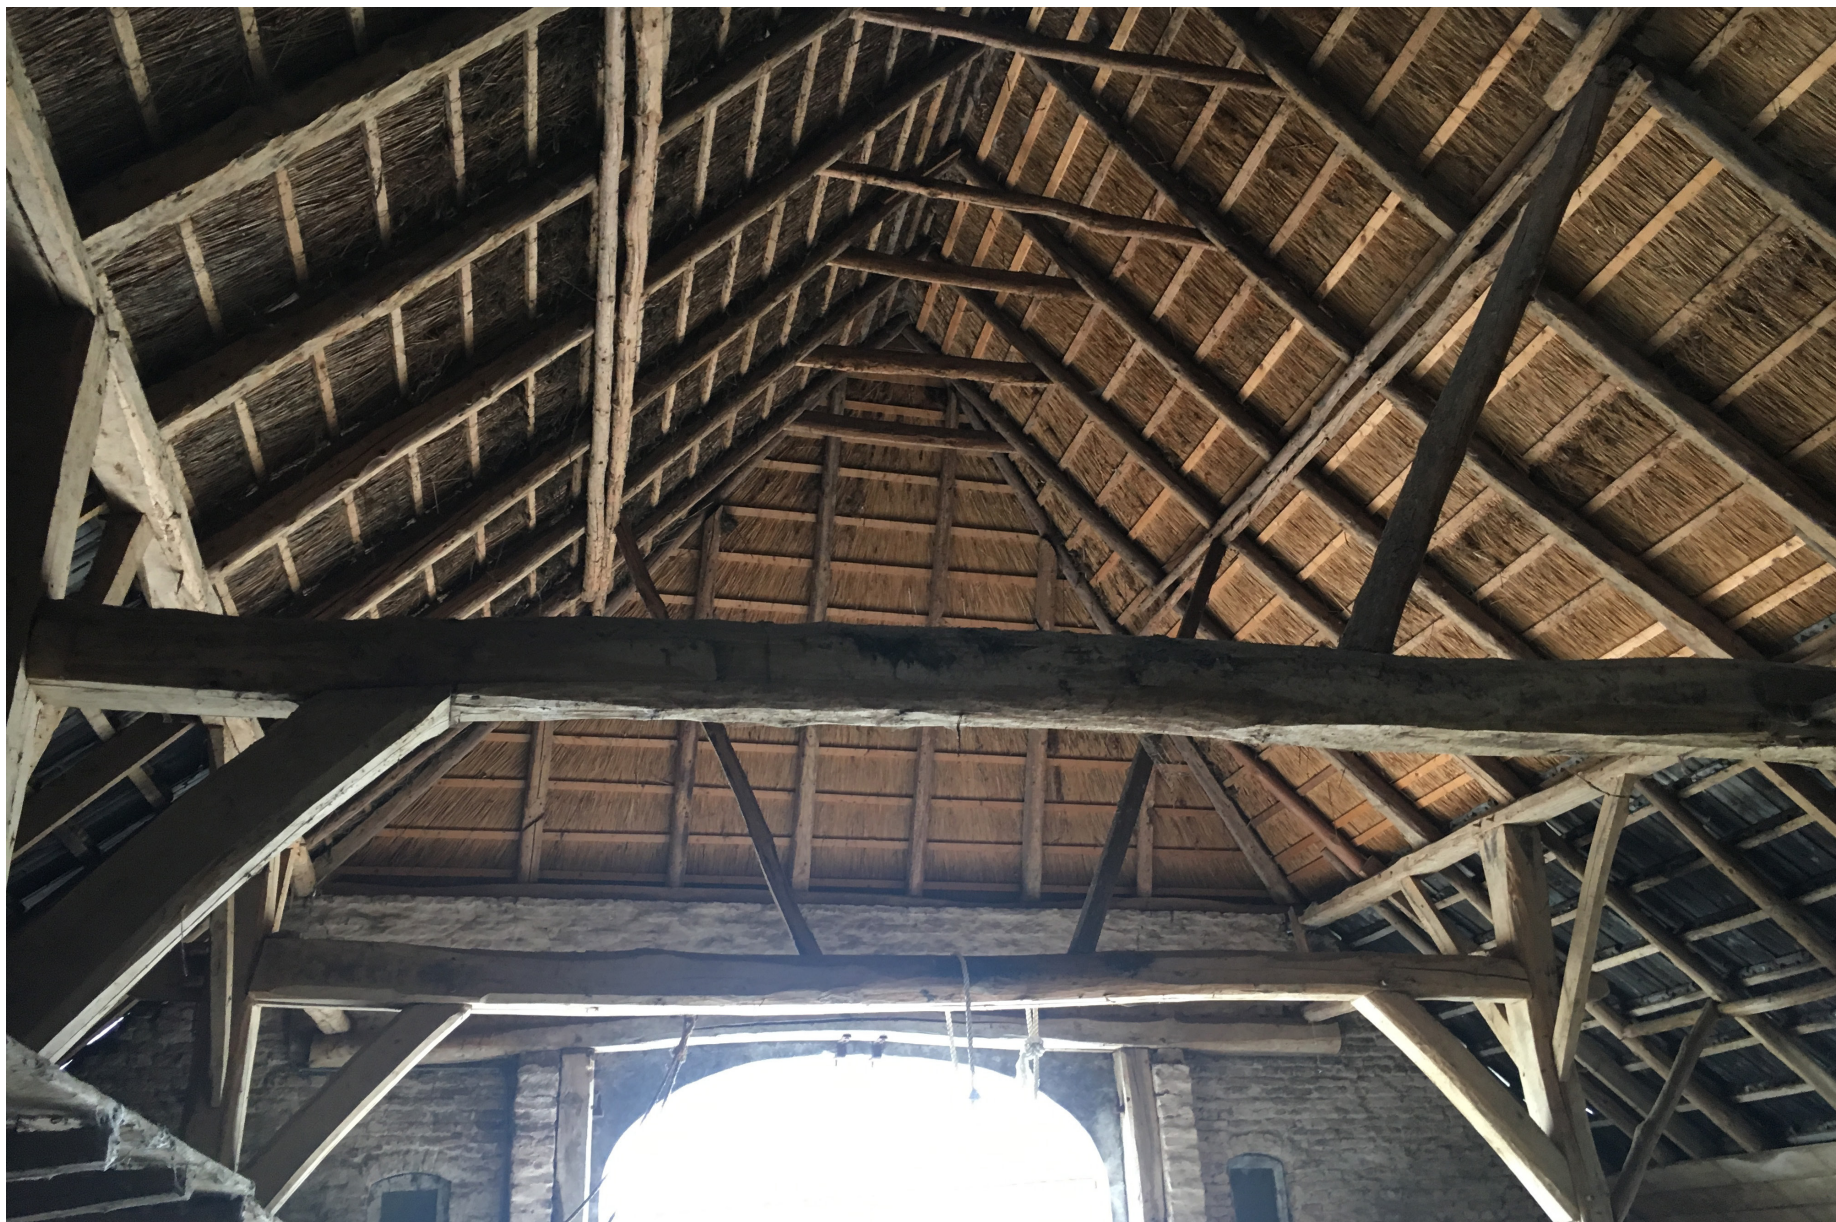
Afbeeldingen 16, 17 en 18 laten zien dat de houtconstructie op drie punten wordt ondersteund. Dus niet alleen de gebintplaat, maar daarboven en daaronder zijnook liggers aangebracht. De bovenste is geschoord naar de gebintliggers/ankerbalken en de onderste naar de gebintstijlen/standers. De onderste constructie is aangebracht ter ondersteuning van de sporen omdat ze waarschijnlijk te veel doorbogen. De bovenste constructie is aangebracht, omdat de hilde op enig moment verhoogd is, waardoor de oorspronkelijke muurplaat te laag was. Daarom is deze extra constructie aangebracht. Kortom, de nok blijft op dezelfde plek, de zijmuur wordt verhoogd of naar buiten geplaatst, waardoor de bovenplaat niet meer in lijn staat met deze twee punten. Dit komt wel bij meer boerderijen voor, waarbij de aanpassingen op allerlei creatieve manieren opgelost zijn.

Afb. 16 De doorijschuur heeft een gave, open structuur. De slieten zijn verdwenen.

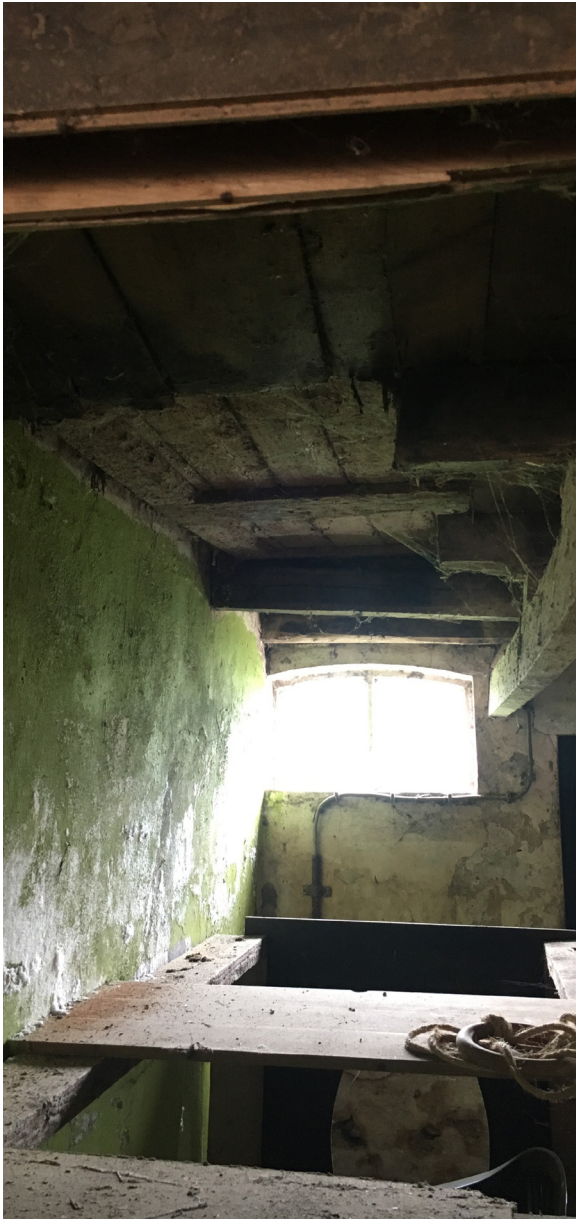
Afb. 17 Restant van het kookhuisje in de schuur met een groene kleurstelling.

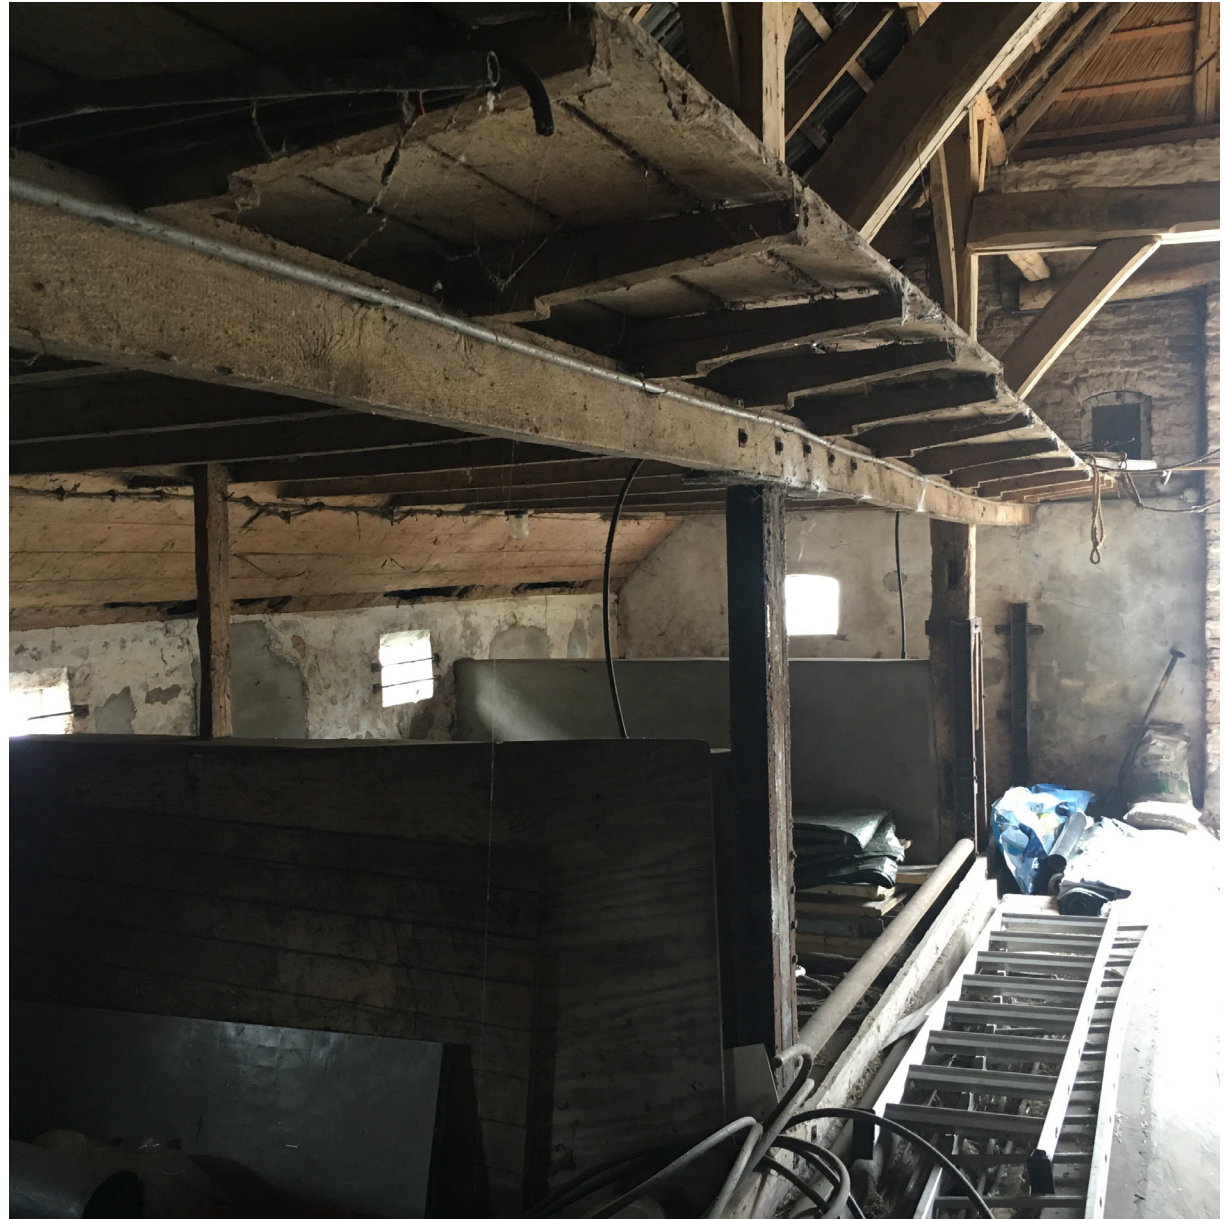
De hilde is nog aanwezig, maar wel opgehoogd. Het gat in de achterste staander, waar de steekrij oorspronkelijk zat, is nog zichtbaar. De steekrij zat verankerd in de gebintstaander en de hildebalklaag lag daar (half ingelaten) op. Aan de andere zijde werd de hildebalklaag gekoppeld aan de muurplaat van de zijmuren en zo ontstond een stijve driehoek met de sporen.

Afb. 18 De hilde is nog aanwezig, maar in het verleden al eens verhoogd.

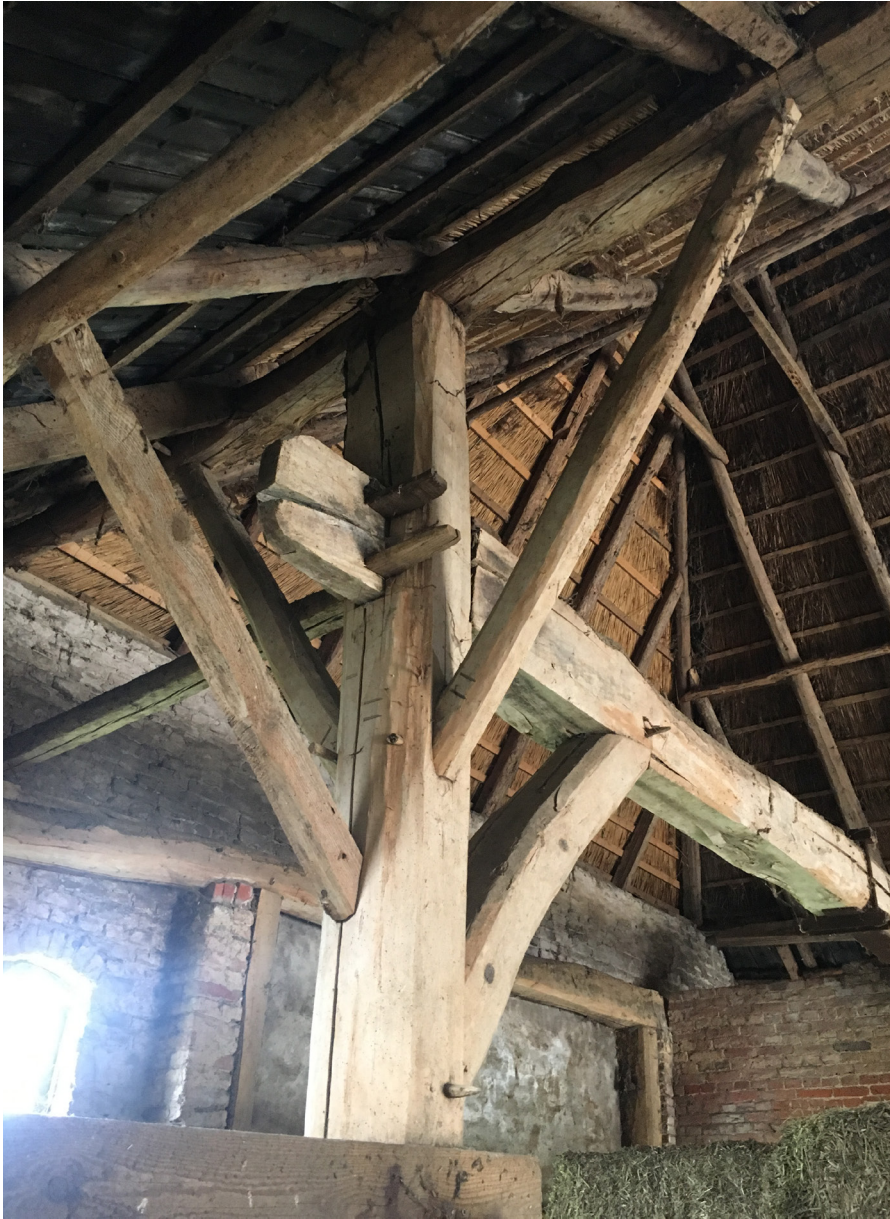
De schuur laat goed zien dat ook deze onderdelen voortdurend onderhevig waren aan wijzigingen voor het veranderend gebruik. De telmerken, die goed te zien zijn in de gebintconstructie, bevestigen dat de schuur compleet is. De schuur is opgebouwd uit vier gebinten met aan weerszijden twee gevelligers, die voorzien waren van gemetselde penanten naast de niendeuropening. De penanten hadden een tweeledig doel. Ten eerste droegen ze de houten gevelliger waarop de slieten vanaf het laatste vrijstaande gebint steunden en ten tweede zorgden ze voor meer massa en stabiliteit op de plek waar de niendeuren aan het metselwerk werden gehangen met duimen en

Afb. 19 De telmerken zijn zichtbaar op de staanders en de spreibanden (hier II).

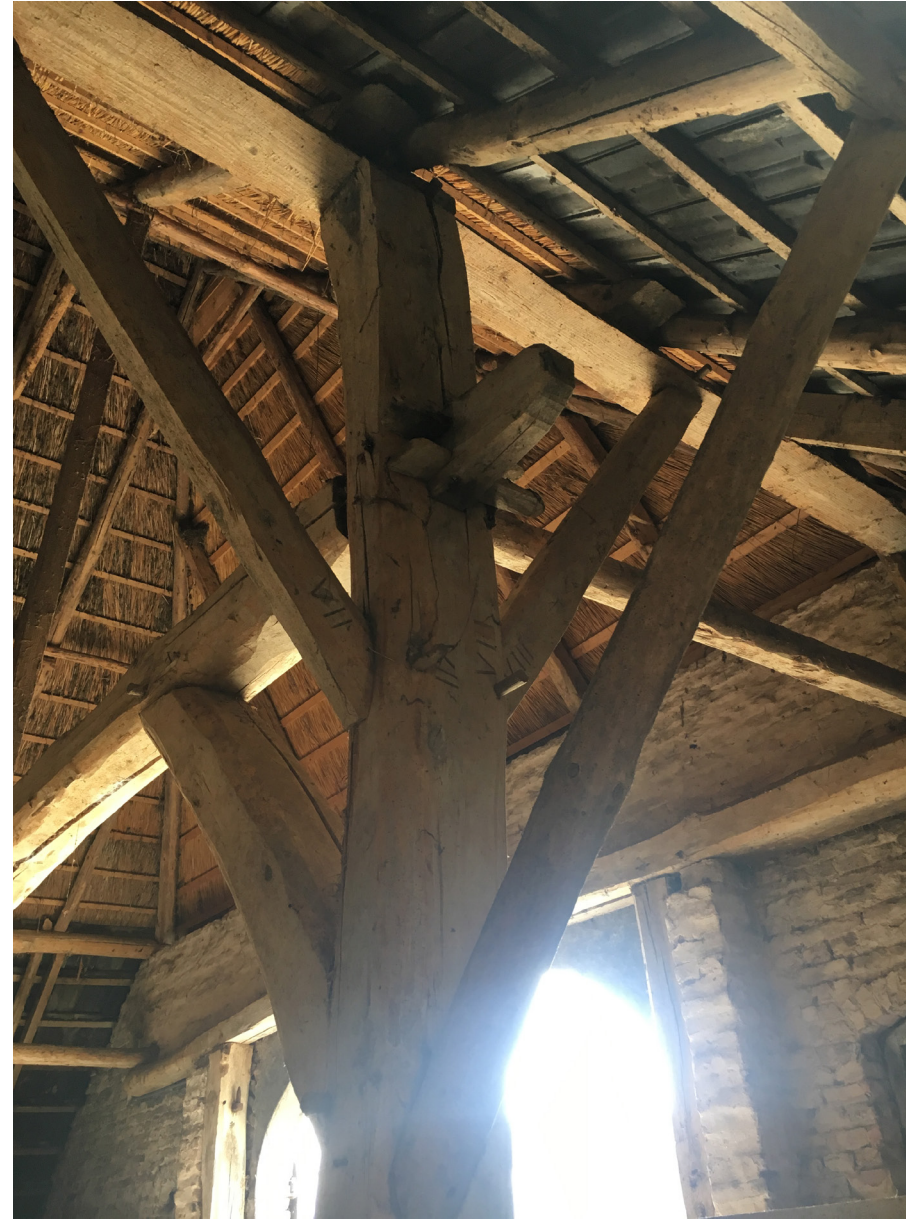
Afb. 20 De telmerken van het zevende gebint (VII).
