SJABLONEREN

Onlangs kreeg ik een mail met de vraag of het oude plafond in de gang, met zijn beschilderingen, nog te herstellen is. Ik kreeg onderstaande foto als bijlage. Mede omdat dit een stuc op riet plafond is, afgewerkt met sjablonen schilderwerk, moet je een bezoek ter plekke brengen om dit goed te kunnen beoordelen. Dit laatste heeft inmiddels plaats gevonden.

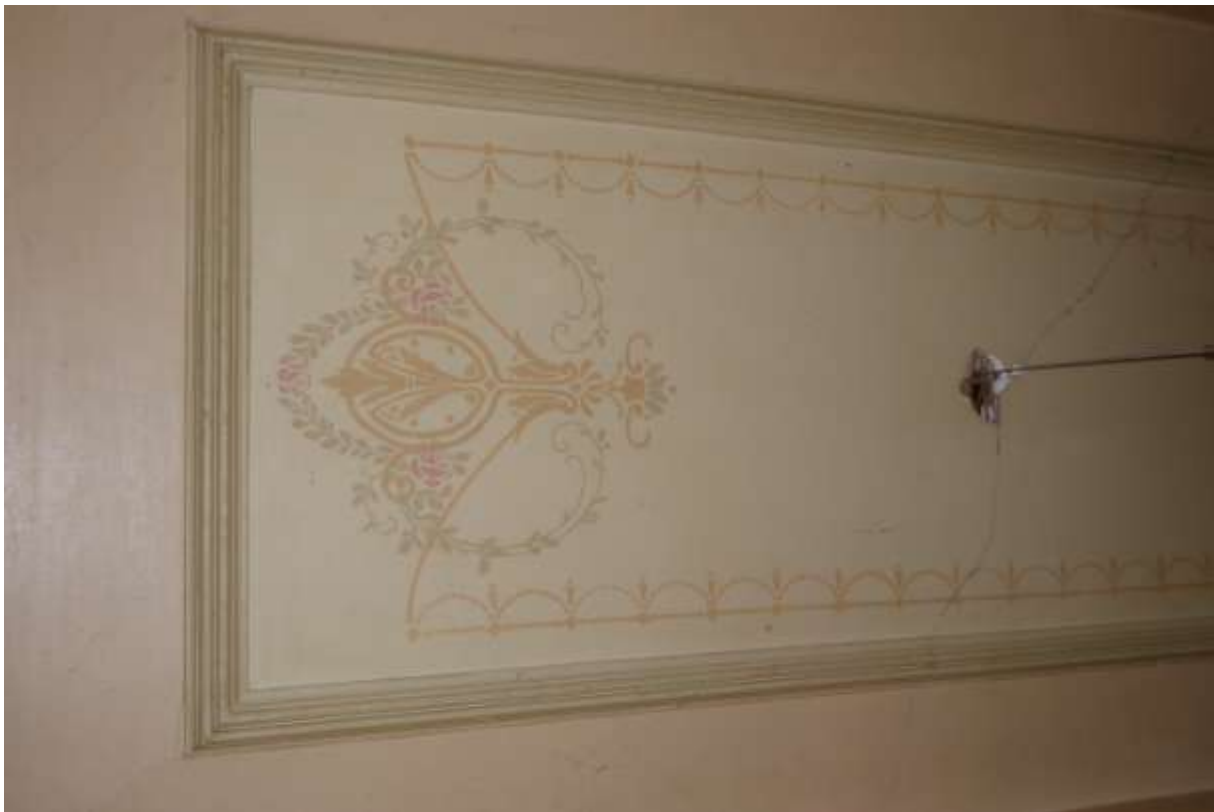
Het aanwezige stucplafond heeft gaten van een in de jaren '70 aangebracht verlaagd plafond. Het riet-stucwerk ziet er verder nog goed uit en heeft geen doorzakkingen. Die ontstaan vaak door het doorroesten van de aanwezige nagels waarmee het riet is vastgezet.

Het plafond met beschilderingen is voor zover bekend tijdens de bouw in 1903 aangebracht. In 1973 heeft men er een plafond onder doorgemaakt, opgehangen door het bestaande plafond uit 1903 heen. Verlaagde plafonds waren een periode gebruikelijk, men hechtte geen waarde aan de originele plafonds. Nu kijken wij er weer anders tegenaan.

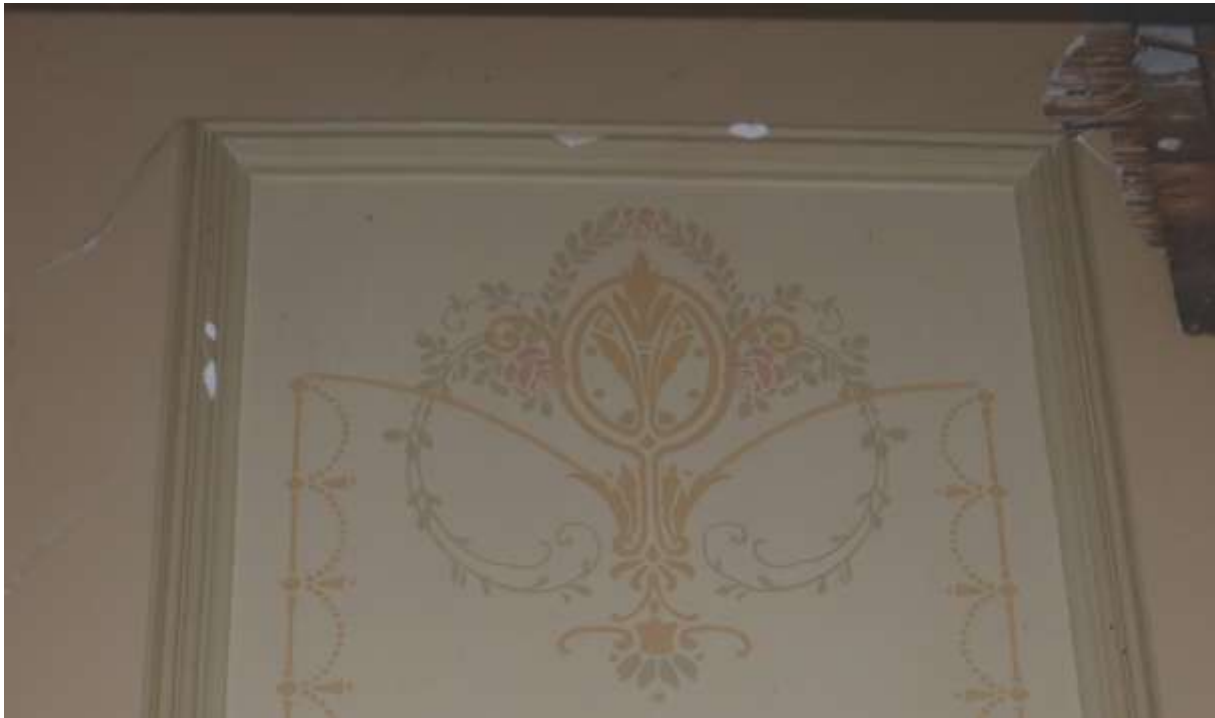
De gang is hier opgedeeld in 2 vakken voorzien van een opgezette lijst. Gelukkig is de lijst nog heel. In het plafond zitten gaten van leidingen, ophangingen van het verwijderde plafond en wat scheurvorming. De verf is niet afgebladderd. Het stucwerk is goed herstelbaar. Na herstel van het stucwerk, droogtijd en het afstoffen, is het plafond afneembaar met een fosfaatvrij en biologisch product. Gelet op het prachtige natuurlijke verouderingsproces zijn de herstelplekken met een oliehoudende verf goed op kleur te restaureren. Vergt wel vakmanschap. Voor de juiste kleur kan men ook een klein stukje uitnemen en meenemen naar de leverancier. Die het stukje kan inscannen om zo de juiste kleur bij te maken. Gelukkig zijn de sjablonen bijna niet aangetast en goed herstelbaar. Hier zijn 3 kleuren aanwezig, dus heeft men 3 sjablonen gebruikt. Daarnaast had men nog een sjabloon voor de randversiering langs het lijstwerk.

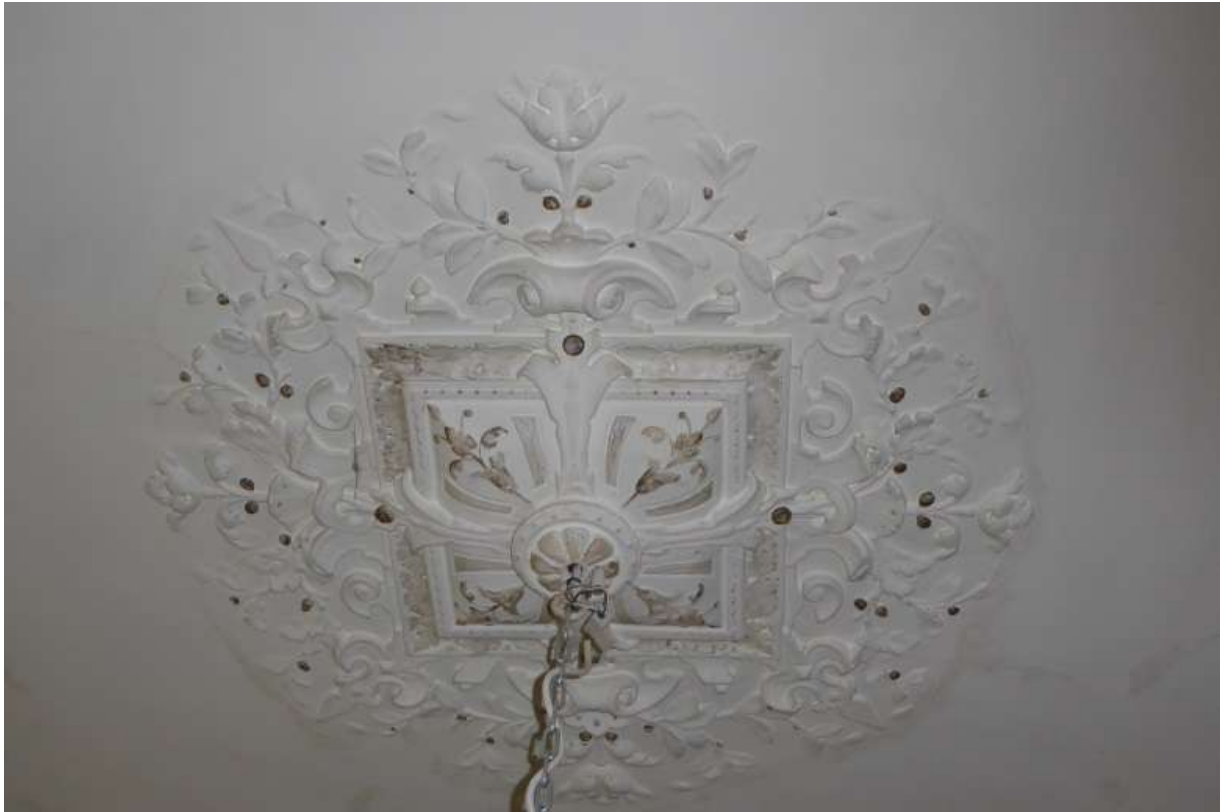
In de oude zondagse- en woonkamer zijn nog prachtige midden rozetten aanwezig met lijstwerk. Gelet op kleur in de gang zou het mij niet verbazen als de kleurstelling door heeft gelopen naar deze kamers ofwel een zelfde kleur plafond hadden met een gekleurde rozet. Mochten deze plafonds weer opnieuw geschilderd worden, zou een kleuronderzoek hiernaar wenselijk zijn. Vermoedelijk is dit pand rijkelijk versierd geweest, gelet op de sjabloneering en de rozetten dat er ook in de gang en keuken een gesjabloneerde lambrisering aanwezig was. Deze zijn nu afgewerkt met een sierpleister dat in 2002 is aangebracht.
