Onderhoud en behoud van boerderijen
een onderhoudswijzer voor de IJsselhoeven

deel 10 van de IJsselhoevendocumentatie
IJsselhoeven in de IJsselvallei
behoud door verandering

Onderhoud en behoud van boerderijen een onderhoudswijzer voor de IJsselhoeven

© Stichting IJsselhoeven, Veessen, januari 2006
www.ijsselhoeven.nl

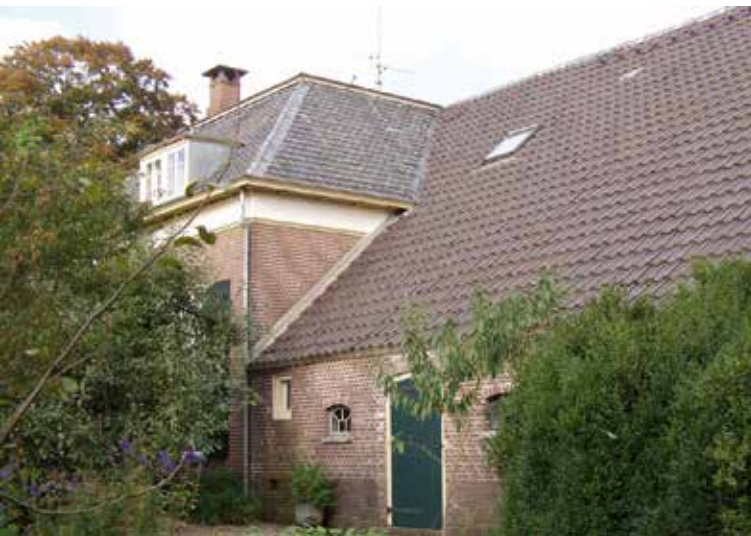
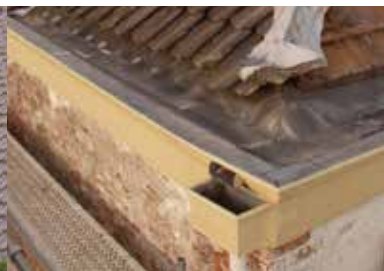
De halfronde mastgoot hangt vrijdragend aan beugels onder de dakvlakken. Een voordeel van mastgoten is dat ze naar verhouding niet zo snel vervuild raken. Dat komt door de grotere doorstromingsnelheid en het ontbreken van een vlakke bodem, waardoor bladeren en andere verontreinigingen minder snel blijven kleven. Dit betekent wel dat er meer blad en dergelijke naar de hemelwaterafvoeren wordt gebracht, waardoor deze - zonder goede voorzorgsmaatregelen - juist sneller verstopt raken. De ronde vorm maakt de mastgoot in veel gevallen beter esthetisch verantwoord dan de vierkante, wat lompere bakgoot. Bakgoten, gemaakt uit bladmetaal of kunststof, hebben een rechthoekige

doorsnede met een brede, platte bodem. Ze worden zowel vrijdragend (in beugels) als in houten gootbetimmeringen aangebracht. In het algemeen is het aan te raden om bakgoten beloopbaar te maken voor controle en onderhoud van het dak en de goot zelf. Bij de vrijdragende uitvoering kan een stevige plank van een duurzame houtsoort tussen de beugels en de gootbodem het indeuken van de gootbodem bij betreden voorkomen. Het spreekt vanzelf dat de beugels waarin de goten zijn opgehangen, voldoende sterk en goed bevestigd moeten zijn.

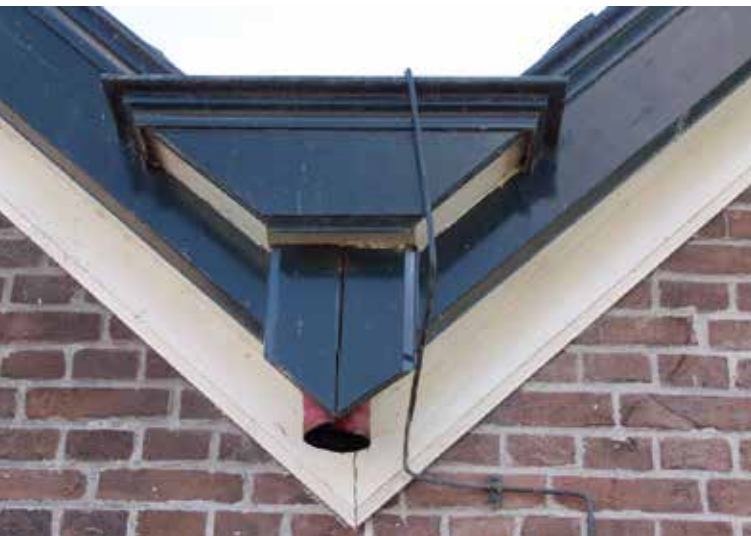
Een van de meest beruchte goottypen is de kilgoot. Hij komt voor op de overgang (kil) van twee naar binnen gerichte dakvlakken, bijvoorbeeld in de haakse hoek tussen voorhuis en achterhuis bij T-boerderijen. Kilgoten wor-

den doorgaans bekleed met losse elementen bladmetaal, veelal zink. Het is van belang dat deze platen voldoende breed zijn, elkaar ruim overlappen en voldoende vrijheid hebben om te krimpen en uit te zetten. Ze mogen bijvoorbeeld niet rondom vastgespijkerd worden. Als de goten te smal worden uitgevoerd of te zeer onder de pannen worden gedekt, zal het open gedeelte te snel verstopt raken. De aansluitende (op maat gemaakte) dakpannen moeten uiteraard wel ruim over de kilgoot heenvallen, zodat er geen afstromend water tussen de pan en de goot in het dakbeschot kan verdwijnen. Bij Hollandse pannen, die nooit een volledig waterdichte afsluiting opleveren, verdient het aanbeveling ook een eventuele folie in de kilgoot te laten uitkomen; uiteraard zo min mogelijk zichtbaar.

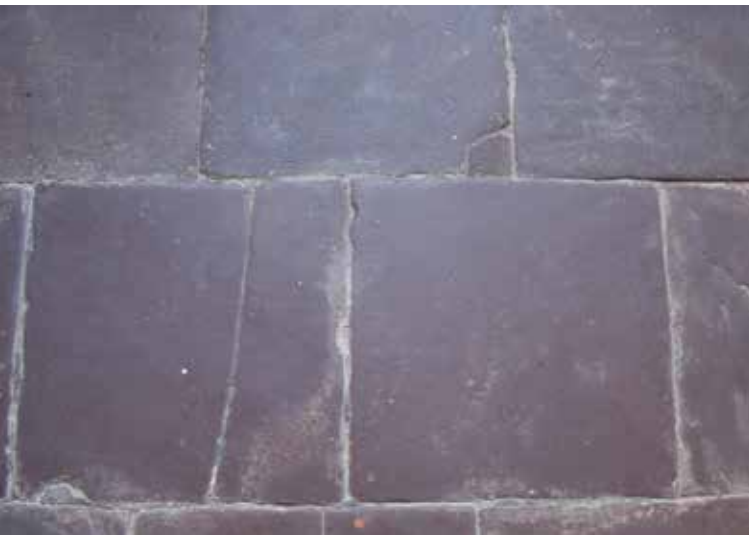
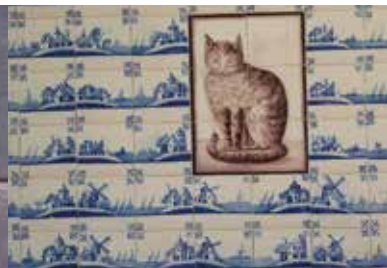
De kelder kan lek zijn door scheuren in de vloer of in de wanden. Doorgaans kan alleen een nauwkeurig onderzoek door deskundigen uitsluitsel geven over mogelijkheden om de kelder dicht te maken. De vloer van de kelder kan blank staan bij een hoge grondwaterstand, na bijvoorbeeld een periode van veel regen, of bij een hoge stand van het rivierwater. Soms is de omgeving van het gebouw door aanleg van straten en ophoging met grond zodanig gewijzigd, dat plotseling water op de keldervloer blijft staan. Een mogelijke oplossing is

een plaatselijke verlaging van de grondwaterstand rondom het gebouw door aanleg van een drainagebuis aan de buitenzijde. Een alternatief is een putje in de keldervloer, voorzien van een klokpomp met niveauregelaar en een afvoer.

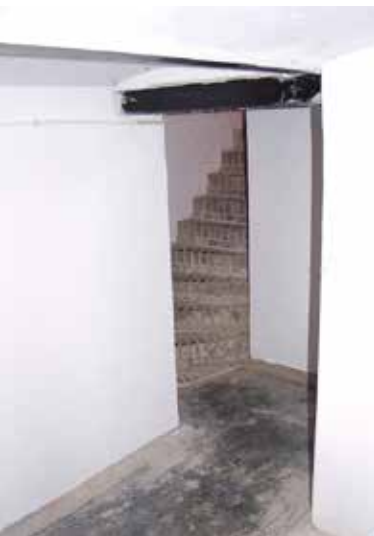
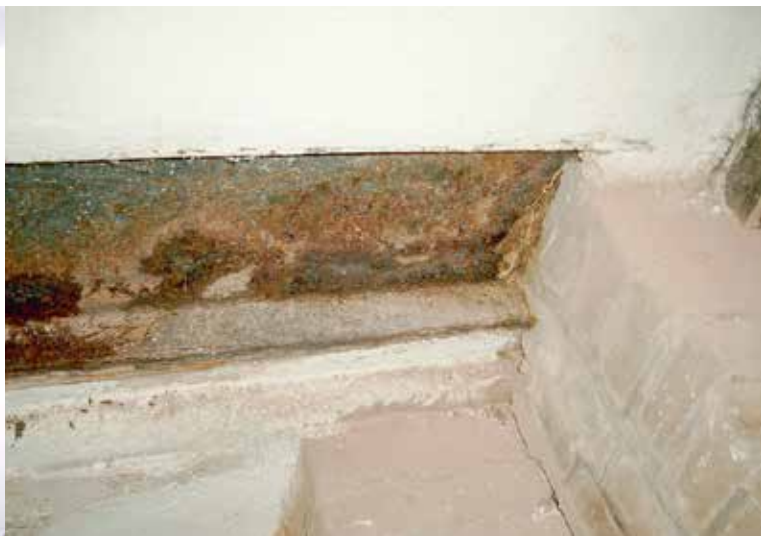
Veel kelders uit de tweede helft van de negentiende en het begin van de twintigste eeuw hebben een kelderdek dat bestaat uit I-balken met daartussen gemetselde troggewelfjes. De ijzeren profielen uit deze tijd zijn erg roestgevoelig. Ook al zijn ze behandeld met loodmenie, vroeg of laat beginnen ze in het vochtige metselwerk te roesten. Daardoor zwelt het ijzer van de balken in de muren op, zodat het metselwerk gaat scheuren en afbrokkelen. Symptoombestrijding door schilderen helpt niet, want de tijdbom zit al in de muur. Helaas is ook hier weer het raadplegen van een deskundige noodzakelijk.

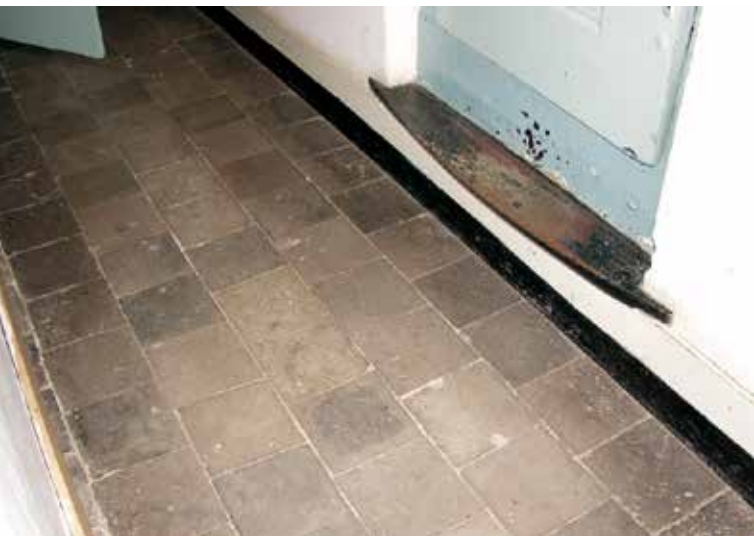
Optrekkend vocht is een lastig probleem dat zich voordoet als de fundering met de voet (soms) in het grondwater staat. Via de capillairen in het metselwerk van fundering en muur trekt dit water omhoog. Het verschijnsel is te herkennen aan een horizontale zone van meestal 30-120 cm aangetast pleisterwerk. Het meeste vocht treedt direct boven de vloer of de tegeltjes uit, waardoor het pleisterwerk verweert of eraf wordt gedrukt.

Alleen als vaststaat dat er werkelijk sprake is van optrekkend vocht (proeven, boringen), heeft het zin om een kostbaar vochtwerend scherm aan te brengen. Men injecteert in zo'n geval de muren op een laag niveau met een vochtwerend chemisch middel. Een alternatief dat vooral in het verleden werd toegepast, is de muren op glas of op lood zetten. Hierbij wordt telkens een stukje metselwerk uitgebroken, glas of lood aangebracht, en het gat weer dichtgemetseld. Uiteraard is het aanbrengen van een chemisch vochtscherm minder arbeidsintensief.

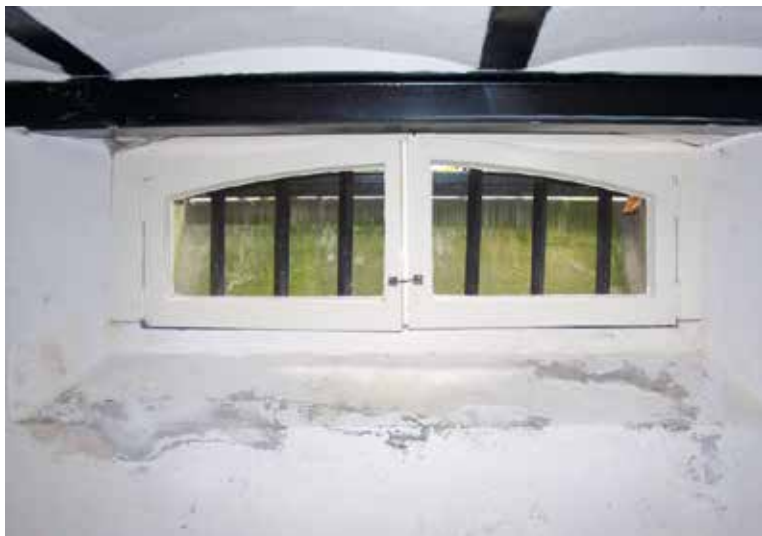
Als pleisterwerk plaatselijk loslaat, kunnen de losse delen verwijderd worden. Als meer dan veertig procent loszit, is het meestal beter alles te verwijderen. Nieuw pleisterwerk kan men het beste in afgeronde delen opzetten en bij inwendige hoeken laten aansluiten op het bestaande werk. Er ontstaan dan geen problemen bij de overgangen. Sterk door vocht en zout belaste muren geeft men een zo dun mogelijke pleisterlaag, maximaal acht à tien millimeter. In kelders verdient een dun vertinlaagje de voorkeur.
