# Monumentaal onderhoudschilderwerk op hout

# Schilderwerk op hout:

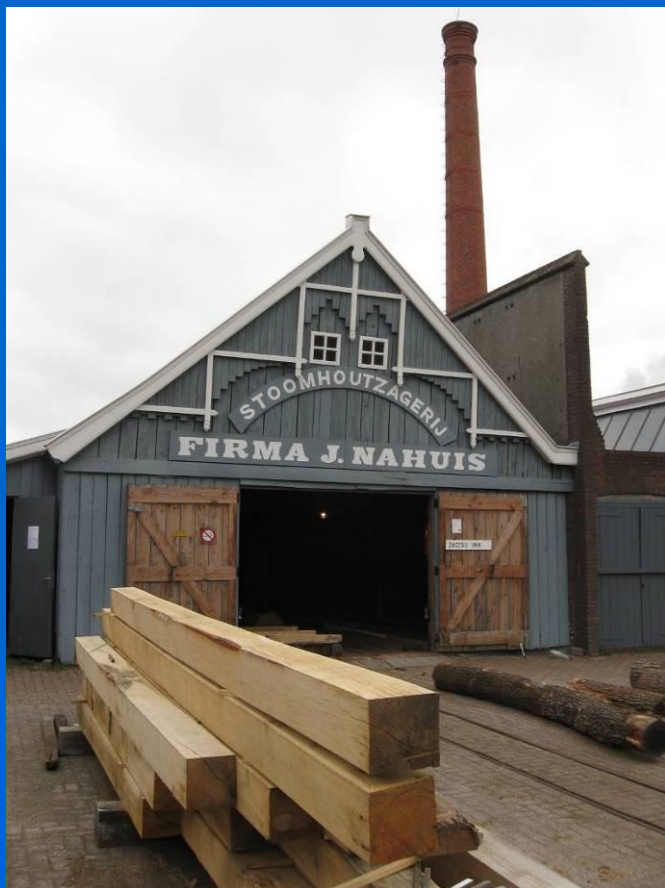
- Foto: houten gevel van stoomhoutzagerij Nahuis uit 1918 in Groenlo
- Hout is hygroscopisch. Het heeft als eigenschap dat het vocht kan opnemen en weer afstaan.
- Vocht in hout kent drie stadia:
  1. overmaat aan vocht, zwellen van het hout en uiteindelijk schimmelvorming en/of houtrot.
  2. evenwicht.
  3. te weinig vocht in het hout door uittreding celvocht, hierdoor ontstaan droog- en krimpscheuren.
- Door het schilderen van het hout kan het vochtgehalte in evenwicht worden gehouden.

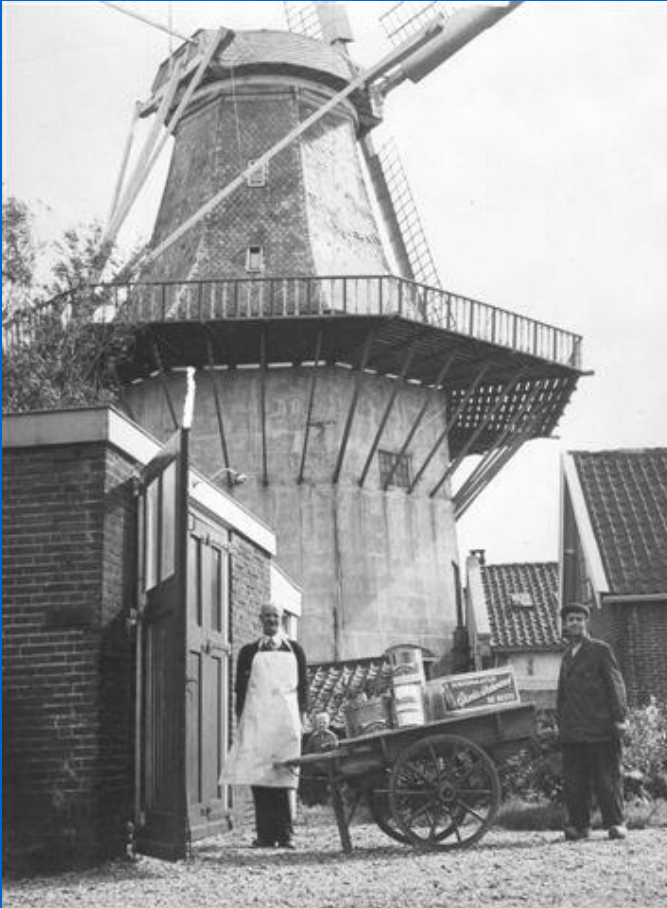
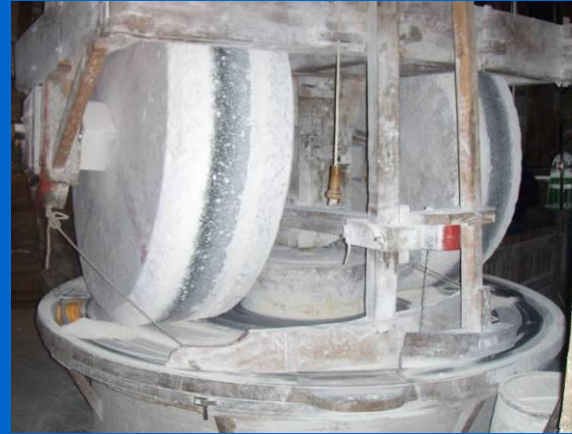
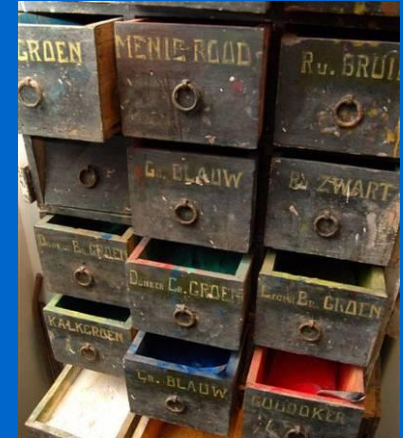
# Verfmolens om pigmenten te malen

- Foto links verfmolen met schilderskar
- Foto midden Kollergang van verfmolen de Kat in Zaandam. [www. verfmolendekat.com](http://www.verfmolendekat.com)
- Foto rechts: De huisschilder beschikte over een eigen werkplaats en winkel waar zijn materialen lagen opgeslagen en waar hij verfstoffen bereidde.
- Tot lang na de opkomst van de verfindustrie mengde de schilder zelf zijn verven
- Daarom geen éénheid in kleuren en meer variatie.
- Pas rond de 19e eeuw werd het produceren van verf gemechaniseerd.

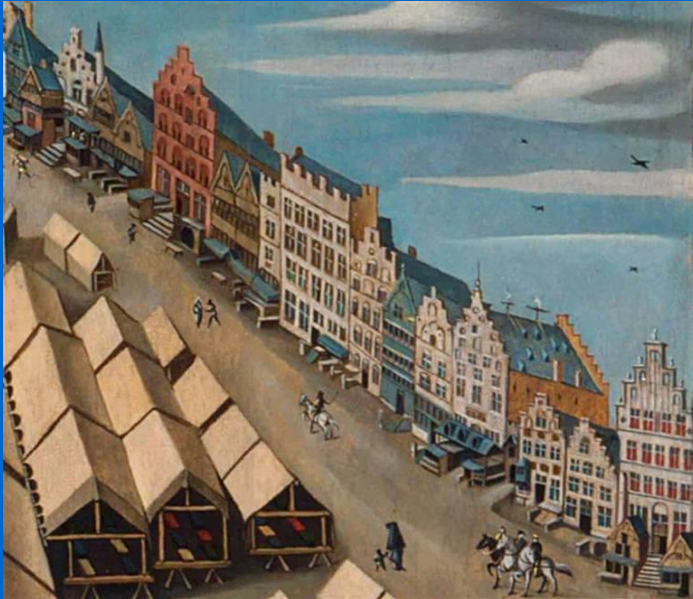
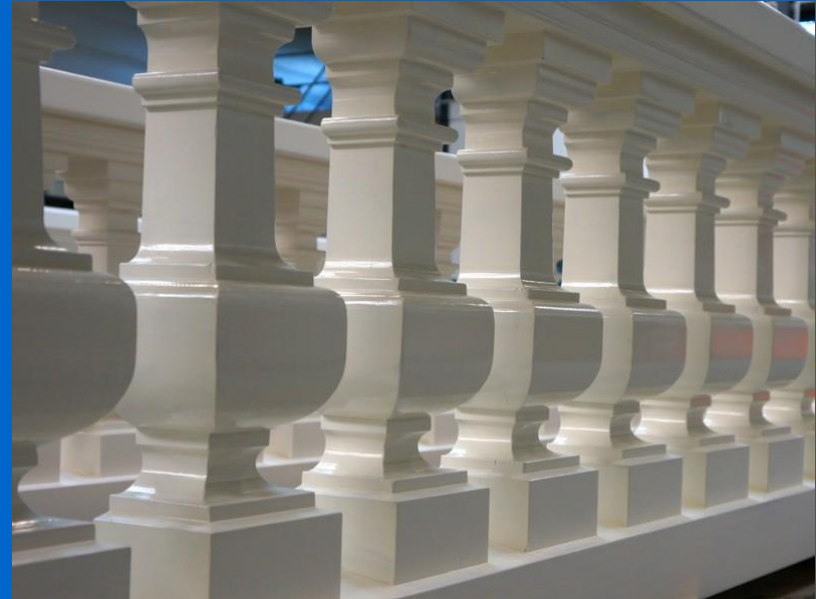
# (Lijn)olieverf, een eeuwenoud product.

- Theophilus Presbyter (c. 1070–1125) beschreef in zijn boek *Schedula diversarum artium* al hoe de deuren van kloosters in een rode olie verf geschilderd worden.
- Afbeelding van een schilderij uit 1530 van de Bossche Lakenmarkt met rode vensterluiken
- Foto rechtsboven: moderne lijnolieverf in 2013. Foto van de balustrade van kasteel Biljoen in Velp (Arnhem) Foto Rolsma lijnolie.

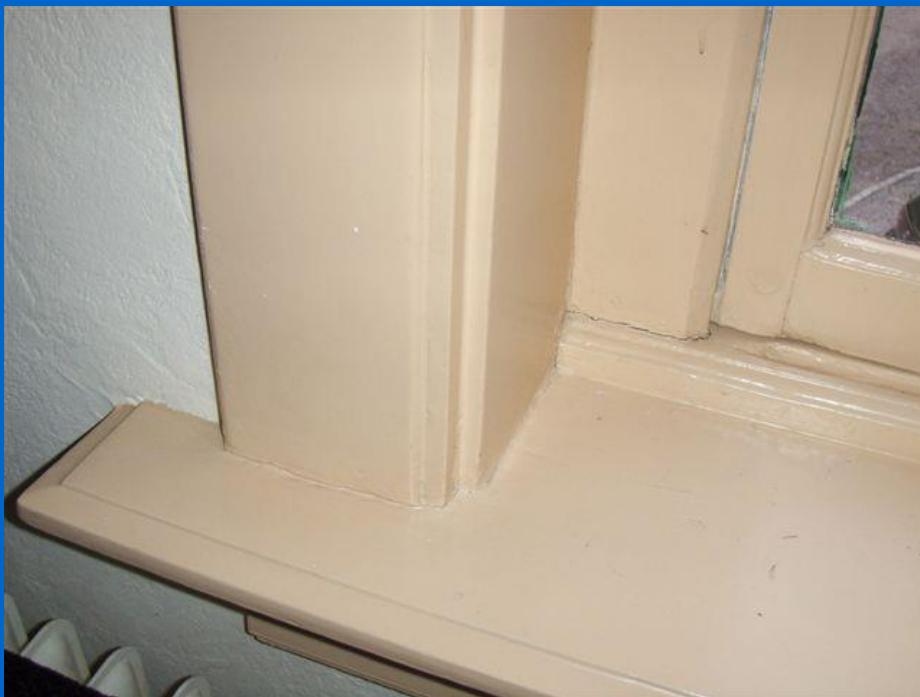
# Acrylverf (Interieur)

- Als vervanging voor verven met organische oplosmiddelen zoals terpentijn, worden in het interieur nu verven op waterbasis gebruikt
- Foto links: detail vensterbank en schuifraam interieur huis 't Hietveld in Beekbergen (1918) geschilderd in een matte acrylverf
- Acrylverf of polymeerverf is een sneldrogende verf die bestaat uit een kleurend pigment met een bindmiddel van kunststof polymeerhars.
- Deze verven zijn echter niet per se milieuvriendelijk. De acrylverven bevatten ook stoffen die milieu- of gebruikersonvriendelijk kunnen zijn: biocides, ammonia, weekmakers, filmvormers en anti-schuimmiddelen.

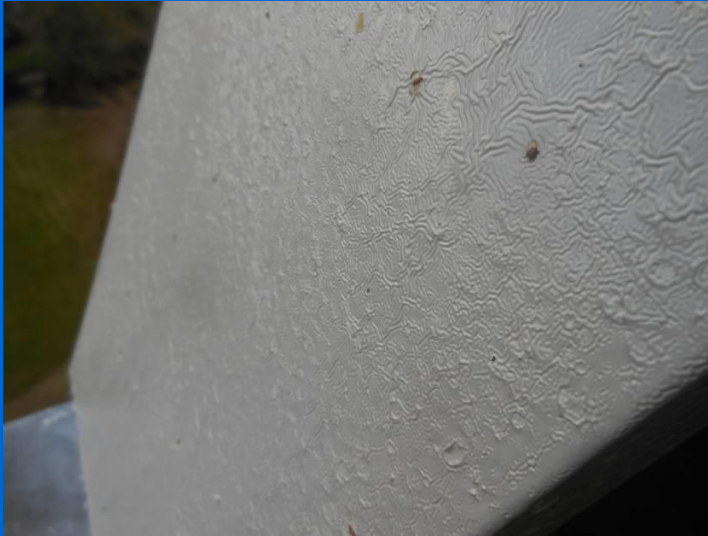
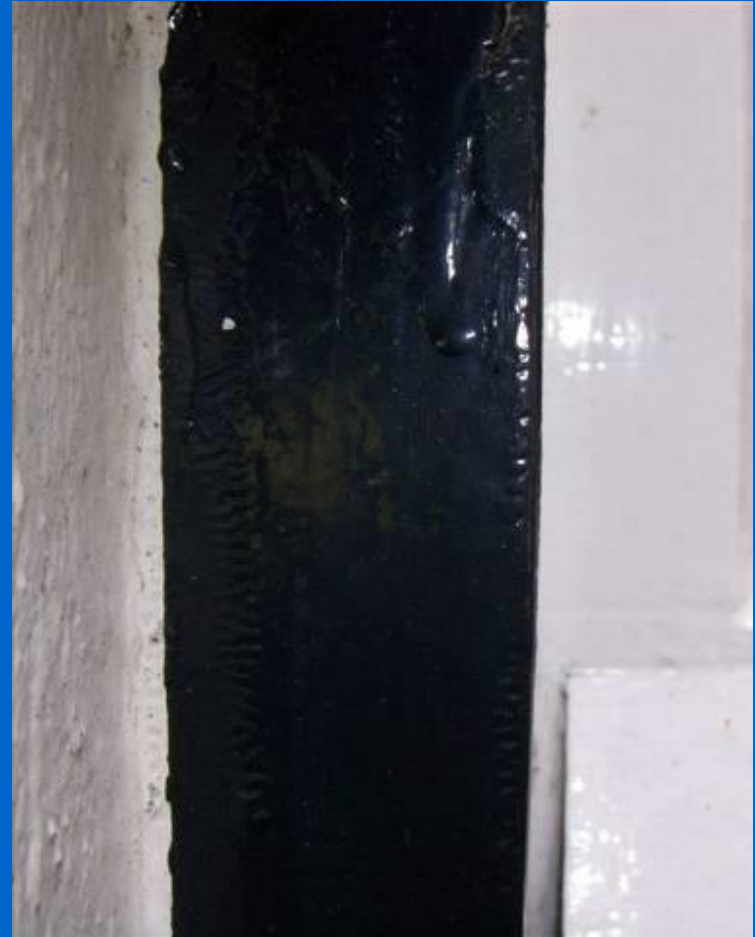
# Verschroeid schilderwerk

- High solid verven moet je niet te dik aanbrengen
- Foto boven. Het verschroeien van de verf wordt veroorzaakt door een te snelle droging van het oppervlak en wordt vaak veroorzaakt door het te dik opzetten van de verf.
- Foto rechts: druipers en zakkers

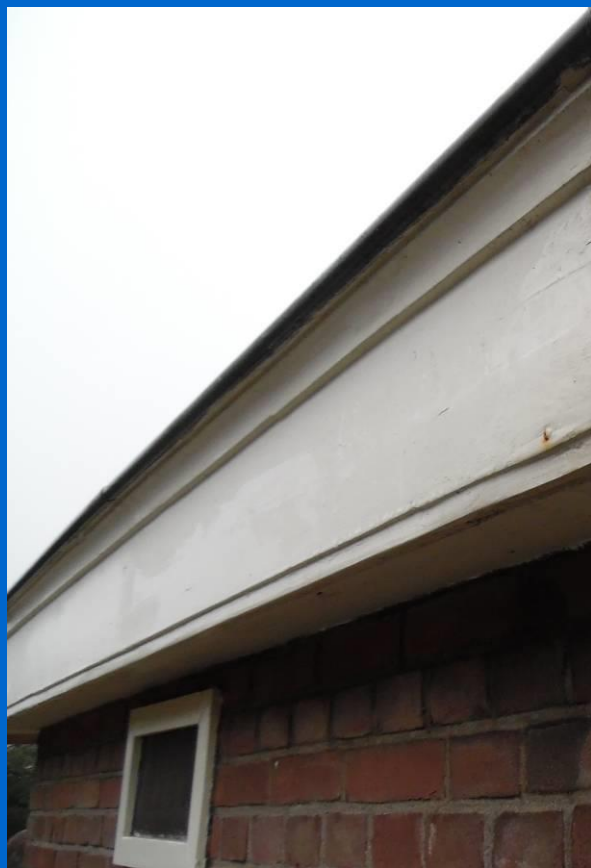
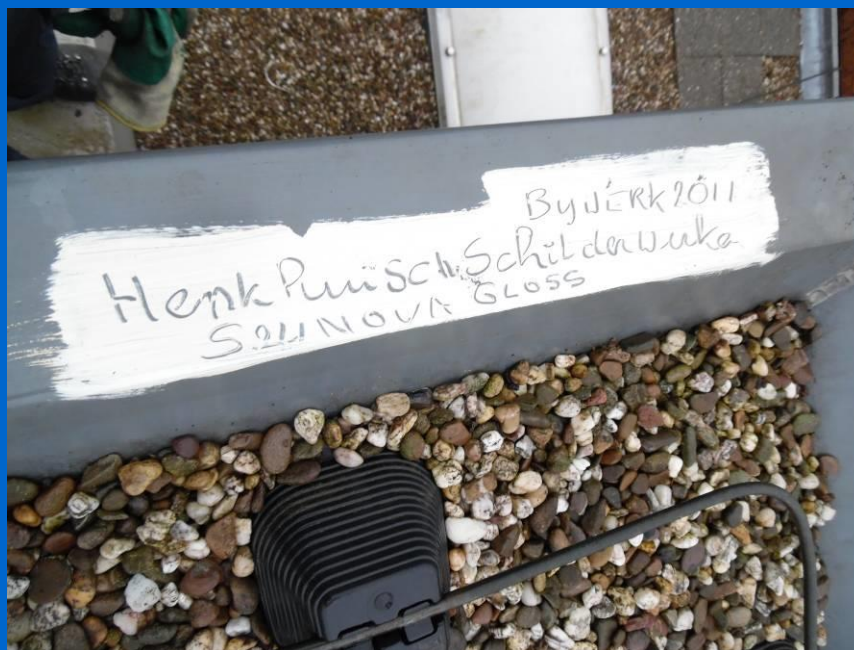
# Acrylverf (exterieur)

- Foto boven. Geheugensteuntje voor de schilder. Bijgewerkt 2011 Sigma S2u nova Gloss
- Watergedragen hoogglans verf voor op basis van polyurethaan-acrylaat

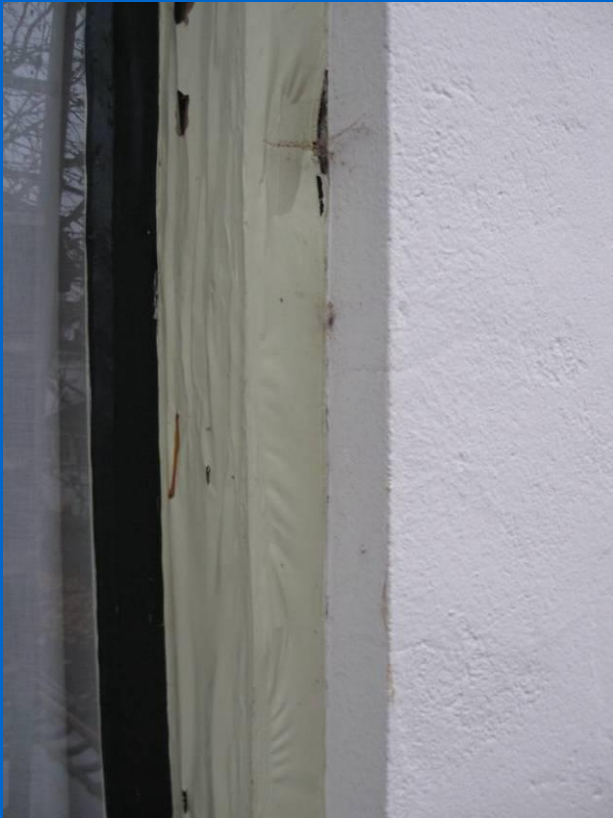
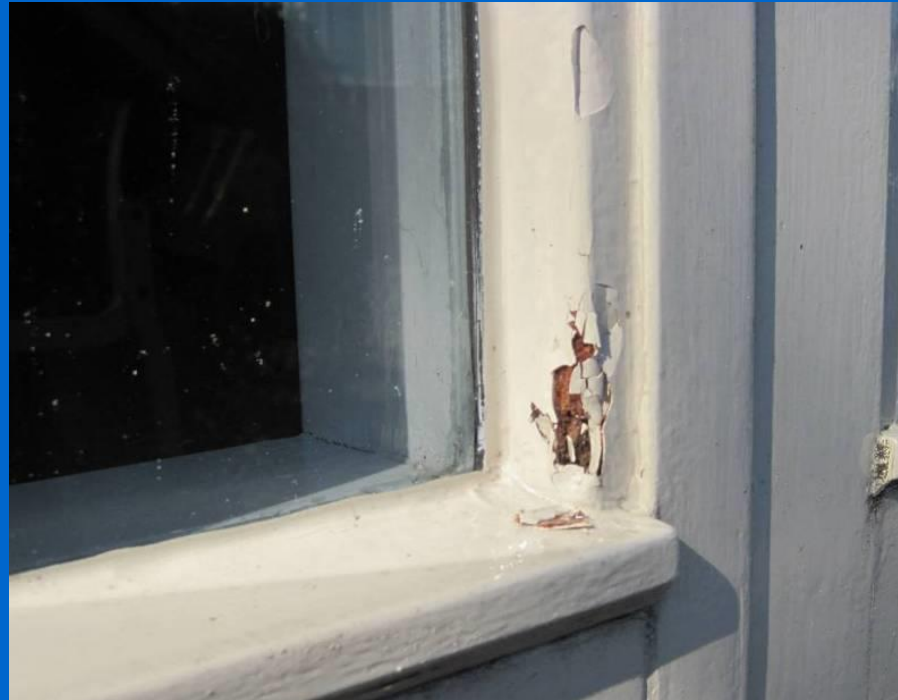
# Acrylverf (exterieur)

- Acrylaatverven blijven elastisch, waardoor houtrot lange tijd verborgen blijft
- In enkele gevallen was het houtwerk volledig weggerot achter de verflaag.

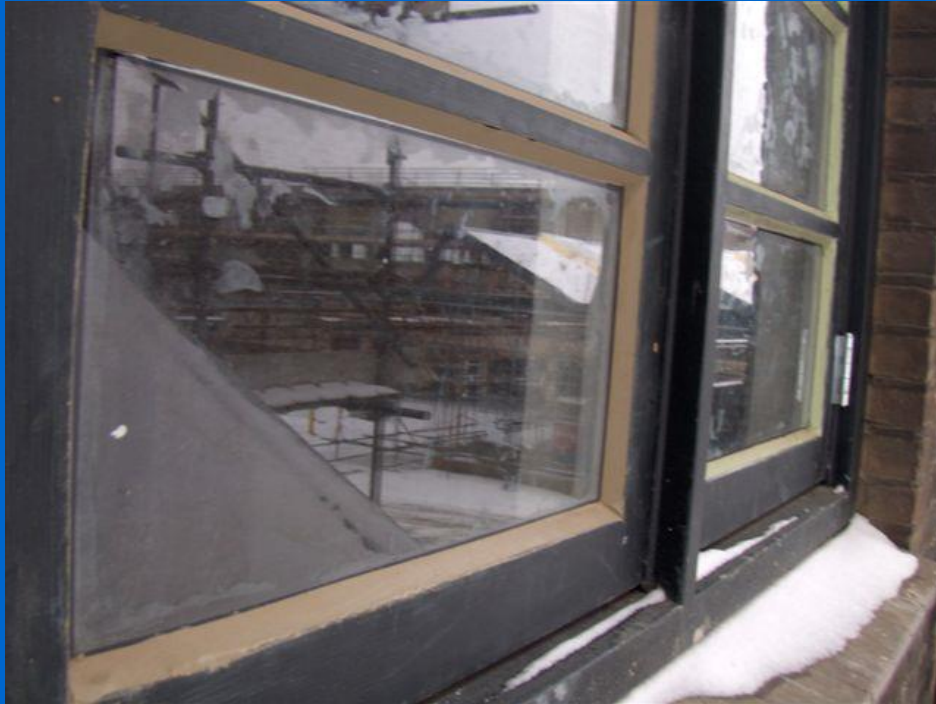
# Schakelverf / EPS

- Raamkozijn in de DRU fabriek in Ulft.
- EPS staat voor Een-Pot-Systeem
- Een grondverf en aflakverf in één.
- Deze verf is beter dampopen en vochtregulerend dan alkydverf.
- Matte toplaag.
- Word veel gebruikt bij nieuwe kozijnen.

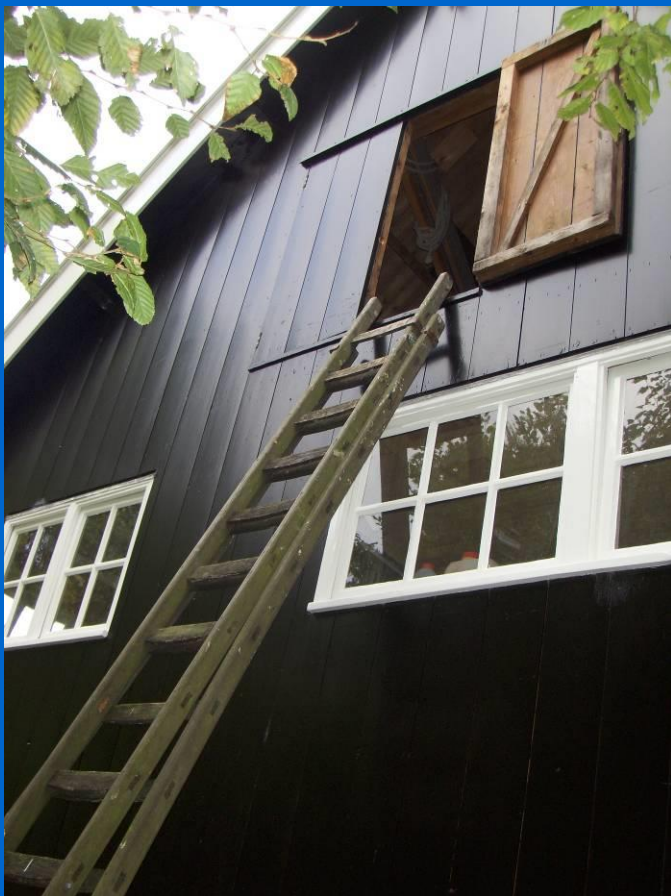
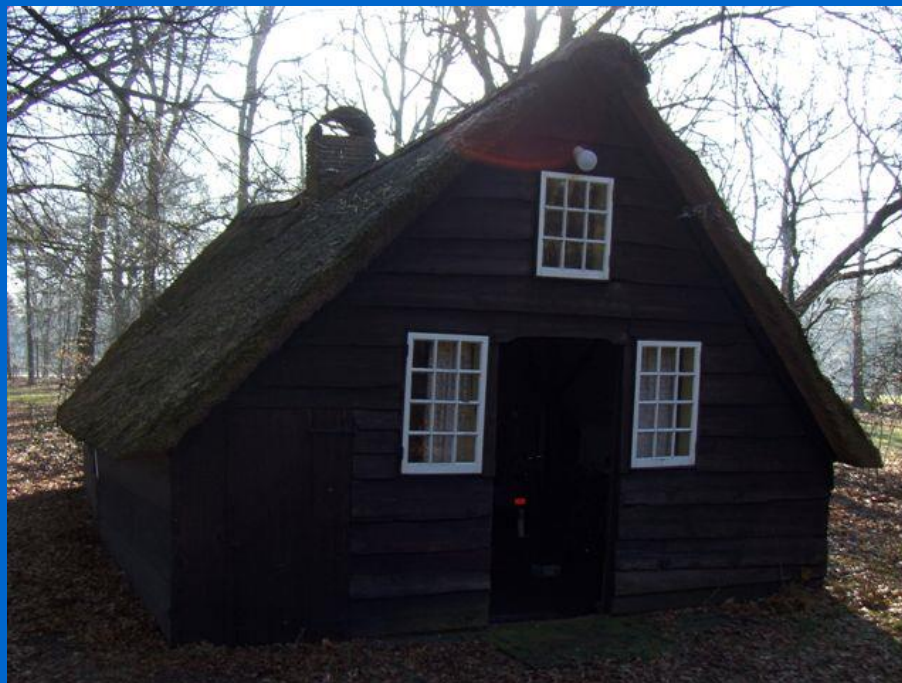
# Carbolineum

- Foto boven: daglonershuis in Lunteren.
- Carbolineum is een dun stroperige, roodbruine vloeistof verkregen uit steenkooldestillatie
- Latijns: *carbo* = kool en *oleum* = olie. Het is een klassiek hout verduurzamingsmiddel
- Foto links. Vervangende producten zijn dekkende beitsen op basis van Lijnolie en alkydhars zoals Ecoleum en Bruinoleum

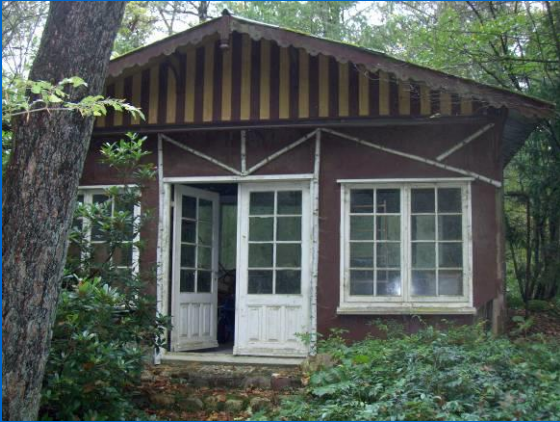
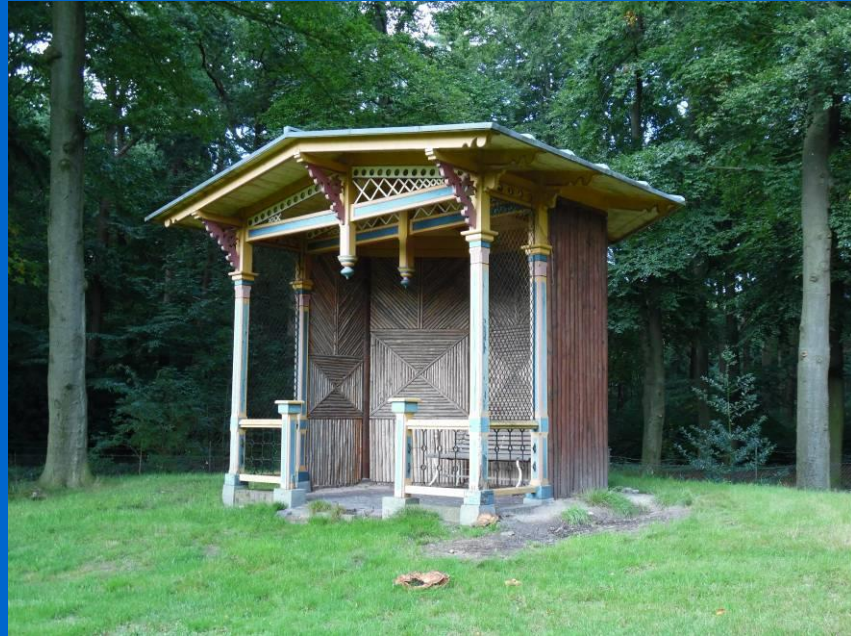
# Kleurgebruik

- Foto's links. Stobbenhut uit 1925 met originele kleuren. Landgoed Rauwenhul Beekbergen
- Foto boven. Prieeltje op landgoed Hoekelum (Bennekom)
- Vroeger werden panden vaak kleuriger afgewerkt dan gedacht.

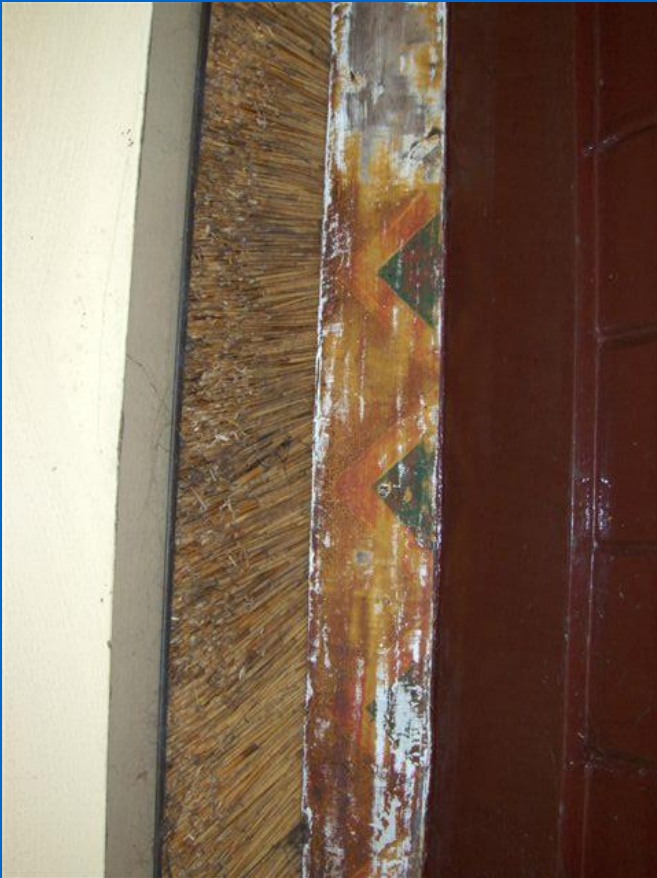
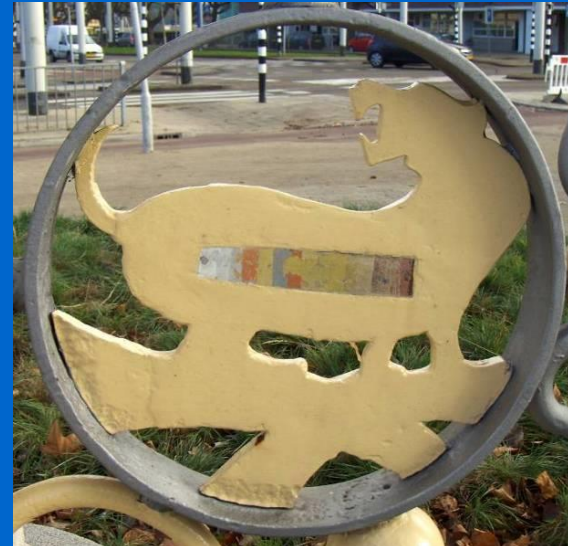
# kleuponderzoek

- Foto's midden en boven: diverse kleurentrapjes.
- Foto links. Tijdens het afkrabben van de verf kwam dit figuratief schilderwerk tevoorschijn.
- Vaak vragen klanten wat de mogelijke oorspronkelijke kleuren van het pand zijn.
- Een eenvoudige kleurentrapje kan veel vertellen over de gebruikte kleurstelling.
- Met een scalpel worden de lagen verf weggekrapt tot aan de volgende kleur.

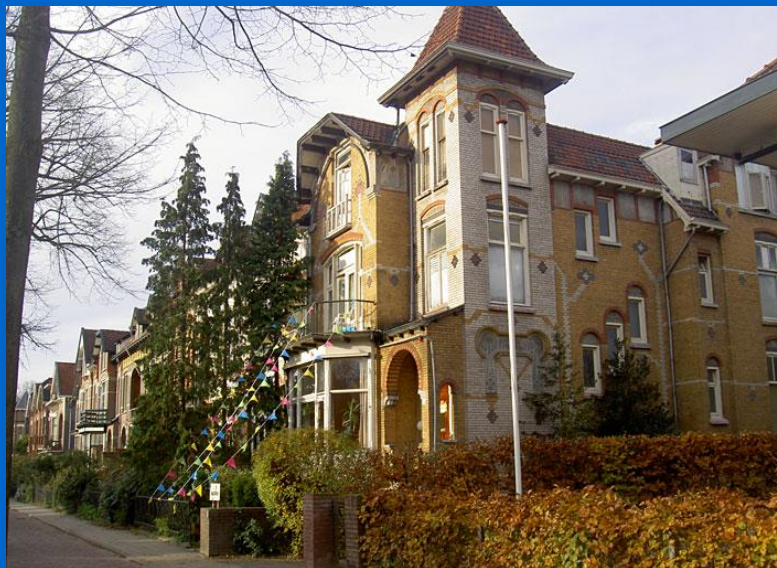
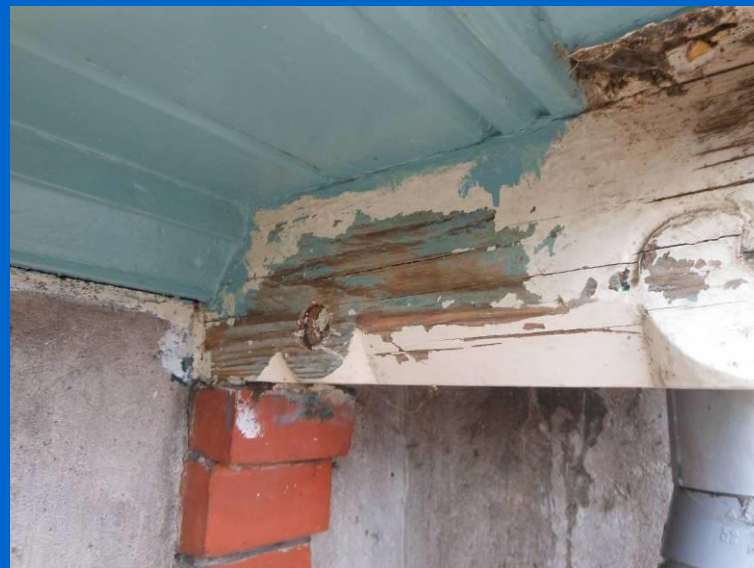
# Wijzigen van kleuren

- Voor onderhoudschilderwerk aan monumenten is meestal alleen een melding voldoende.
- Als men de kleuren wil wijzigen dan dient er een vergunning worden aangevraagd
- foto's boven. Tijdens het afkrabben van de oude verflagen kwam de oorspronkelijke kleurstelling tevoorschijn. Door een specialist zijn deze onderzocht en men heeft besloten het pand te schilderen in zijn oorspronkelijke kleurstelling.
- Foto's boven. Jugendstil villa Deventerweg Zutphen

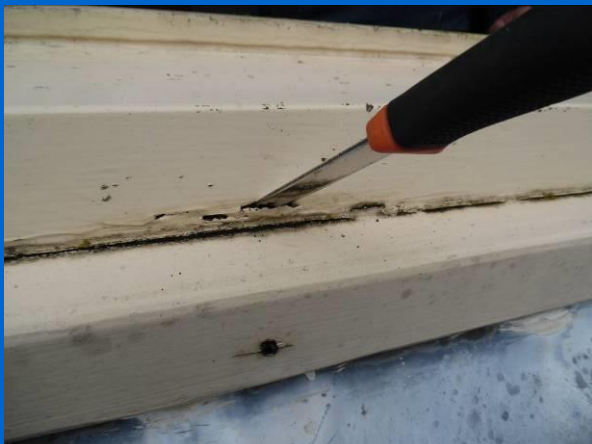
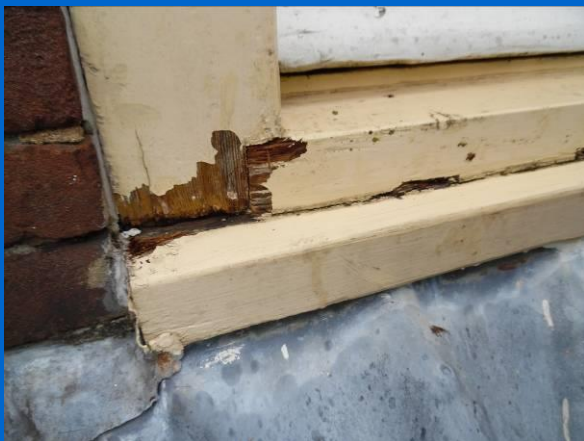
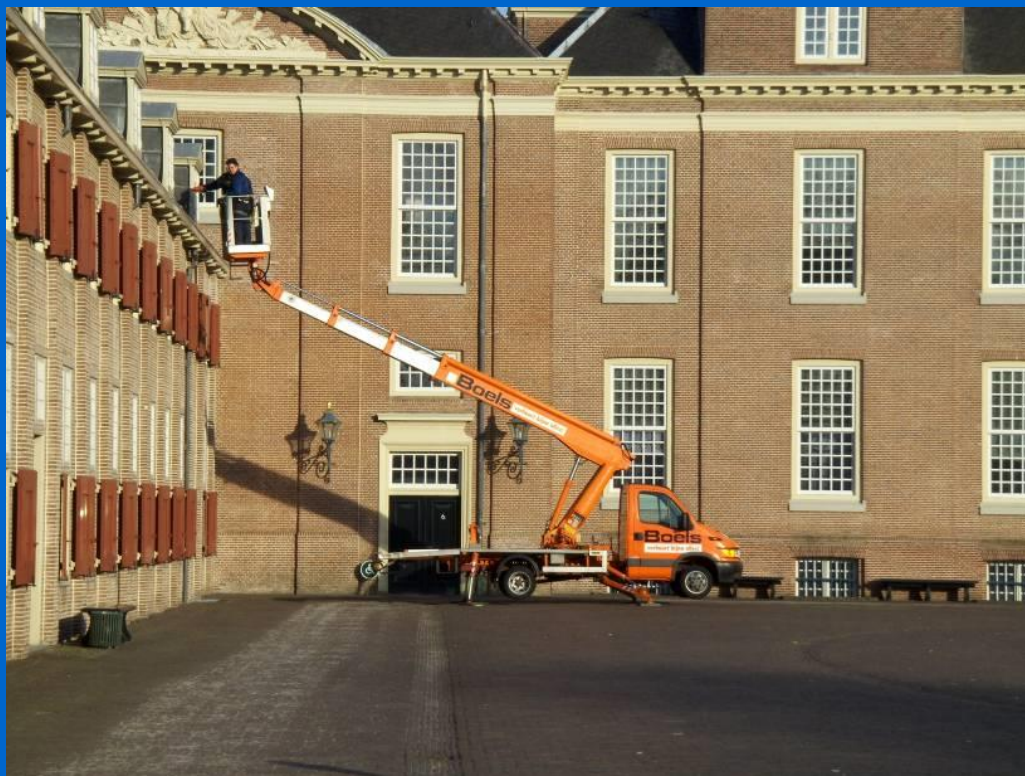
# Inspecteren van schilderwerk

- Goed en volledig inspecteren van schilderwerk kan alleen van dichtbij.
- Foto's links. Destructief onderzoek met een priem of verfkrabber kan verborgen gebreken tevoorschijn halen

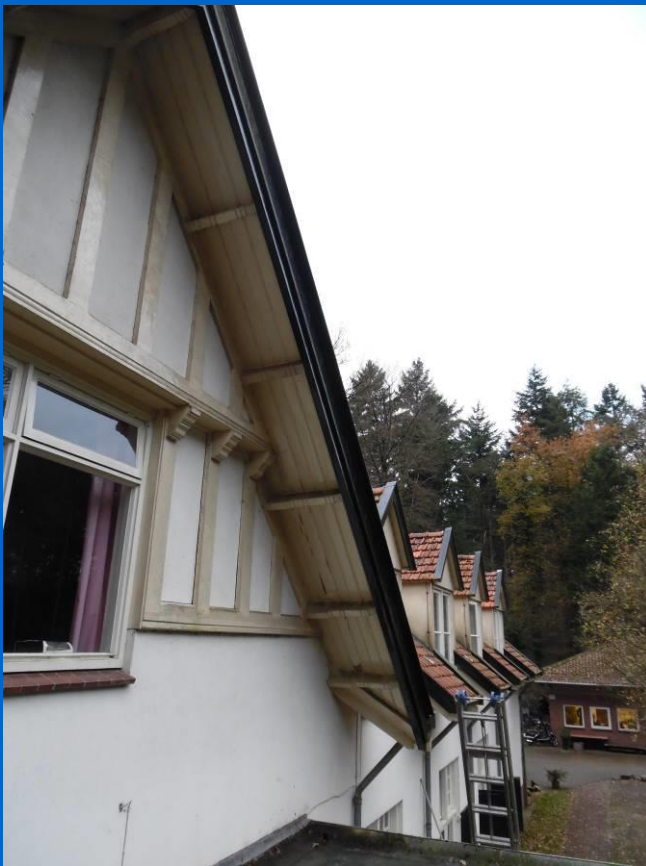
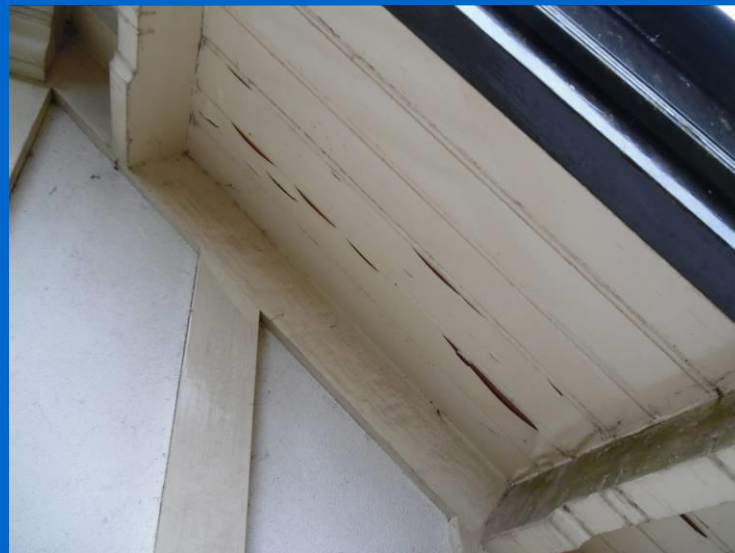
# Wat is hier aan de hand?

- Foto links. Topgevel met dakoverstek, windveren en dekplanken.
- Foto rechtsboven. Zone met afbladderend schilderwerk onder het dakoverstek.

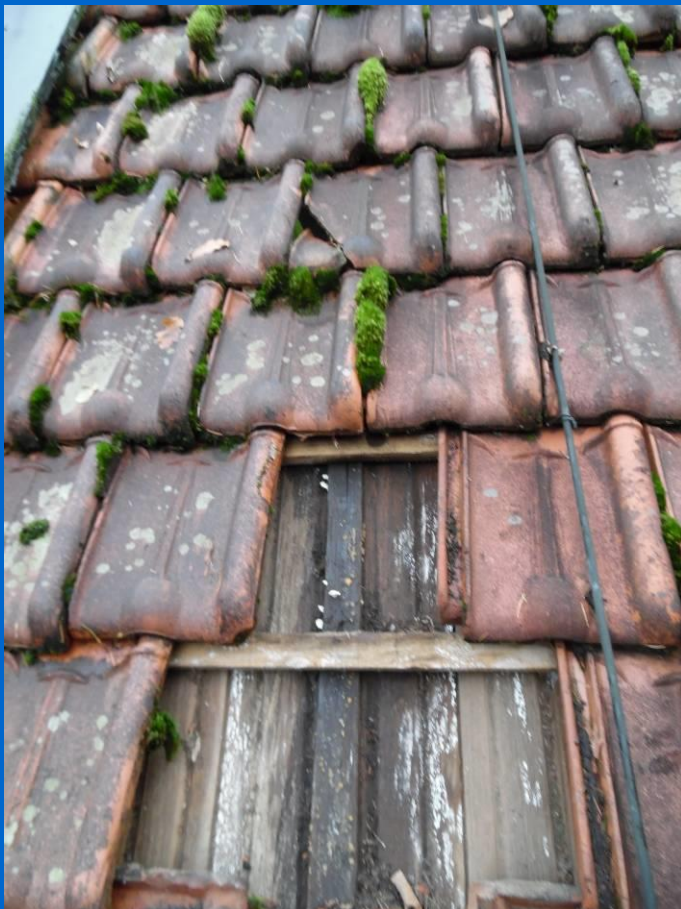
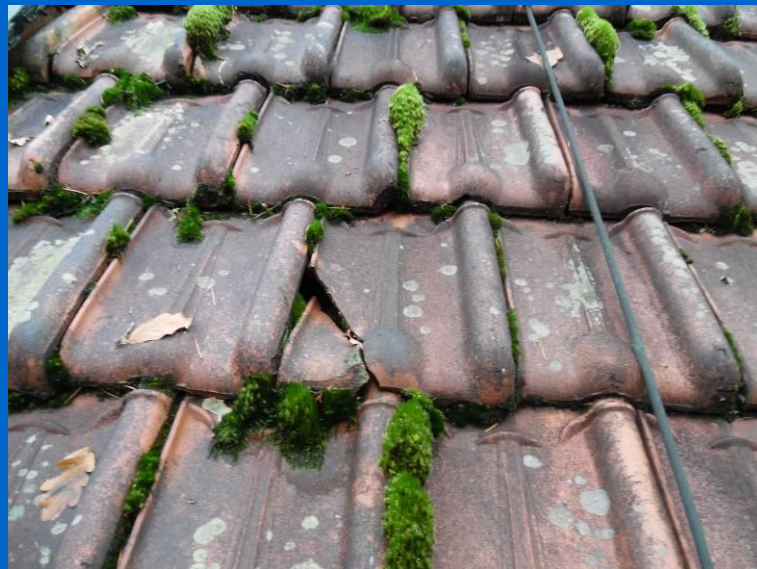
# Lekkage door een kapotte dakpan

➤ Foto links. Lekkage door een kapotte dakpan. Hierdoor is het vochtgehalte in het hout flink toegenomen.

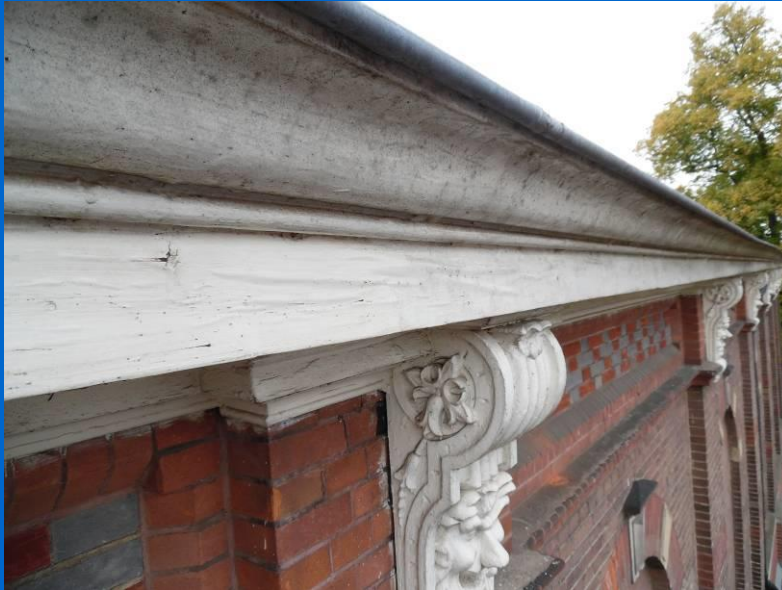
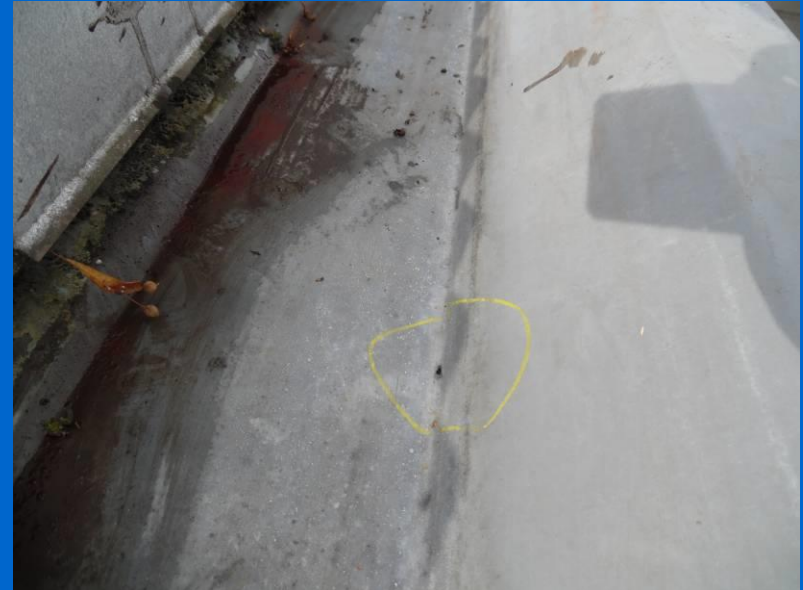
# Blazen in de verf door een lekke goot

- Foto linksboven. Alkydharsverf bladdert af door een hoge vochtigheid in het hout.
- Foto rechtsboven. De oorzaak van de lekkage zijn spijkergaten in de zinkbekleding van de goot.

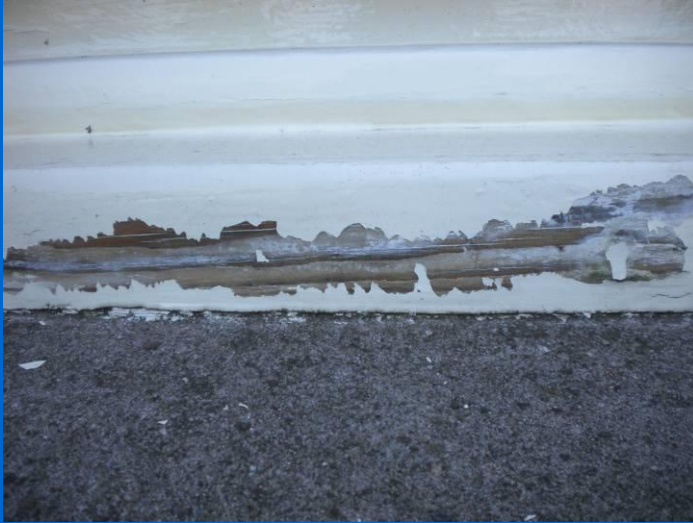
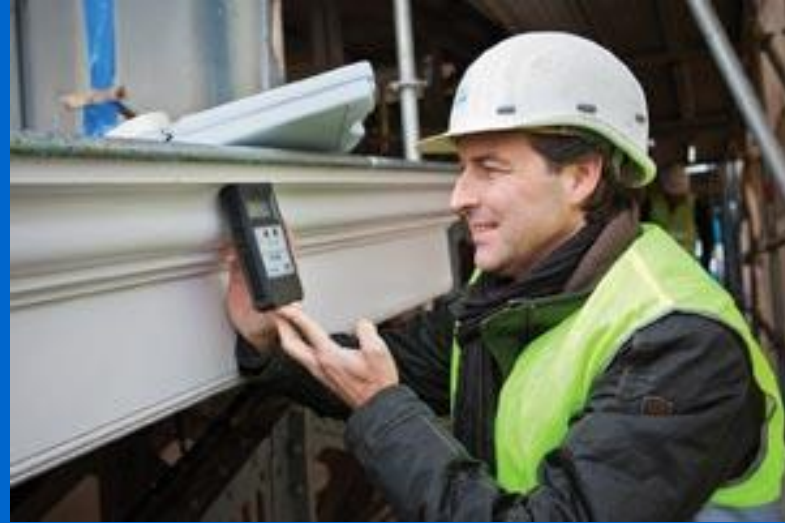
# Meten is weten

- Het vochtgehalte in het hout kan gecontroleerd worden met een vochtmeter
- Indien het vochtgehalte in het hout langdurig meer is dan 25% kan boven de vier graden Celsius houtrot ontstaan.
- Vochtgehalte voor hoogglanzende afwerkingen (alkydverf) mag max. 18% zijn.
- Vochtgehalte voor voor vochtregulerende afwerkingen (beits, schakelverf) mag max. 21% zijn
- Vochtgehalte voor blanke en transparante afwerkingen (lakken) max. 17% zijn
- Bron foto rechtsboven: Sikkens

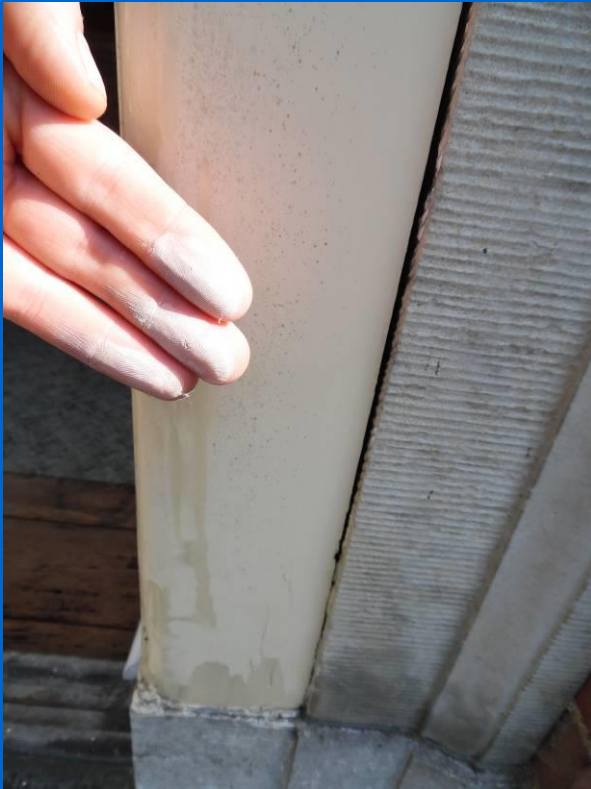
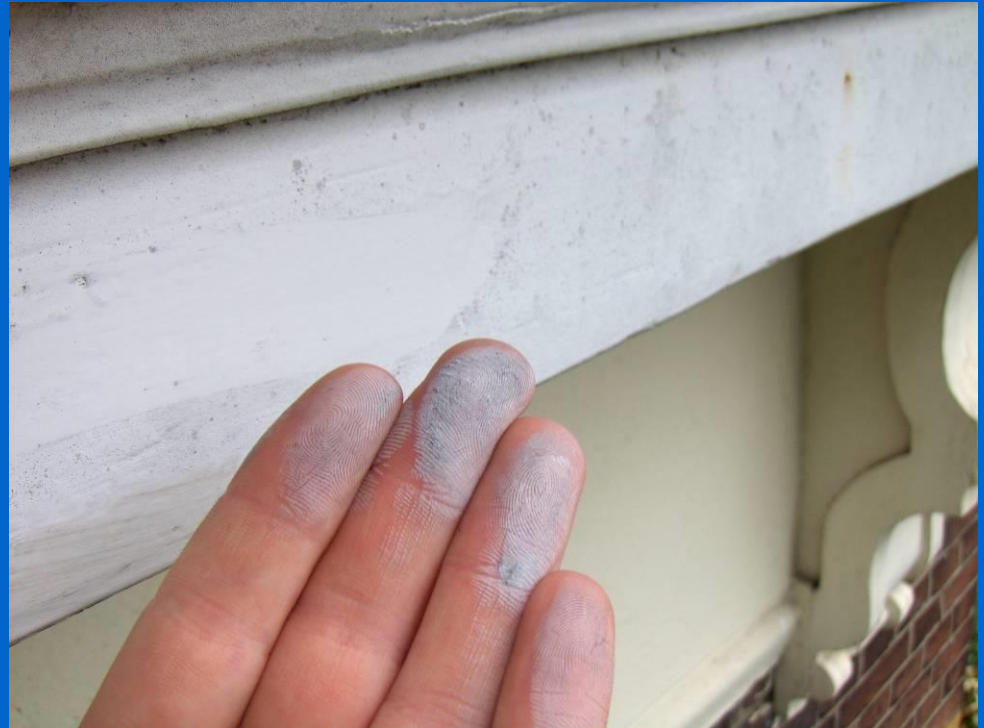
# Verkrijtend schilderwerk

➤ Foto links. Onder invloed van UV straling verpoedert de toplaag van de verf.

➤ Foto rechtsboven. Verpoederende of verkrijtende verflagen

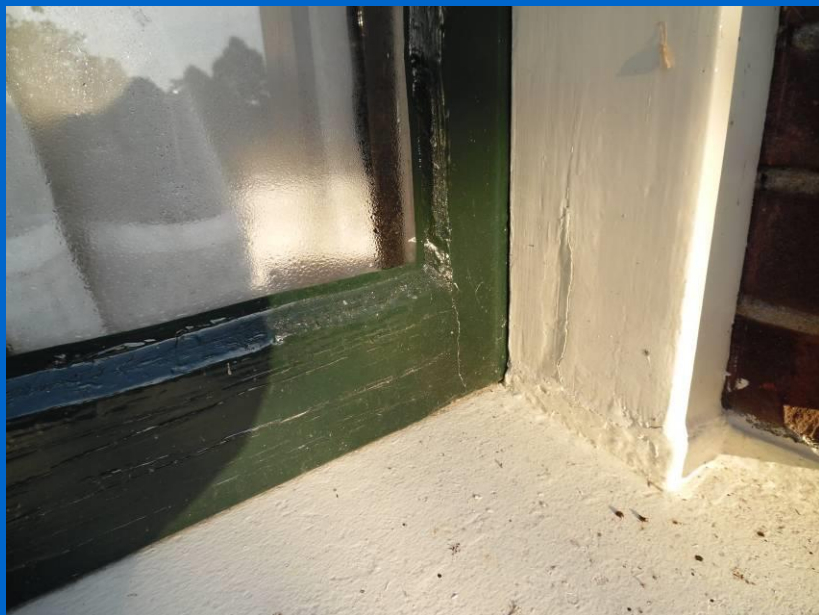
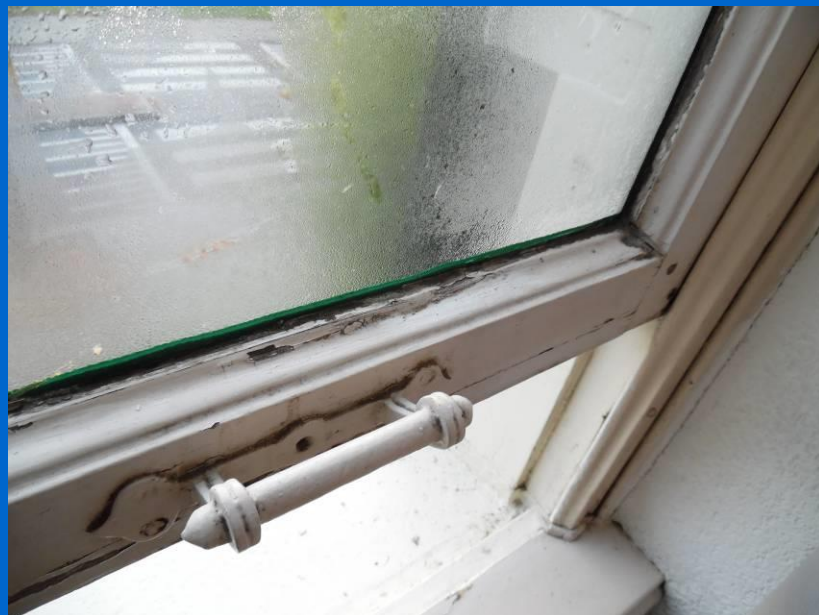
# Schade door condensvocht

➤ Foto links. Gebarsten verflagen door een hoge vochtigheid in het hout.

➤ Foto rechtsboven. Openstaande glasnaden en een hoge vochtbelasting, veroorzaakt door condensvocht

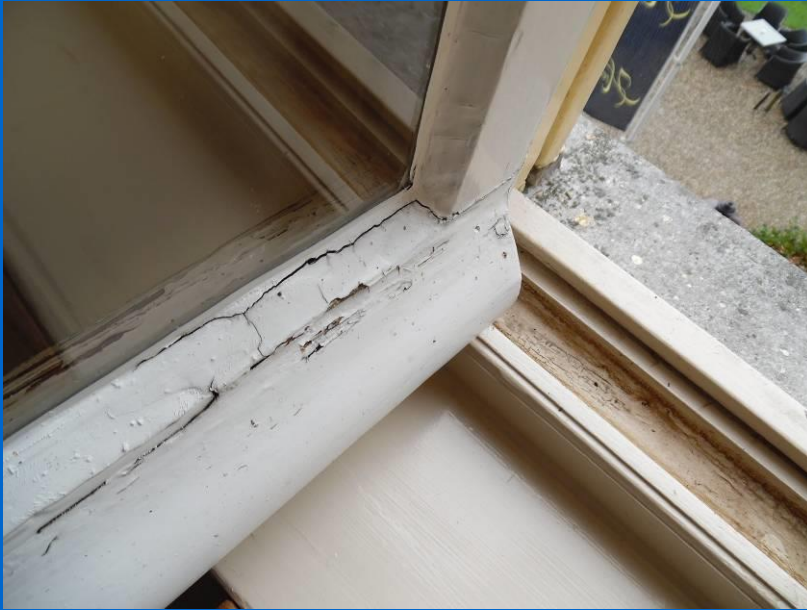
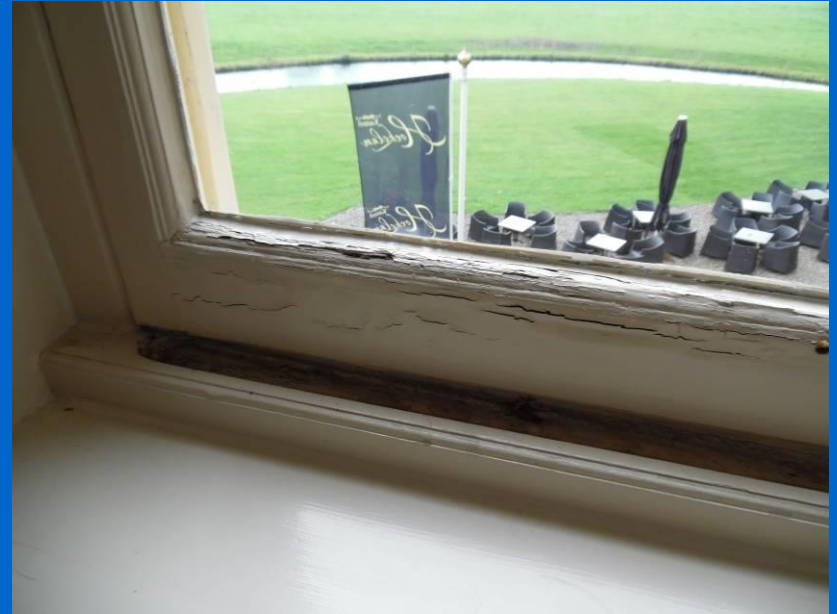
# Schade door openstaande stopverfzomen

➤ Foto linksboven gebarsten en van het glas losgetrokken stopverfzomen

➤ Foto rechtsboven. Gebarsten verflagen door een hoge vochtbelasting veroorzaakt door lekkage via de openstaande stopverfzomen.

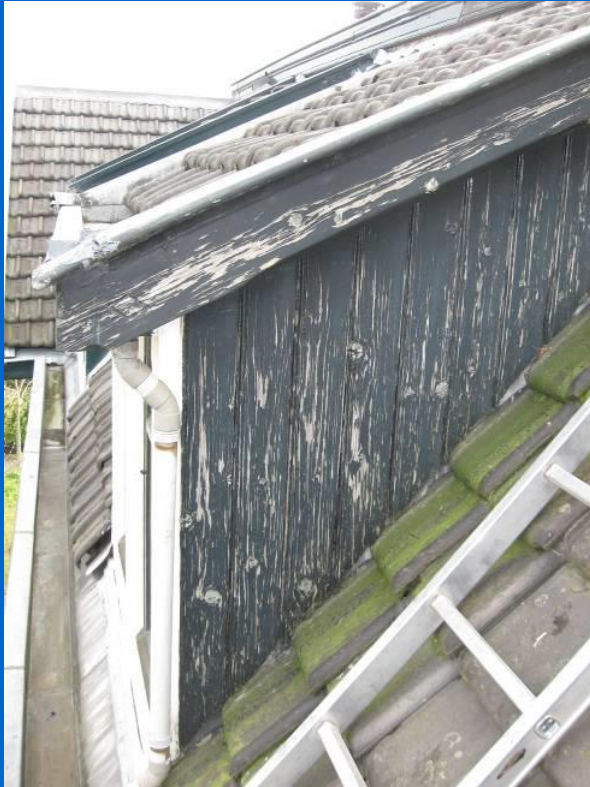
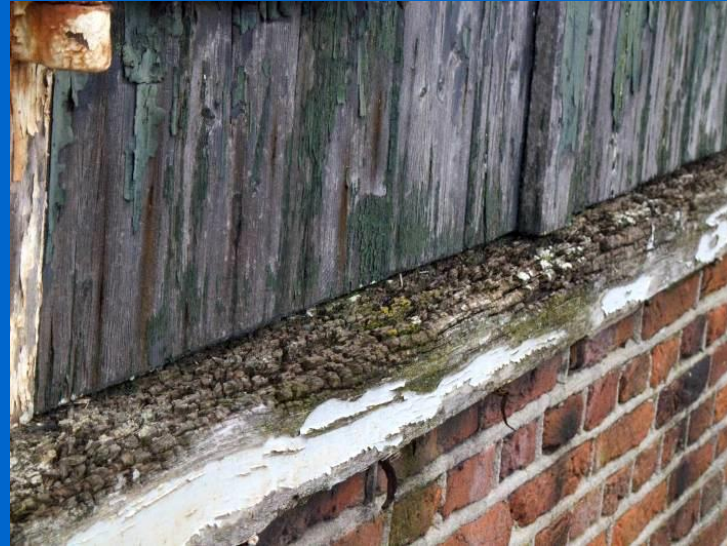
# Afbladdering en een verweerd houtoppervlak

- Hout bestaat uit een cellulose-netwerk, "doordrenkt" met het bindmiddel lignine.
- Blootgesteld aan het weer zal door UV-straling in combinatie met vocht en zuurstof de lignine van de houtcellen omgezet worden in stoffen die oplosbaar zijn in water.
- Deze spoelen uit en er ontstaat een onsaamenhangende houtstructuur.

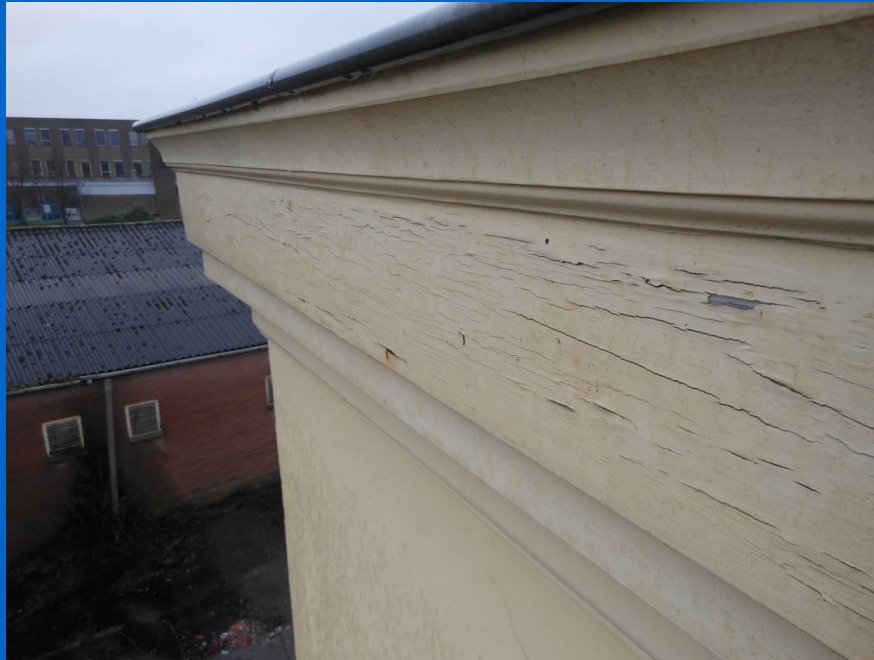
# Verf hecht slecht op verweerd hout

➤ Foto boven. Verf hecht wel op het grijze verweerde hout, maar door de onsamenvangende celstructuur van het verweerde hout zal de verf toch snel gaan barsten en afbladderen.
