# Monumentaal onderhoudschilderwerk op hout

# Schilderwerk op hout:

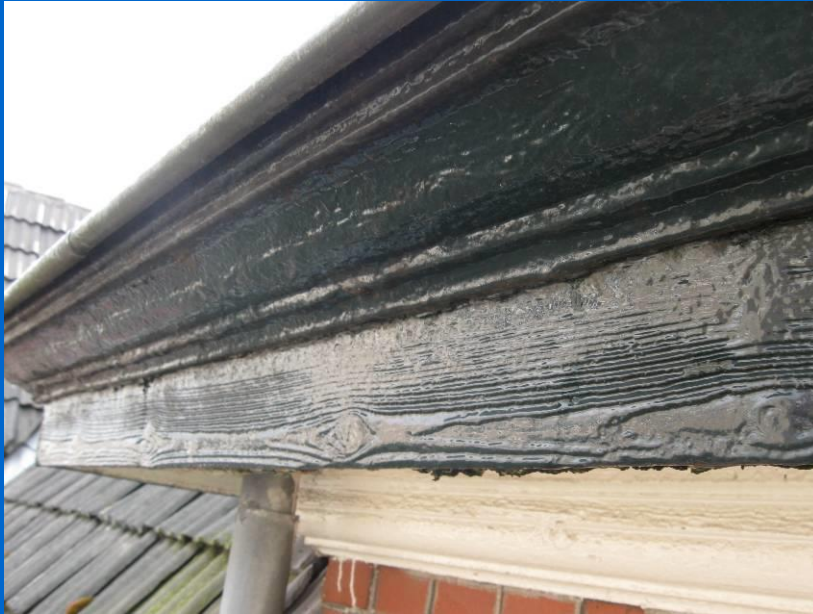
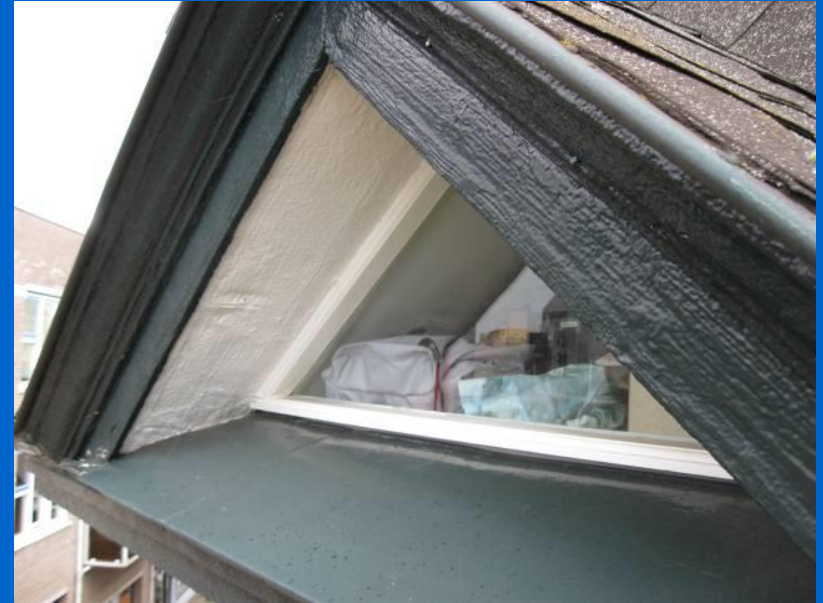
# Verweerd hout gestraald en geschilderd

➤ Foto linksboven. Het grijs verweerde hout is tot op het gezonde hout verwijderd met behulp van gritstralen

Foto rechtsboven. Het aanzicht van glad geschaafd hout is totaal veranderd.

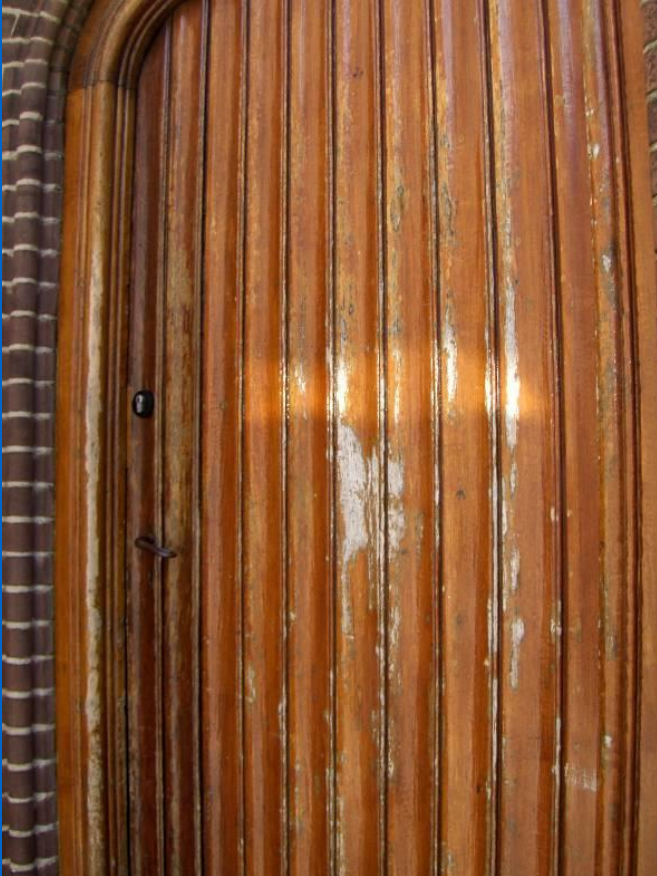
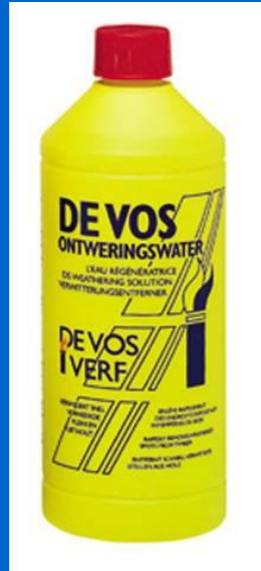
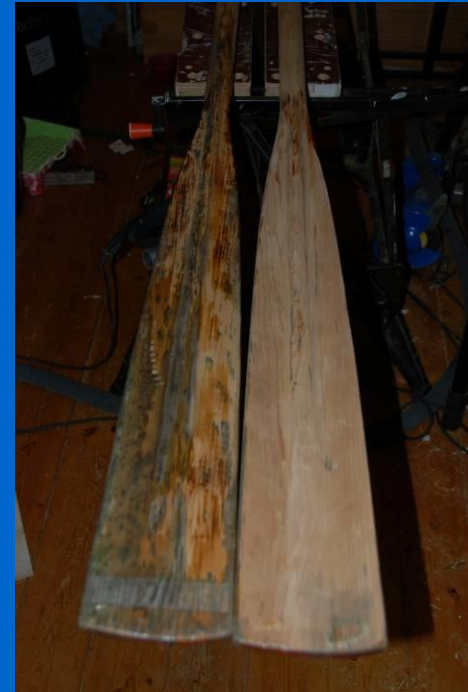
# Verweerd hout

➤ Foto links. Lakwerk is erg onderhoudsgevoelig. Schade door verweerd hout is erg moeilijk om te herstellen.

Foto rechtsboven. Eventueel kan met ontweringswater (oxaalzuur) het grijze houtoppervlak weer bijgekleurd worden.

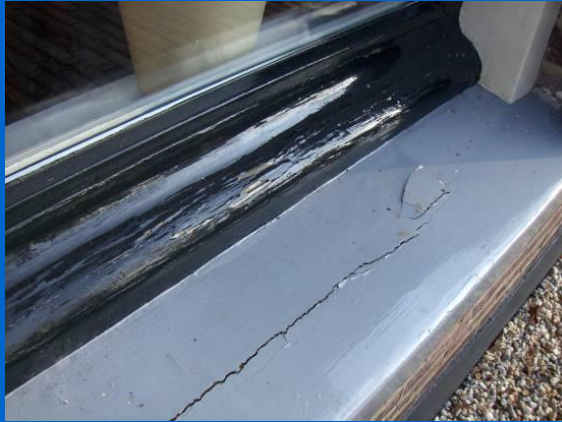
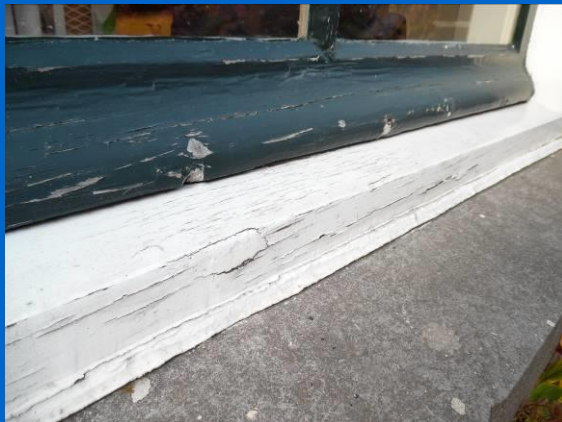
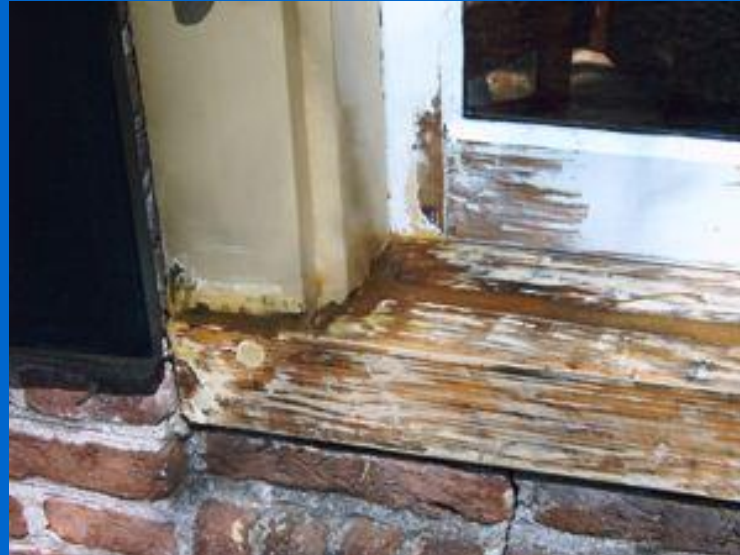
# Gebarsten verflagen door droogtescheuren in het hout

- Foto's links. Door vochtschommelingen en temperatuurswisselingen krimpt of zet het hout uit.
- De verf en plamuurlagen boven deze droogtescheuren zullen altijd weer lostrekken
- Foto boven. Herstel van droogtescheuren met een kunsthars. Bron Casadata

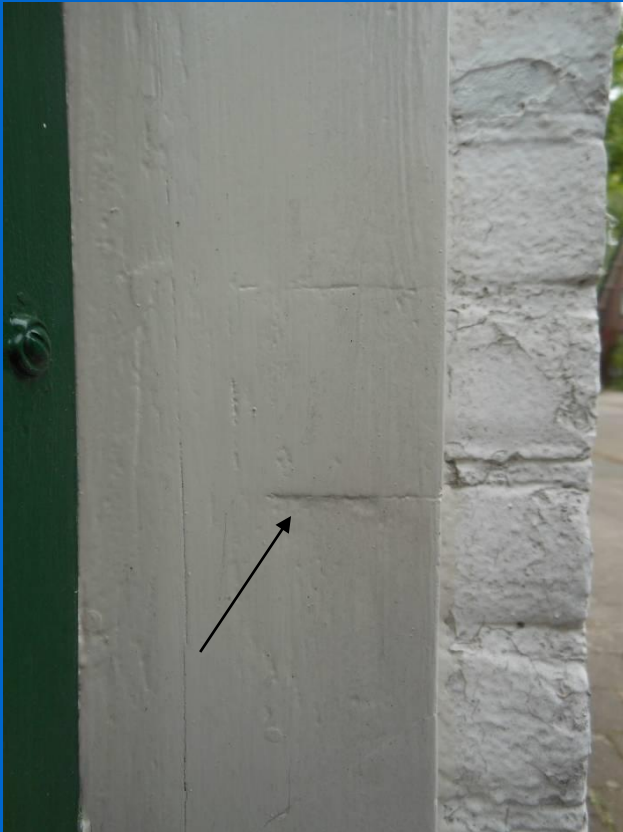
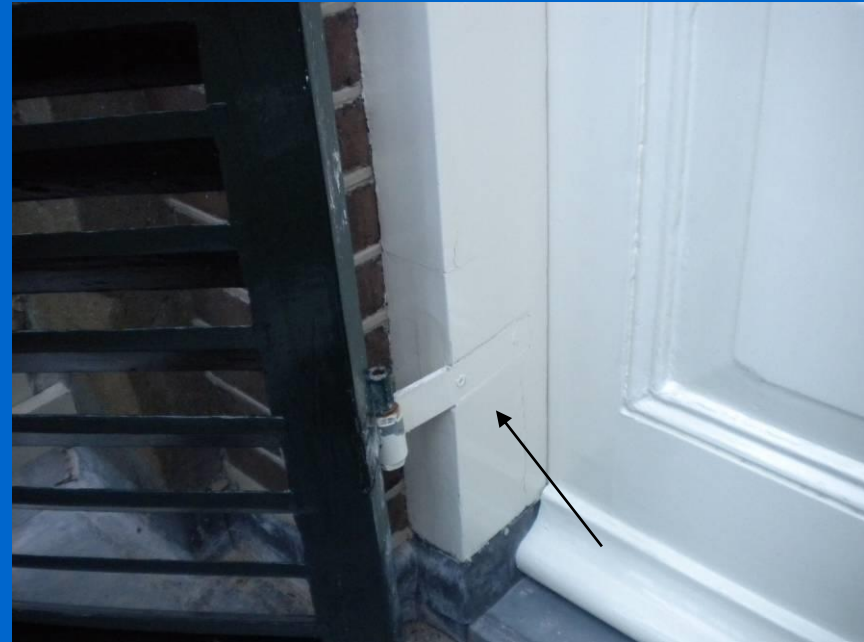
# Herkennen van bouwhistorische sporen (verdwenen luiken)

➤ Foto's links. Vreemde blokjes in het raamkozijn. Vaak zijn dit dichtgezette gaten op de plekken waar scharnieren van luiken hebben gezeten

➤ Foto boven. Voorbeeld van zo'n scharnier

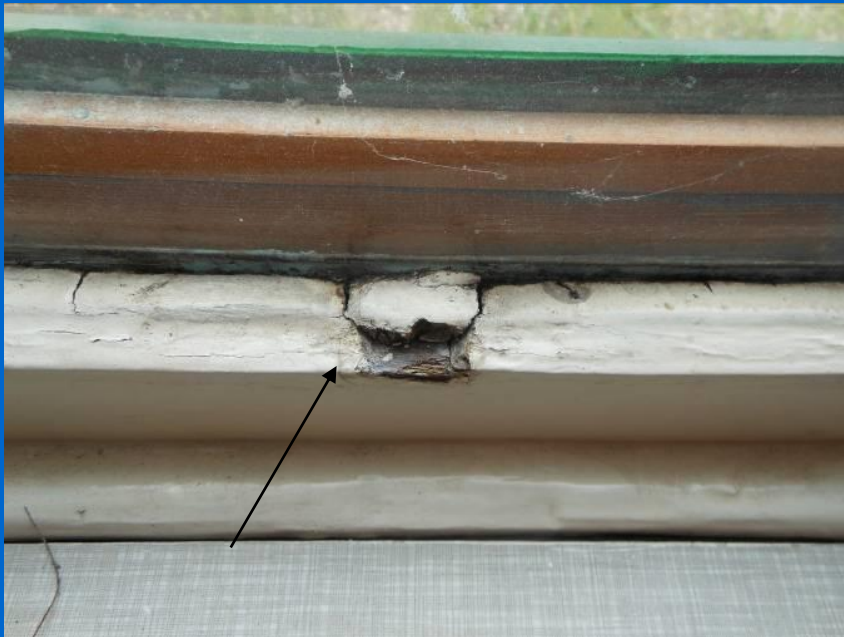
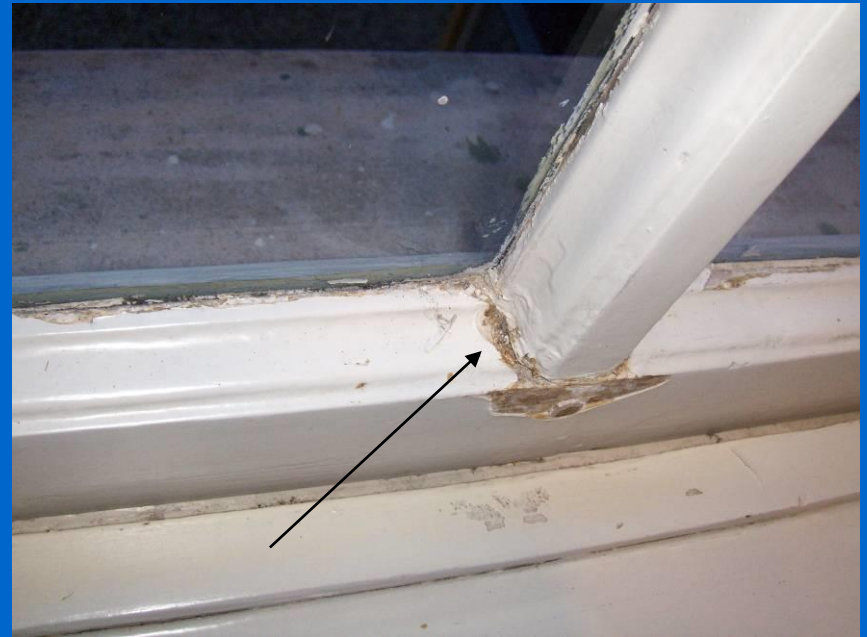
# Herkennen van bouwhistorische sporen. (verdwenen raamroeden)

➤ Foto's linksboven. Vreemde blokjes in de onderdorpel of stijlen van een raam. Hier kunnen ooit roeden hebben gezeten.

➤ Foto rechtsboven. Voorbeeld van een aansluiting van een raamroede op de onderdorpel van een raam

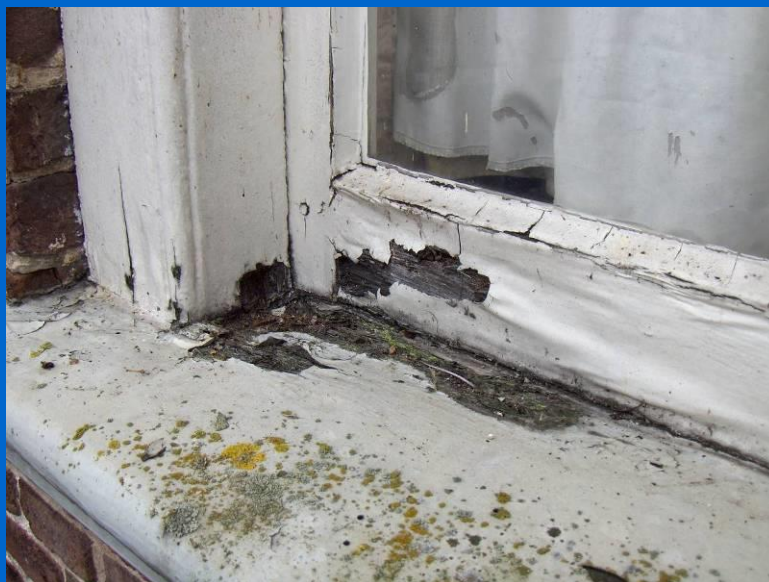
# Herstellen van rot houtwerk

- Foto: houtrot aan een raamkozijn met schuifraam uit 1725. In 1940 gerestaureerd. Foto gemaakt in 2013
- Hout is hygroscopisch. Het heeft als eigenschap dat het vocht kan opnemen en weer afstaan.
- Er kan houtrot ontstaan als: de houtvochtigheid langdurig groter is dan 21% , er aanwezigheid is van zuurstof en de temperatuur tussen de 5 en 35 graden is.

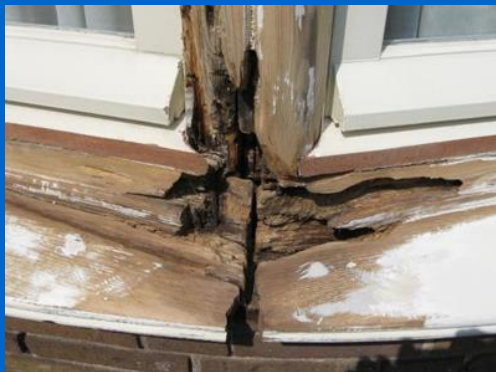
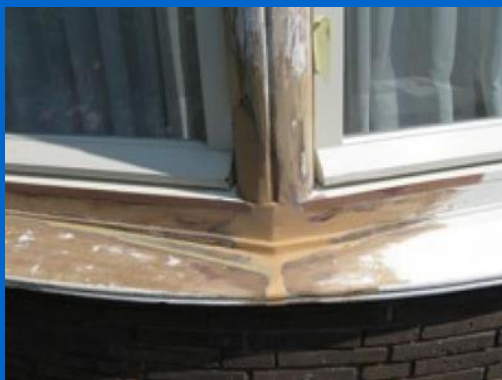
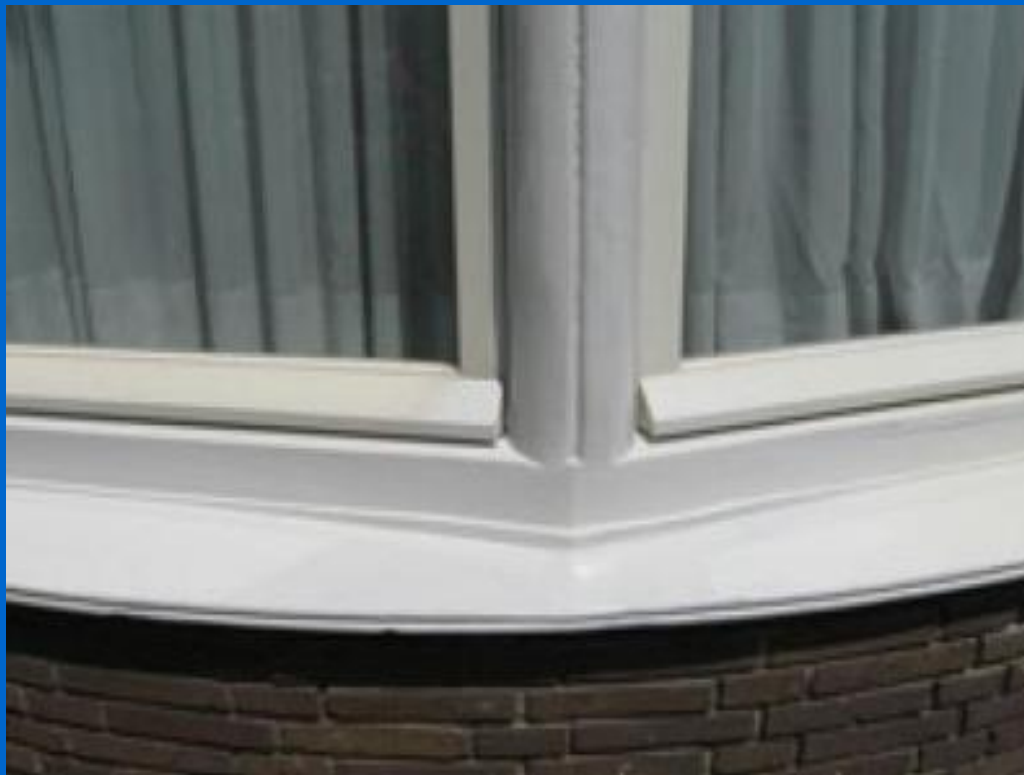
# Houtreparaties door de schilder

➤ Voorbeeld van houtreparaties met epoxyhars. Bron foto's. woningverbetering Buitenhuis

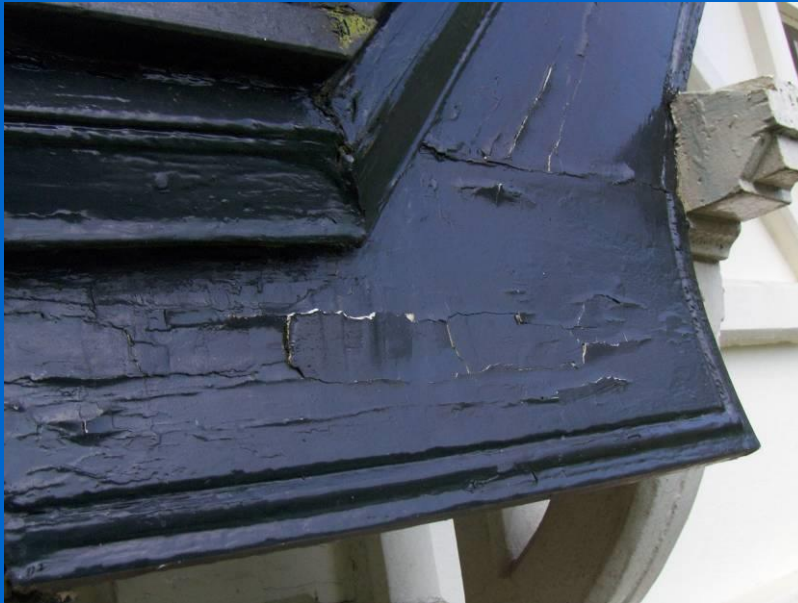
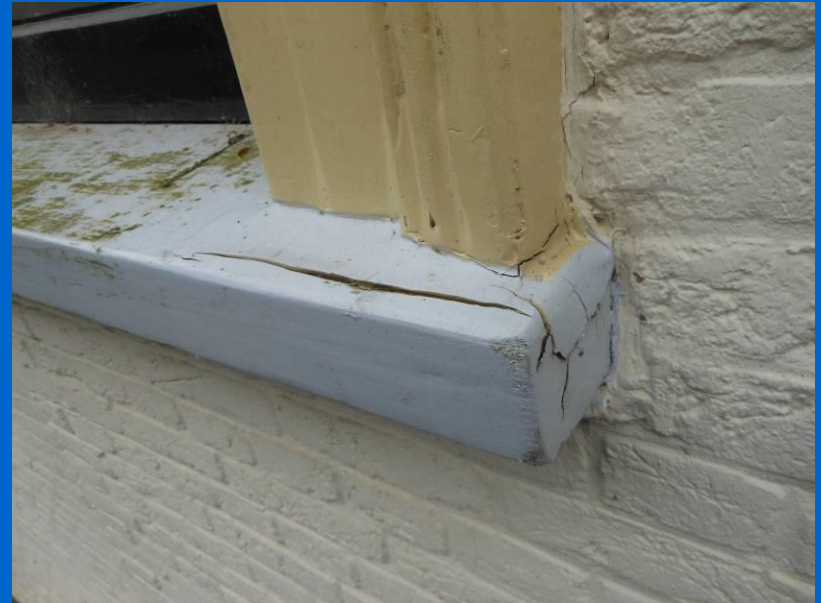
# Reparaties met vulmiddelen

➤ Plamuur, stopverf en Porion kunnen niet als vulmiddel worden gebruikt omdat deze door de sterke krimp lostrekken en wegvallen! Porion is ook niet bestand tegen vocht.

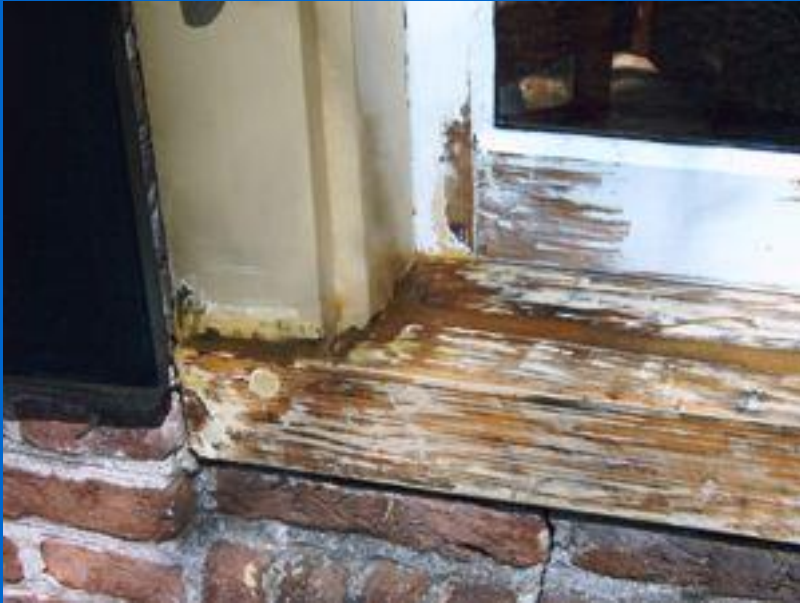
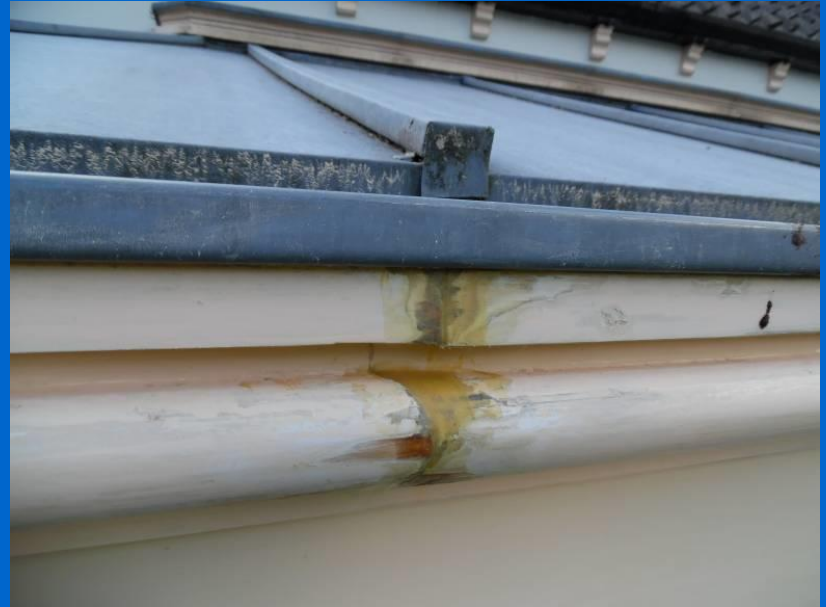
# Reparaties met vulmiddelen

➤ Reparaties met een tweecomponenten kunsthars

➤ Bron foto linksboven. Casadata

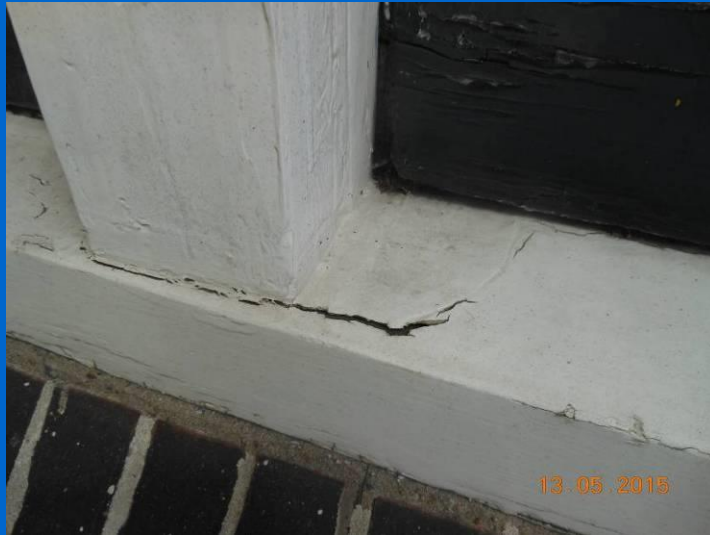
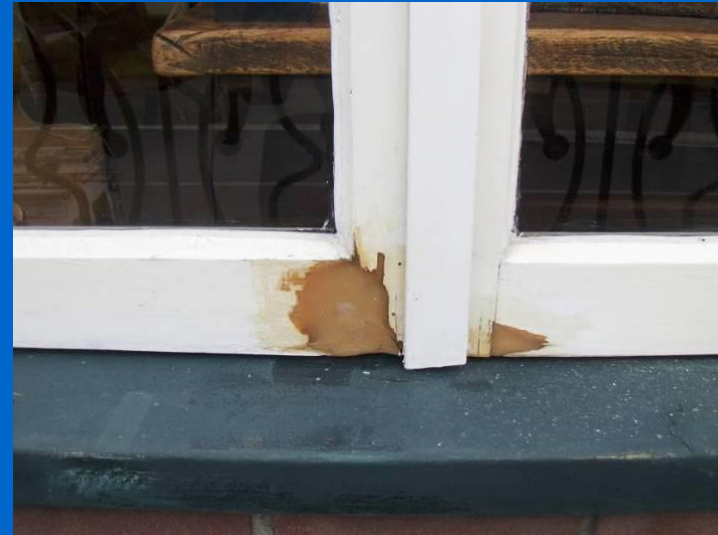
# Grote inrottingen niet meer repareren met vulmiddelen

- Foto linksboven. Door spanningsverschil losgetrokken vulmiddel.
- Foto rechtsboven. Uitgezakte reparatiemortel. Grote reparaties dienen over een langere periode in meerdere lagen aangebracht te worden

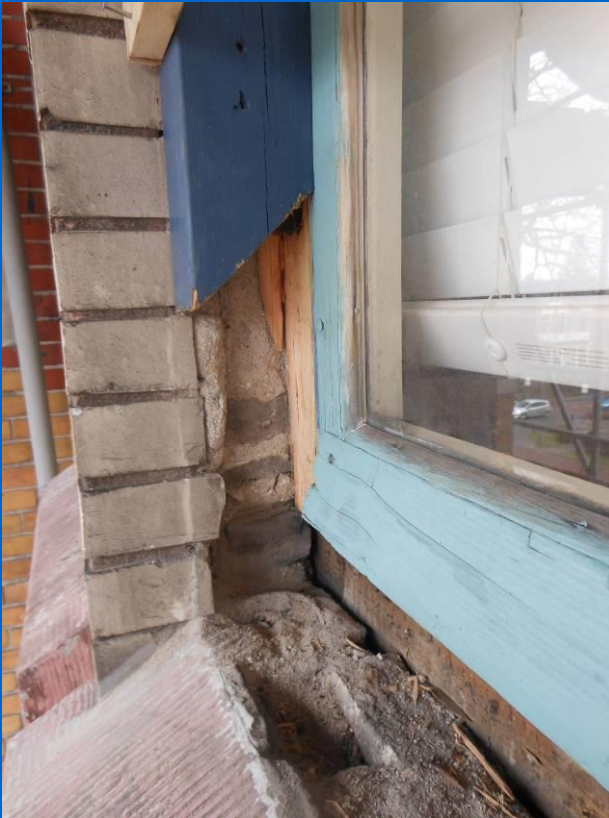
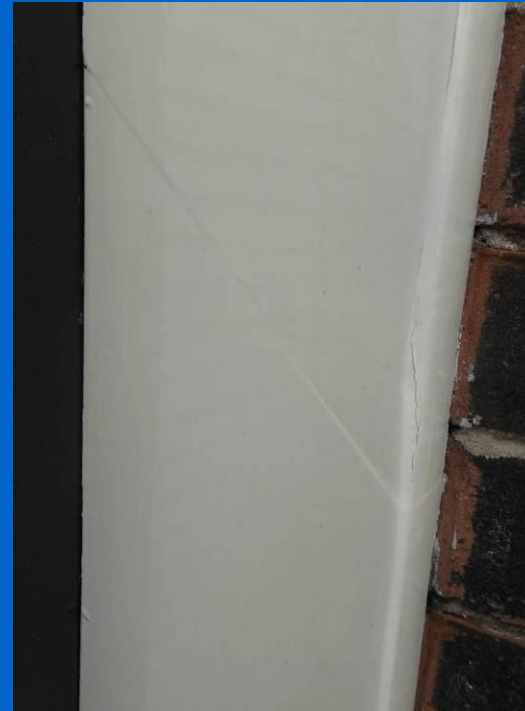
# Grote inrottingen repareren met hout.

- Foto links. De rotte delen zijn weggezaagd.
- Foto boven. De rotte delen zijn vervangen door nieuw hout met exact dezelfde sponningen en profileringen

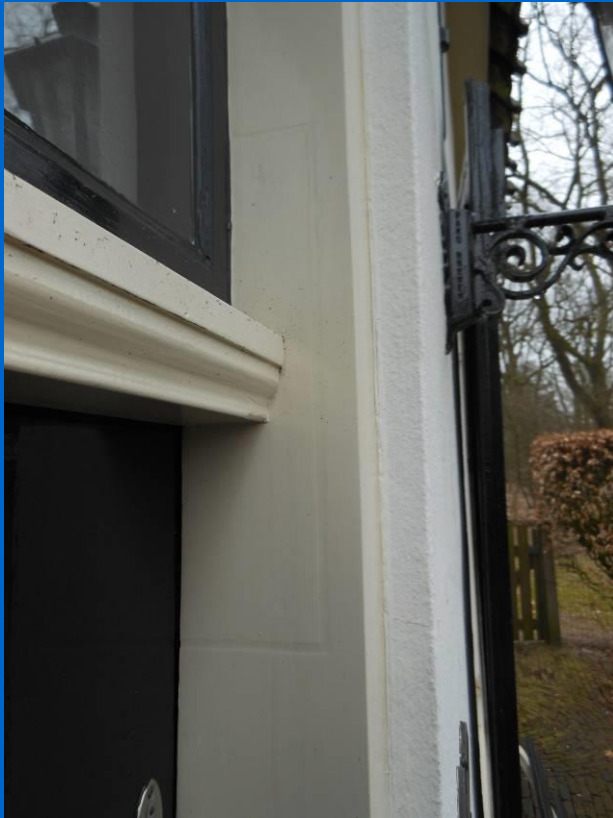
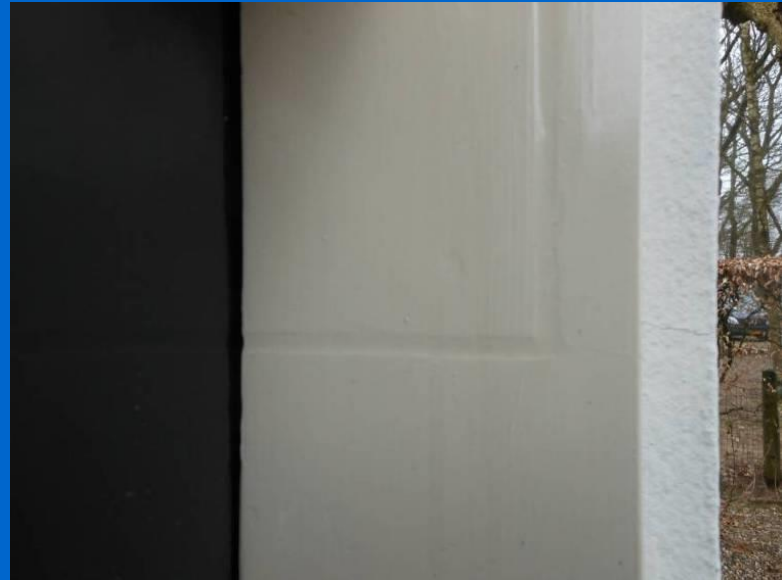
# Reparaties met hout en vulmiddel

➤ Foto. Houtrot is weggehakt. Het gat is gerepareerd met behulp van een nieuw stuk hout wat dat in de tweecomponenten kunsthars is gedrukt.

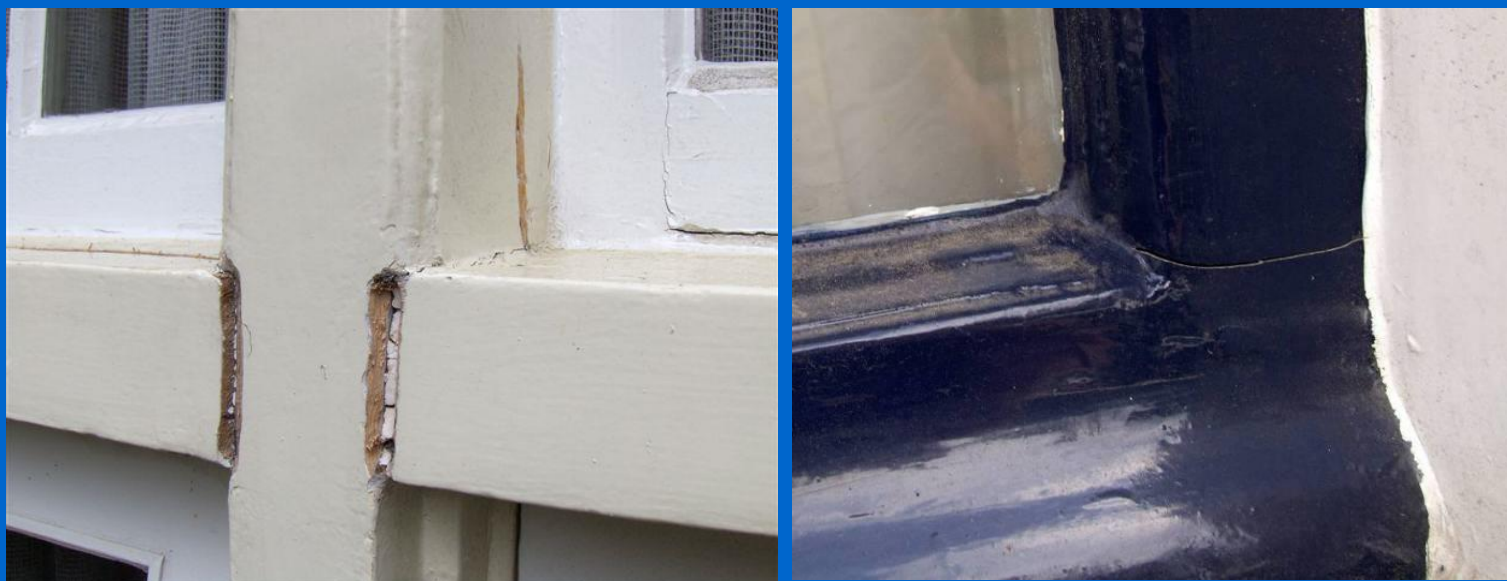
# Je kan ook te ver gaan...

- Tegenwoordig worden veel verbindingenaden open gefreesd zodat ze opgevuld kunnen worden met een twee componenten vulmiddel.
- Uitgangspunt is dat de verbindingenaden anders capillair vocht opzuigen.
- Door verfproducenten word dit geadviseerd in hun “gratis” schilder inspectie rapporten.

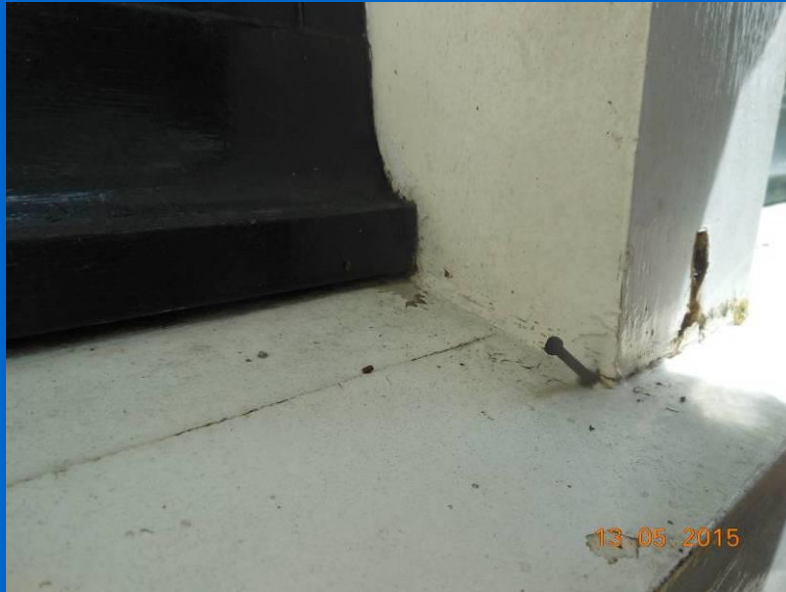
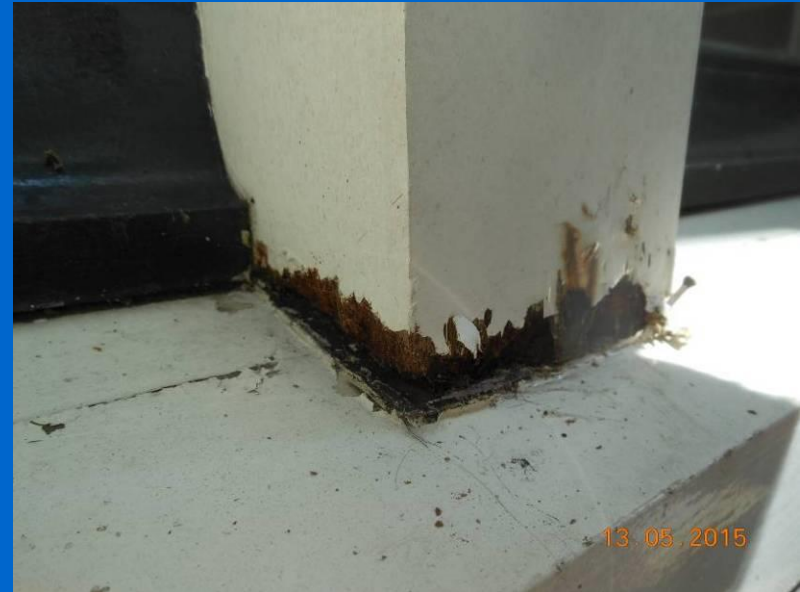
# Afkitten van verbindingssnaden

➤Foto linksboven. De aansluiting van de kozijnstijl op de onderdorpel is dichtgezet met kit. Een deel van de kitnaad is losgetrokken.

➤Foto rechtsboven. De kitnaden belemmeren de afvoer van vocht. Door het hoge vochtgehalte is houtrot ontstaan.

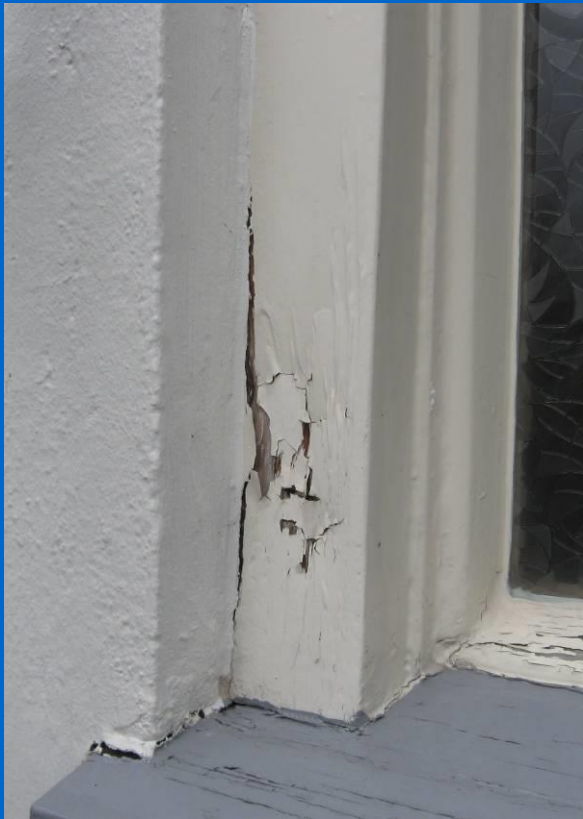
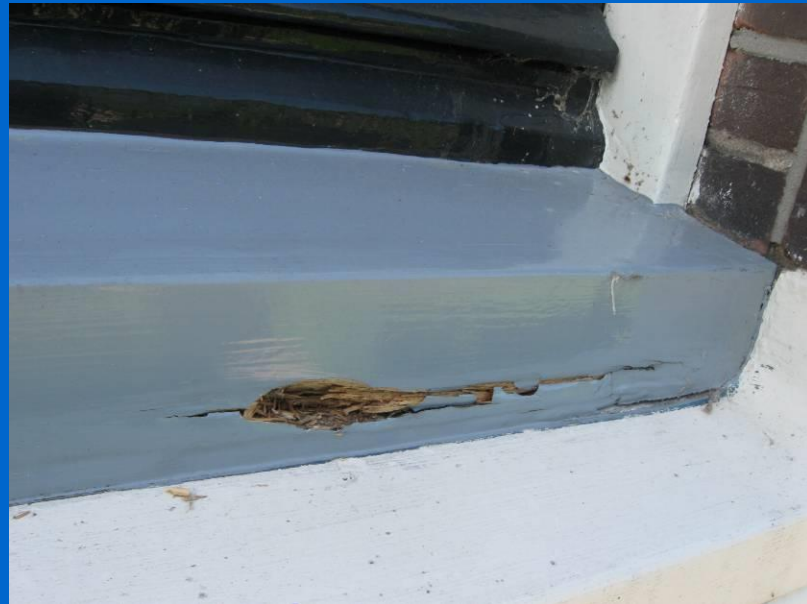
# Afkitten van kozijnstijlen en dorpels tegen het metselwerk

➤ Foto links. De aansluiting van de kozijnstijl tegen de bepleisterde gevel is dichtgezet met kit. Het kozijn is van binnenuit weggerot

➤ Foto rechtsboven. De kitnaden belemmeren de afvoer van vocht. Door het hoge vochtgehalte is houtrot ontstaan.

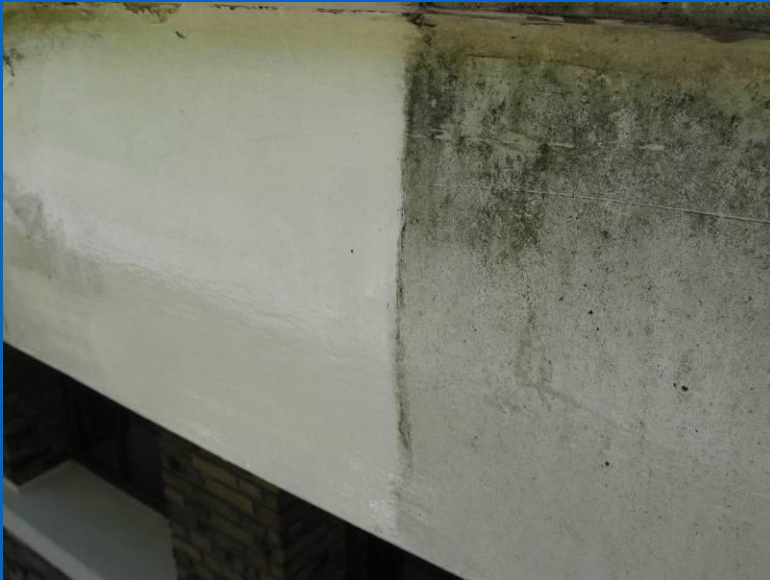
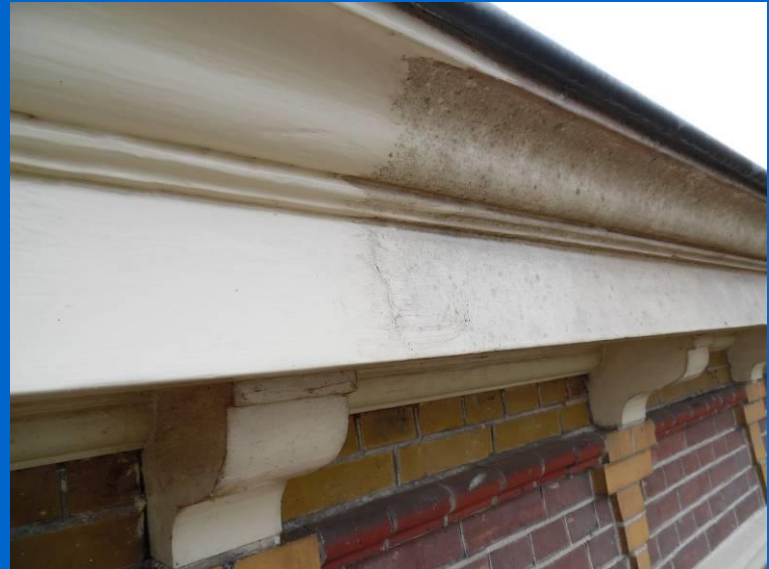
# Schoonmaken van schilderwerk.

- Foto's boven. Het verschil in vervuild en schoongemaakt schilderwerk.
- Het periodiek schoonmaken met warm water en een mild reinigingsmiddel houdt de verf langer mooi en voorkomt aanhechting van algen en mossen.

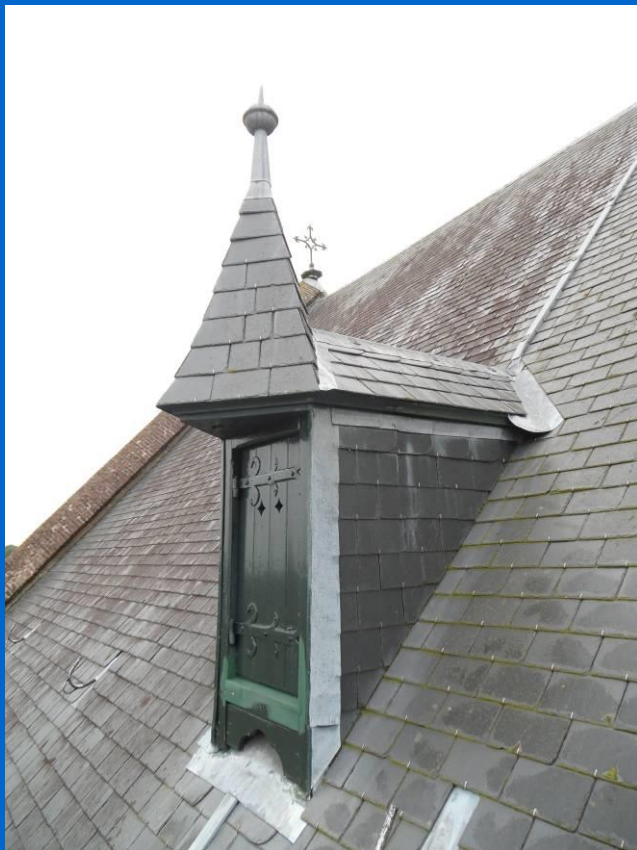
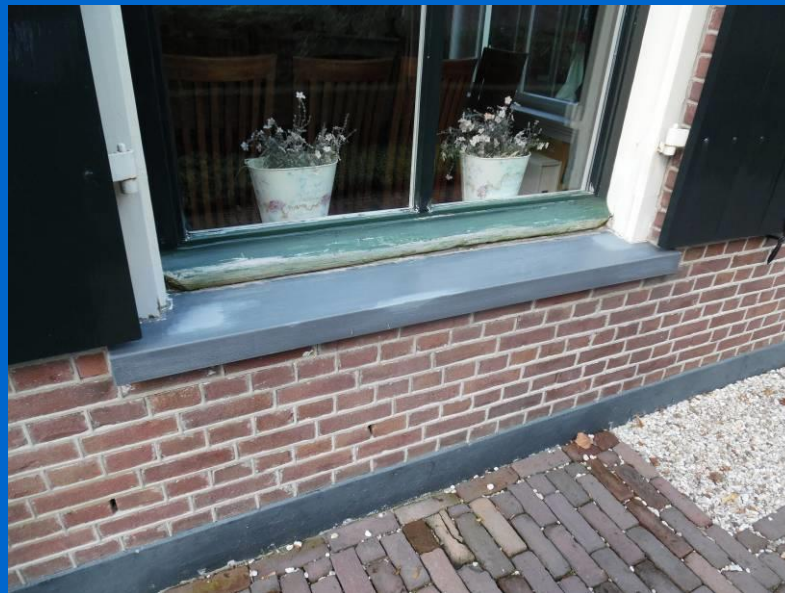
# Bijwerkbeurt

- Een bijwerkbeurt betreft meestal het schilderen van de liggende delen
- OHD 01 Nalopen en wassen, partieel niet-intacte oude verflagen verwijderen, schuren, gronden en afschilderen in 2 lagen.

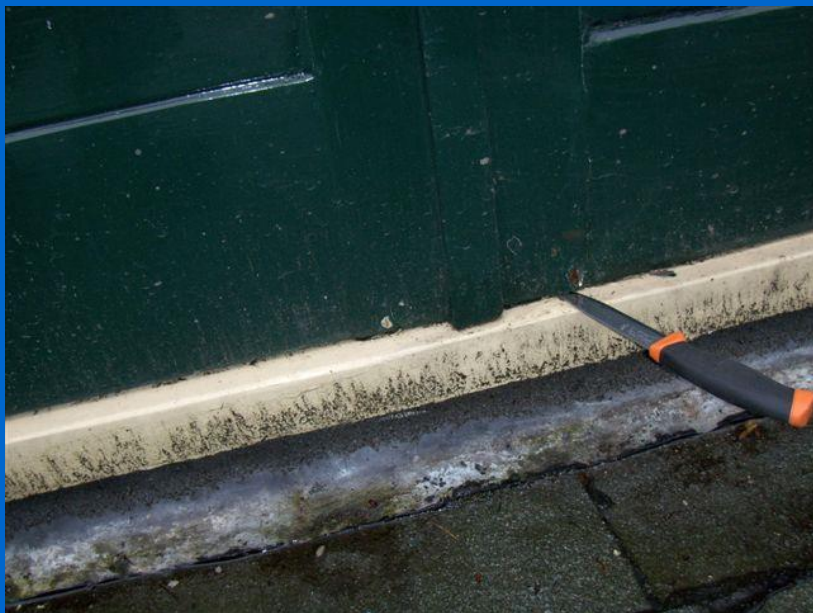
# En ook de omtrekspeling niet.

➤ Zorg ervoor dat draaiende delen zoals deuren, ramen en luiken na het schilderen voldoende omtrekspeling houden. Voor staande naden is dit: sluitzijde minimaal 3 mm, scharnierzijde minimaal 2 mm. Voor liggende naden is dit: bovenzijde minimaal 2 mm, onderzijde minimaal 5 mm. Tussen onderdorpels en draaiende delen klevend water zorgt voor versnelde inrotting van stijlen en verbindingen.

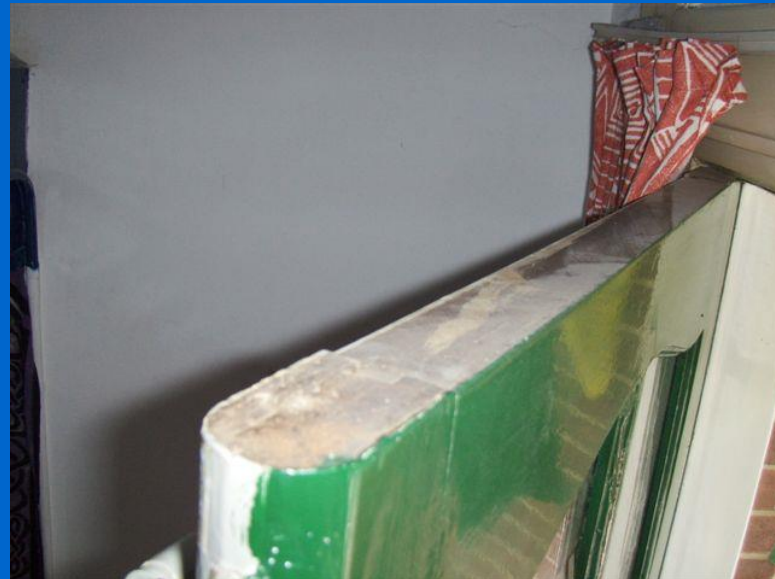
# En natuurlijk ook de boven en onderkant.

- Vaak worden de boven, onder en zijkanten van ramen en deuren “vergeten” te schilderen.
- Een klein spiegeltje is een handig hulpmiddel. (zie rechter foto)
- Onderkant is moeilijk te schilderen, maar met een bokkenpoot moet dit lukken.

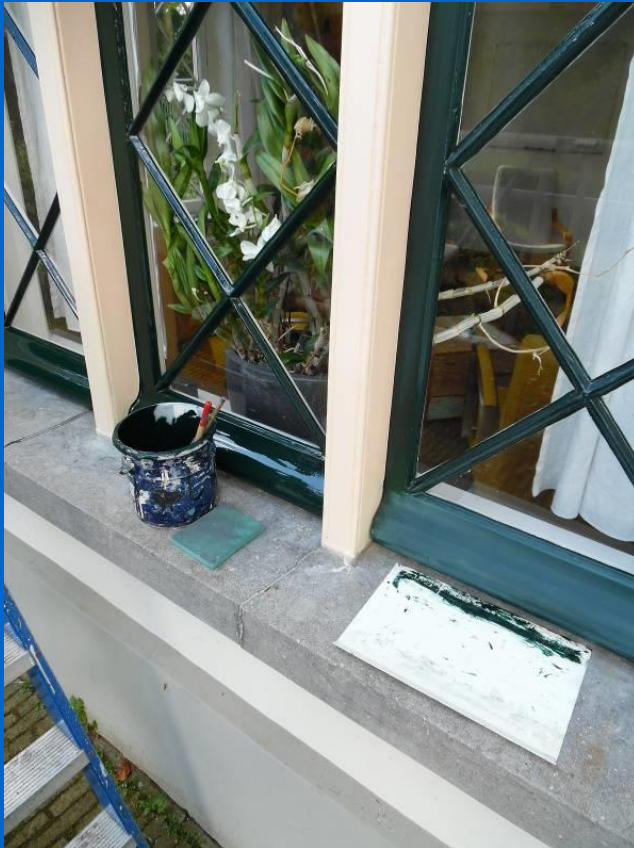
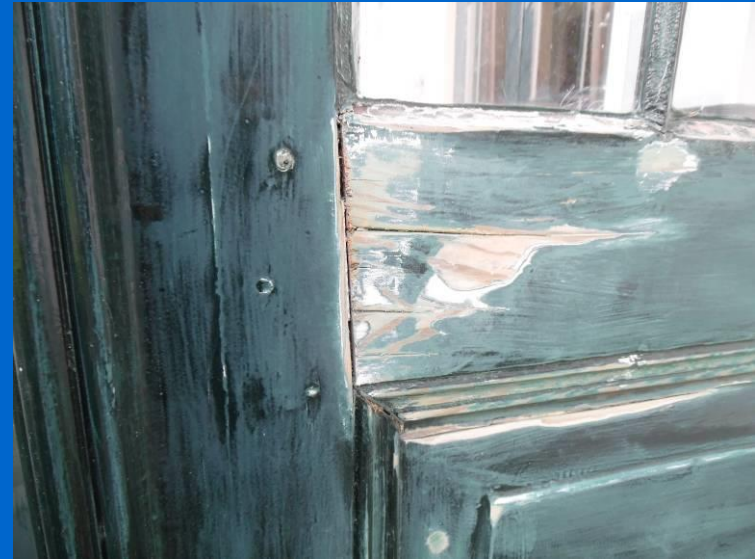
# Volledige schilderbeurt

- OHD 02 Plaatselijk bijwerken + 1 x alles schilderen met dekverf.
- OHD 03 Plaatselijk bijwerken + 1 x alles schilderen met grondverf en 1 x met dekverf. Niet intacte oude verflagen verwijderen, vervolgens deze plaatsen goed schuren, bijwerken met grondverf en afschilderen

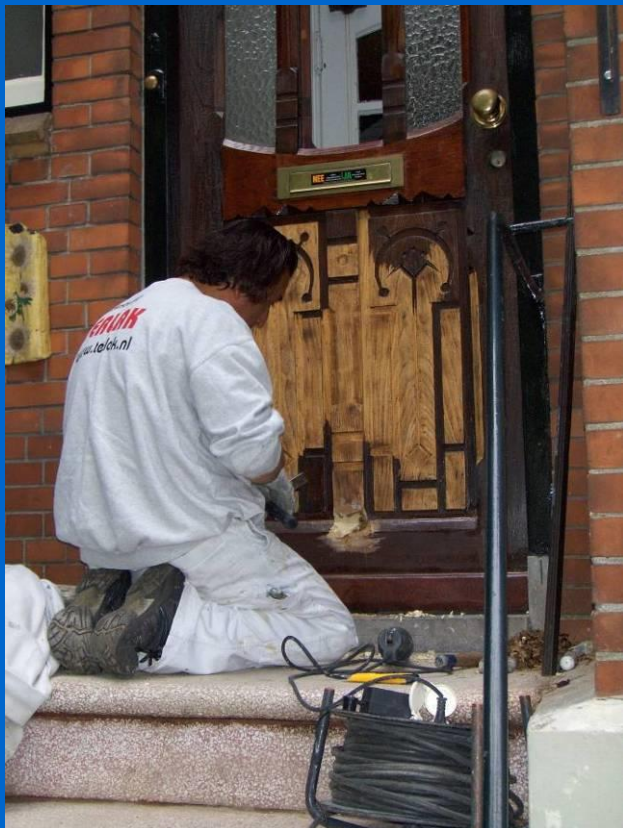
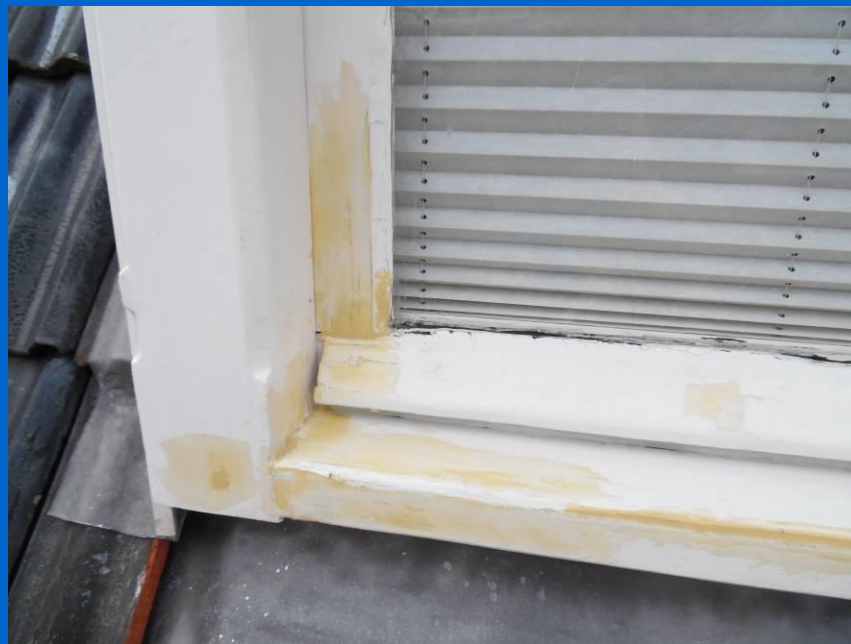
# Volledig nieuw verfsysteem

➤ 1 OHD 09 verflagen geheel verwijderen met 2 x grondverf, 2 x dekverf

➤ Alle oude verflagen verwijderen, daarna schuren en zeer spaarzaam plamuren één- of tweemaal in de grondverf en afschilderen in 2 lagen.

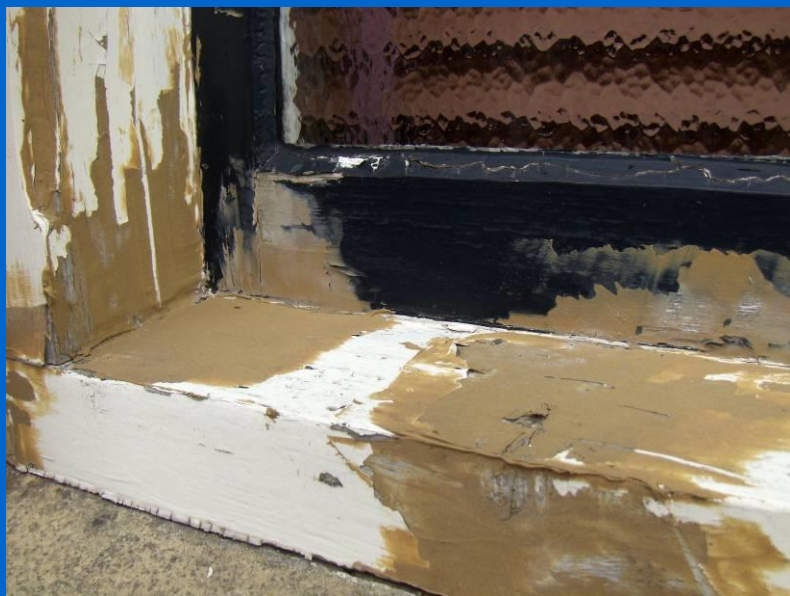
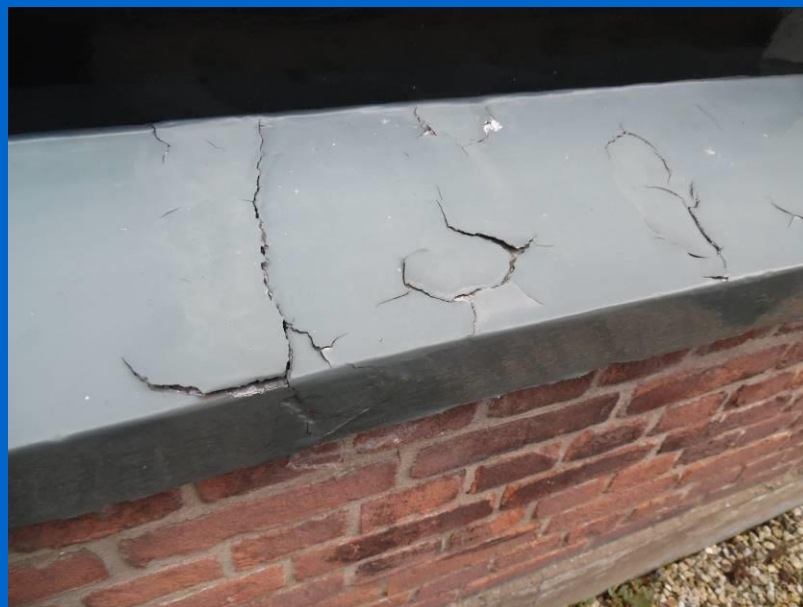
# Spaarzaam plamuren!

➤ Foto linksboven: te dikke plamuurlagen. Ook is de ondergrond niet goed voorbehandeld.

➤ Foto boven. Van de ondergrond losgetrokken dikke plamuurlagen.

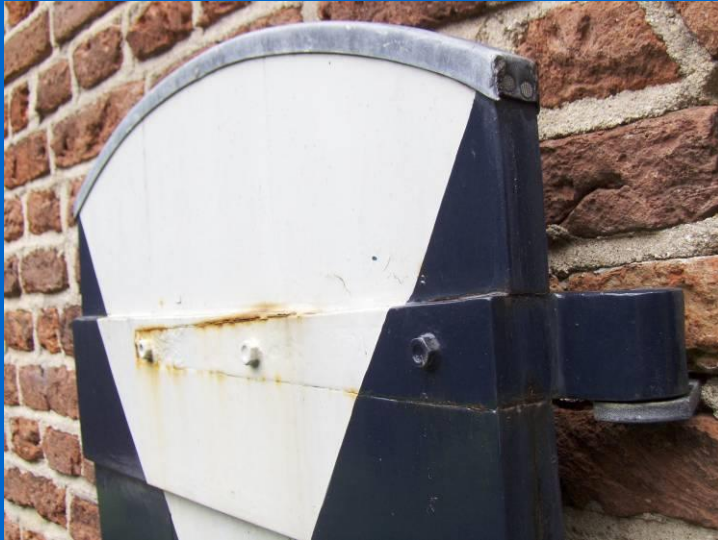
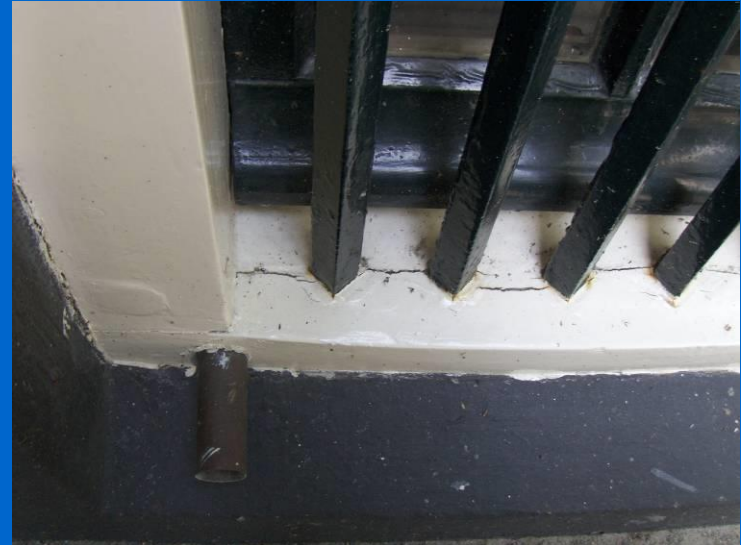
# Vergeet ook het ijzerwerk niet

- Foto linksboven: Het ijzerwerk van het geheng vertoont roestvorming tussen het ijzerwerk en het hout.
- Foto rechtsboven. Roestende diefijzers van een kelderraam. Door volumevermeerdering van roestend ijzer scheurt de onderdorpel.
