# Monumentaal onderhoudschilderwerk op hout

# Schilderwerk op hout:

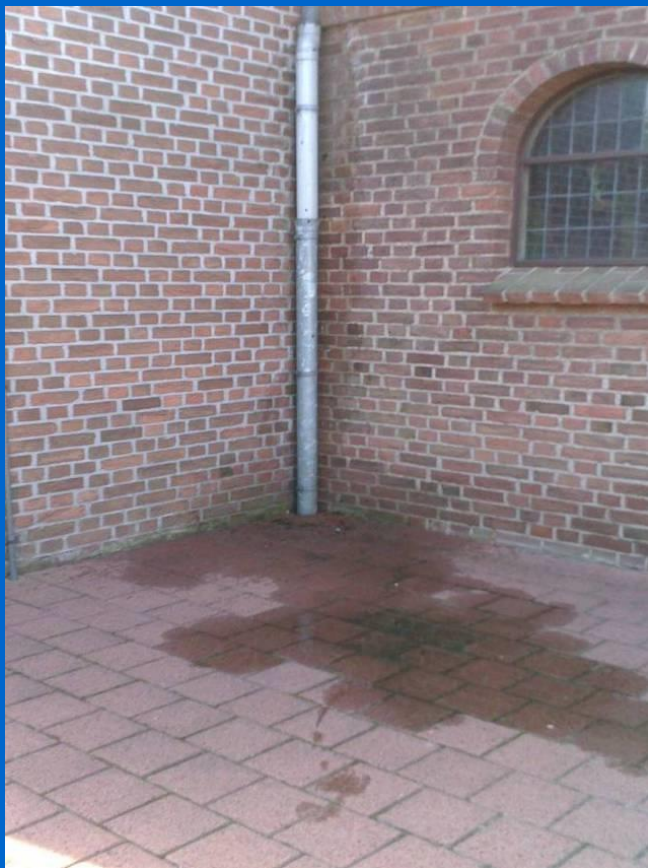
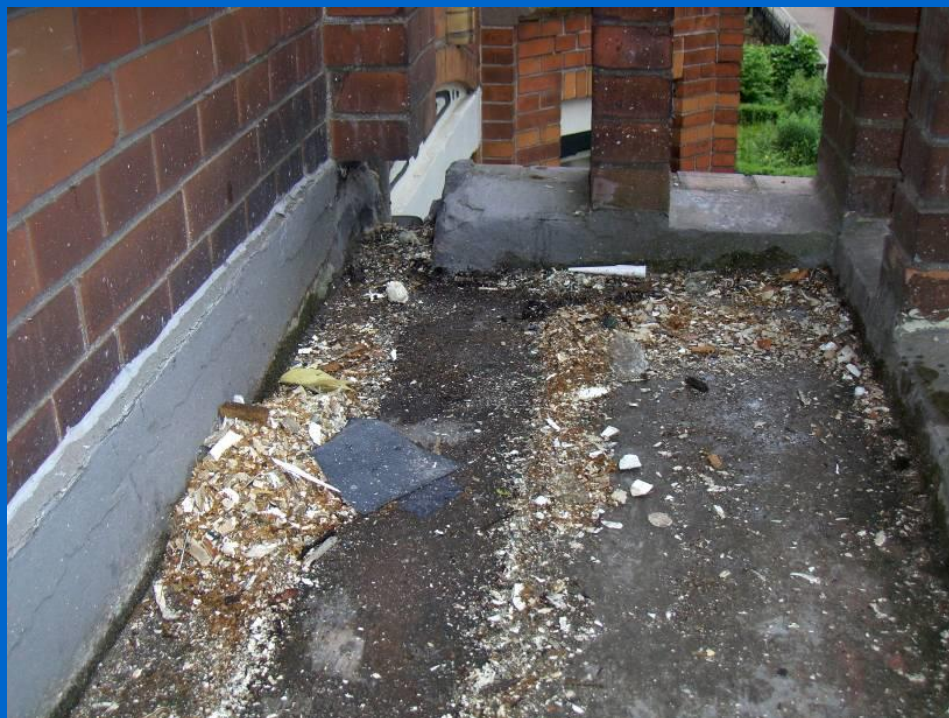
# Wel de rommel opruimen!

- Foto links: verstopte ondergrondse hemelwaterafvoer
- Foto rechtsboven. Afgekrabde verf, schuursponsjes en kittuiten. Als deze in de regenpijp komen kunnen die voor nare verstoppingen zorgen.

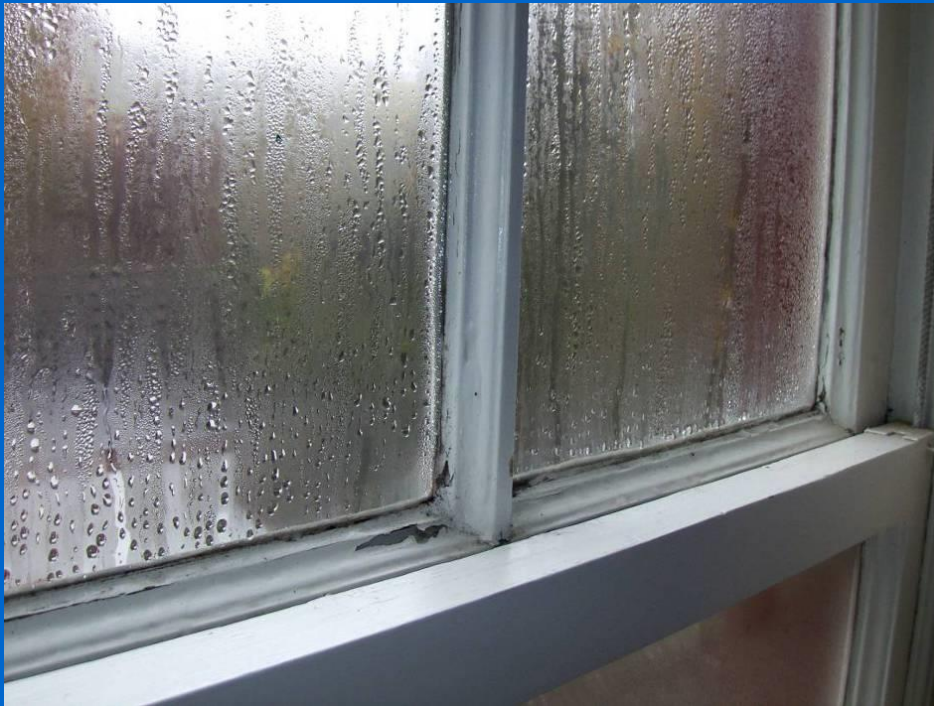
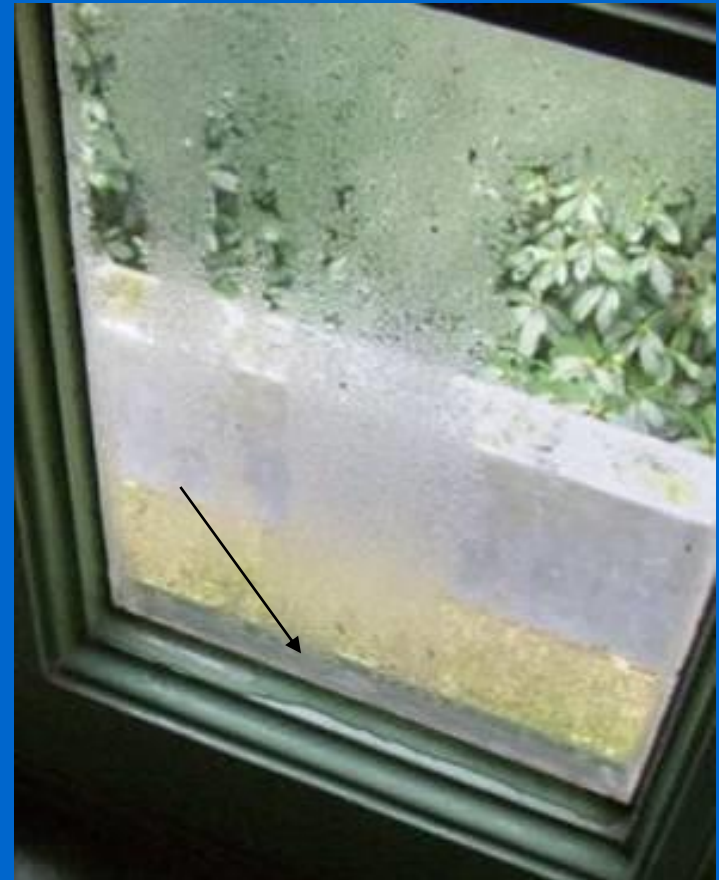
# Waarom is die glasaansluiting zo belangrijk?

➤ Condens kan in de raamspinning trekken.

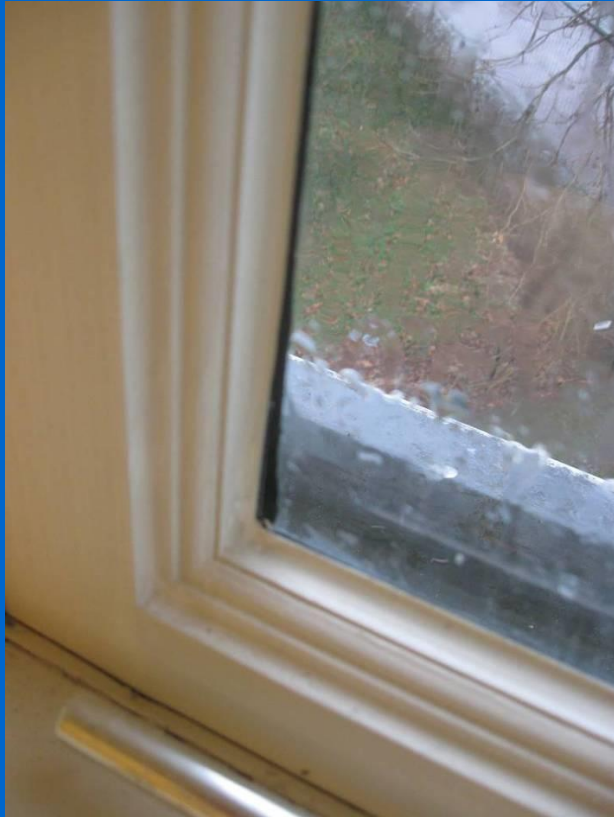
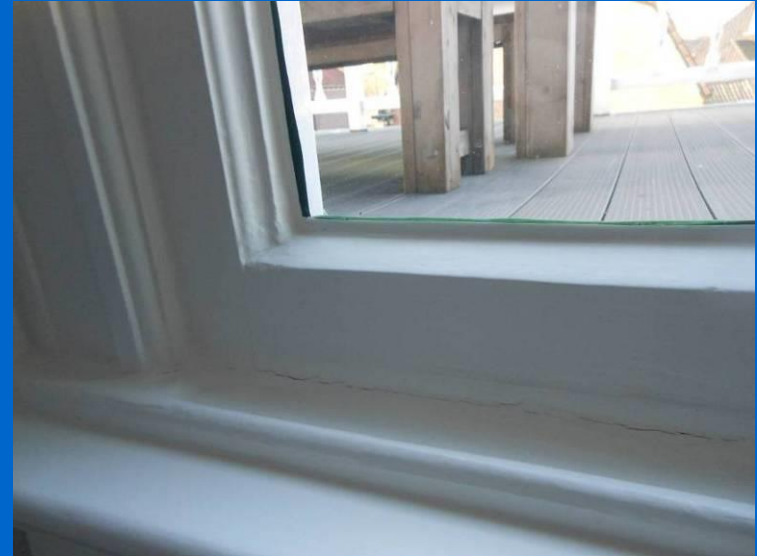
# Goede waterdichte glasaansluitingen

- Goede glasaansluiting! Condenswater spoelt via het glas en het raamkozijn in de condensgoot.
- OHD 50 Bijwerken, 2 x met grondverf, 1 x met dekverf
- OHD 51 Bijwerken, 1 x met grondverf, 1 x met dekverf

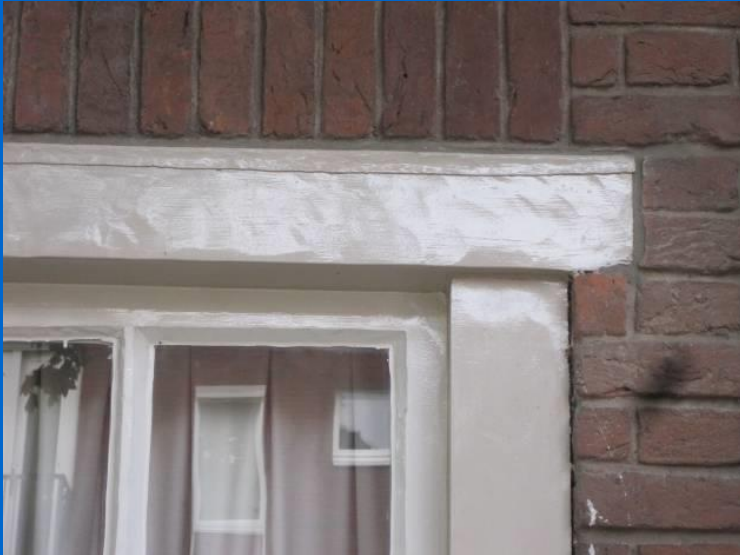
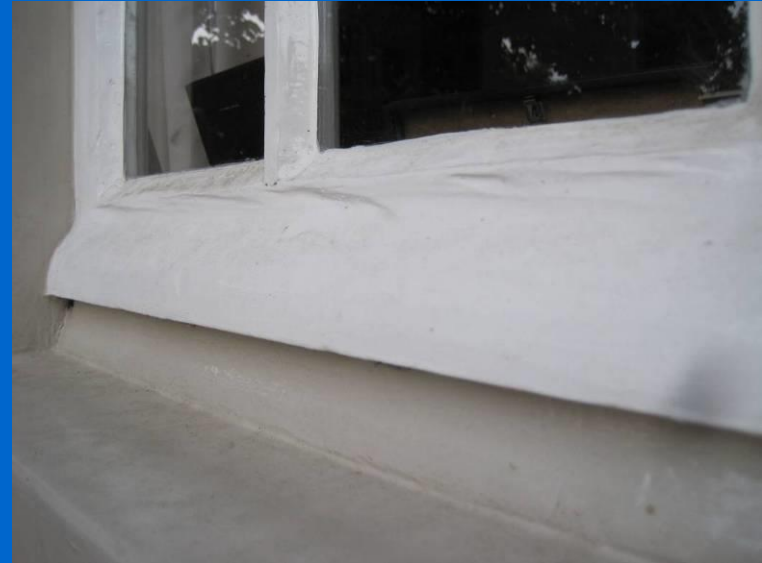
# Beschadigingen door schuren met een slijpschijf

- Het oppervlak van het hout is beschadigd door het schuren met een slijpschijf
- Wees ook voorzichtig met afbijtmiddelen en afbranden.
- Afbijtmiddel kan in het hout trekken en nadien problemen geven en afbranden heeft als risico brandgevaar.

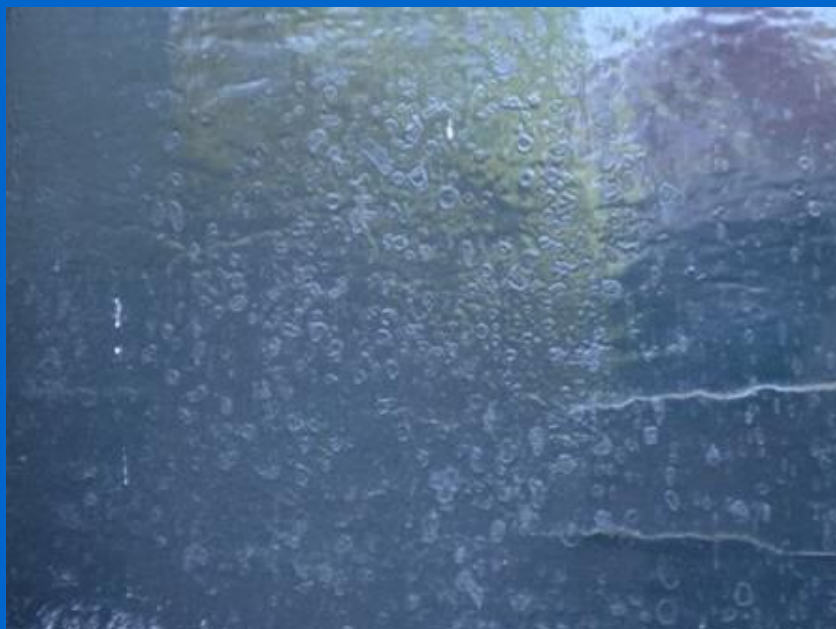
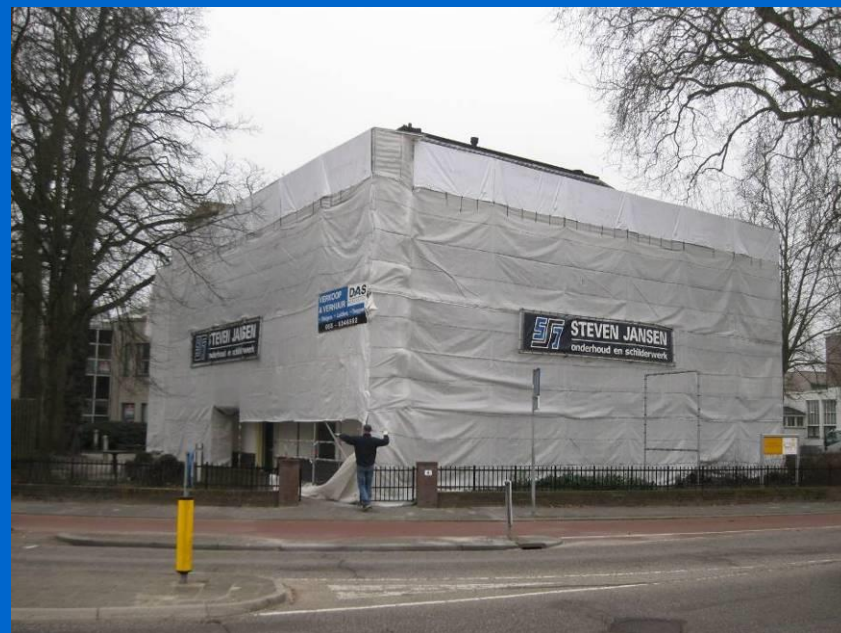
# regenschade

- Foto linksboven. Putjes veroorzaakt door regendruppels
- Foto rechtsboven. Als de weersomstandigheden niet optimaal zijn kan het schilderwerk beschermd worden met afdekzeilen

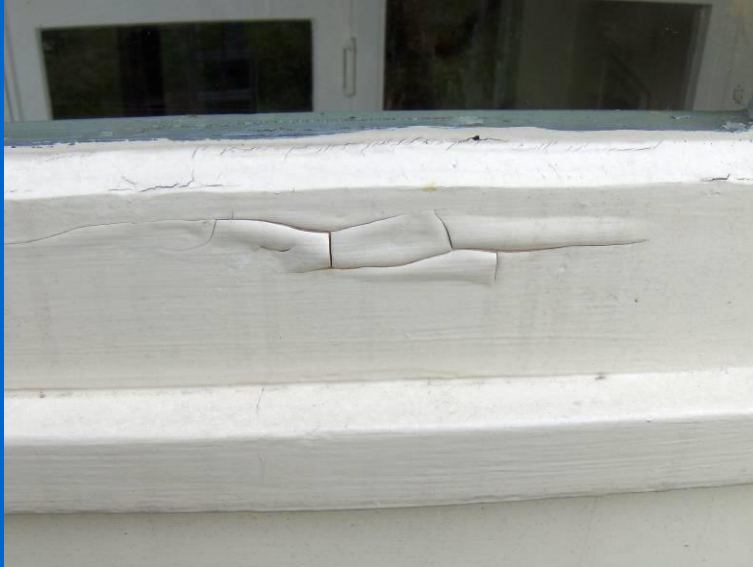
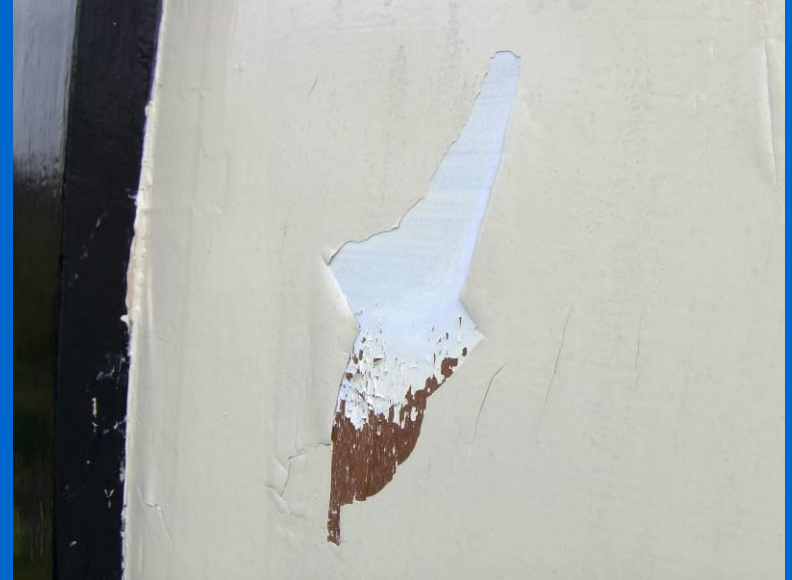
# Alkydverf over lijnolieverf

- De schades op de foto is een gevolg van spanningsverschillen in de onderlagen.
- Door het aanbrengen van nieuwe verflagen ontstaat krimp door het drogen van de nieuwe verflagen. De Spanning kan wel oplopen tot  $10\text{N/mm}^2$ .
- De verflagen dienen tot op het kale hout verwijderd worden, waarna er een nieuw verfsysteem kan worden aangebracht.
- Bij voorkeur geen verschillende verfsoorten over elkaar heen gebruiken.

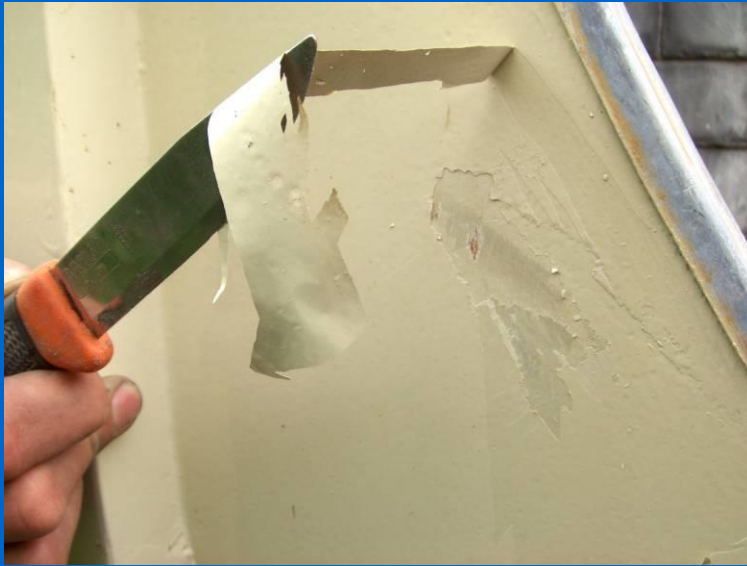
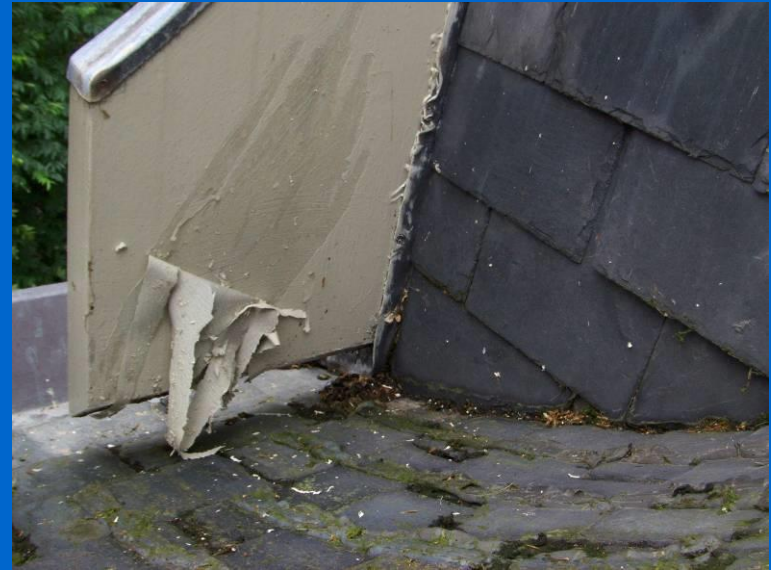
# Oud schilderwerk niet goed voorbehandeld

➤ Foto linksboven. Recent schilderwerk, maar de oude verflagen zijn niet goed ontvet en geschuurd.

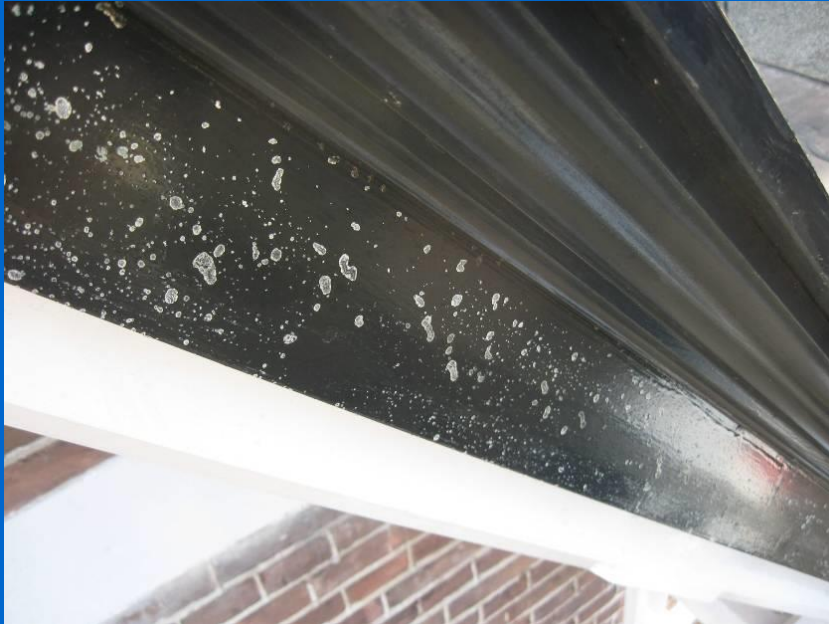
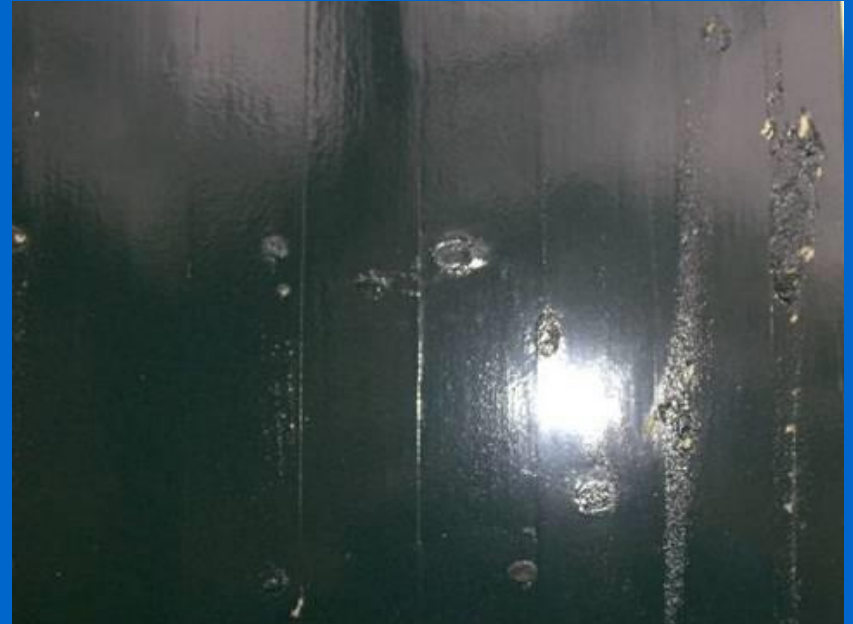
# harsuitbloei

- Harsuitbloei dat blaasvorming veroorzaakt.
- De hars afnemen met een goede ontvetter en waar nodig het schilderwerk bijwerken. Eventueel kan geprobeerd worden om met een föhn de harslagen eruit te smelten

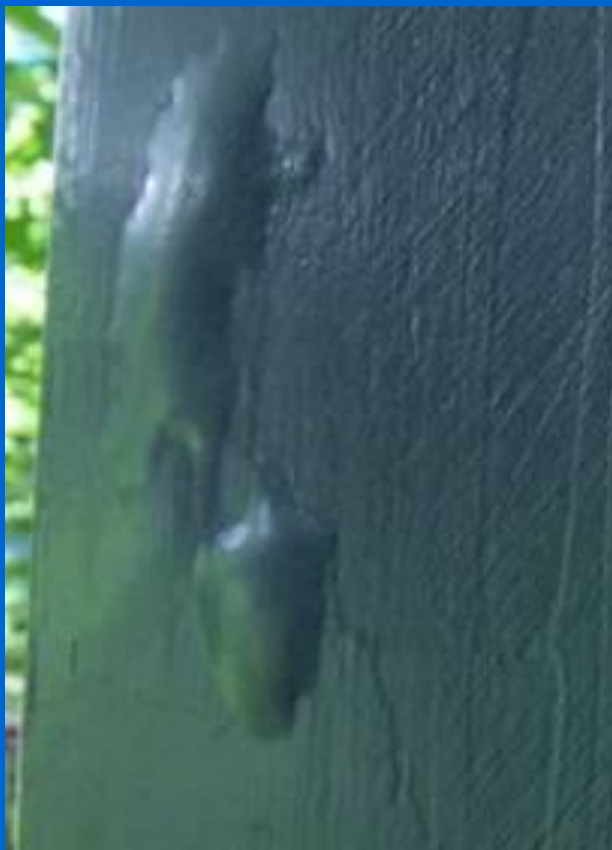
# blazen

- Natte blazen in de verf worden meestal veroorzaakt door vocht of hars
- Droge blazen worden vaak veroorzaakt door foutief systeem. Bijvoorbeeld een toplaag met te snelle oppervlakte droging.
- Oude niet intacte lagen verwijderen en een nieuw verfysteem aanbrengen op een voldoende droge ondergrond.

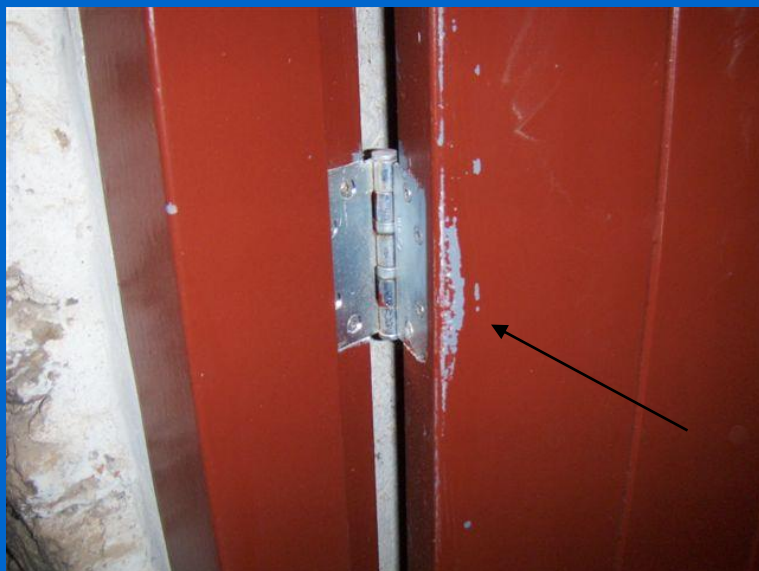
# Verflagen aan elkaar geplakt

- Foto's boven. De verflagen waren onvoldoende uitgehard toen de ramen en of deuren zijn dichtgezet. Hierdoor is de verflaag beschadigd.
- Houd rekening met de droogtijd van verf.

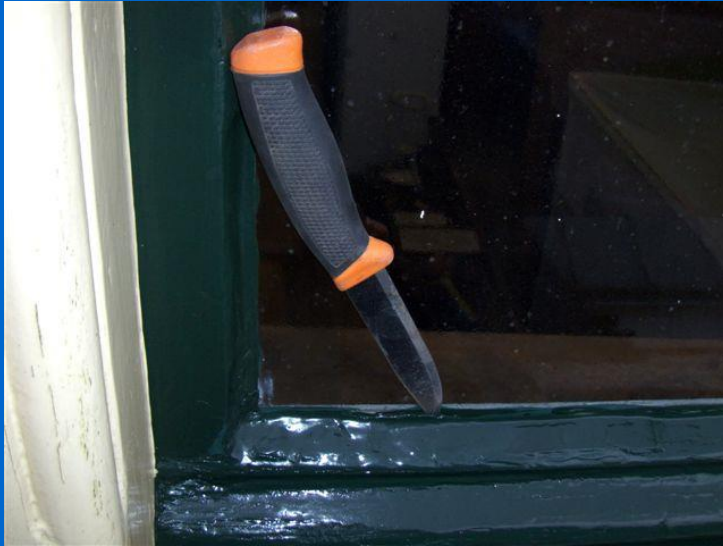
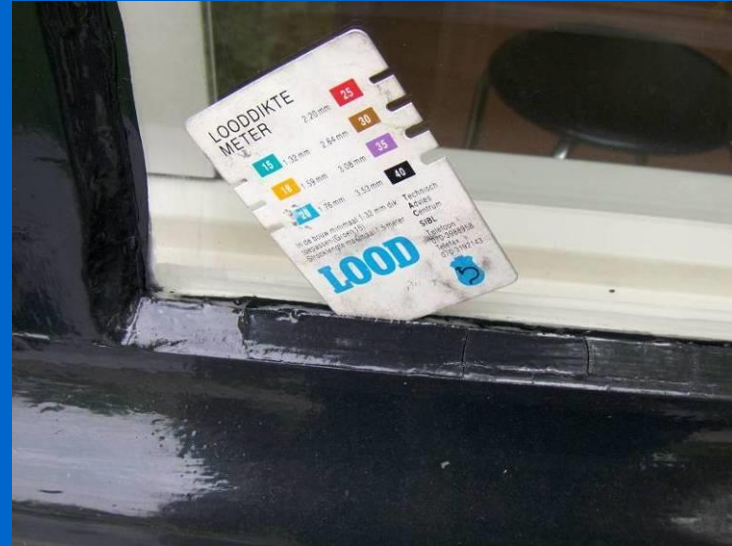
# stopverfzomen

- Wel geschilderd, maar de stopverfzomen zijn niet vervangen. Regenwater spoelt via de ruit achter de stopverfzoom
- Bij een vorstperiode drukt het opvriezend vocht de stopverfzoom verder uit elkaar
- Indien de stopverf nog redelijk vast zit deze afkitten met een overschilderbare beglazingskit
- De losse en gescheurde stopverfzomen vervangen.

- Bij een bijwerkbeurt of onderhoudsbeurt horen ook de stopverfzomen.
- Indien de stopverf nog redelijk vast zit deze afkitten met een overschilderbare beglazingskit
- De losse en gescheurde stopverfzomen vervangen.

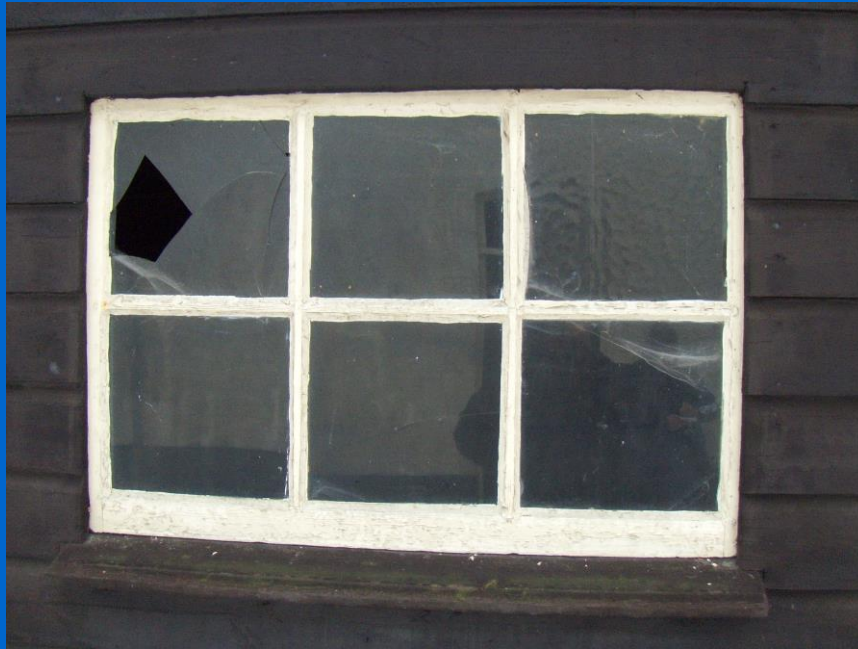
# Vernieuwen van gebroken ruiten

➤ gebroken ruit in een roedenraam. Het betreft nog authentiek getrokken glas.

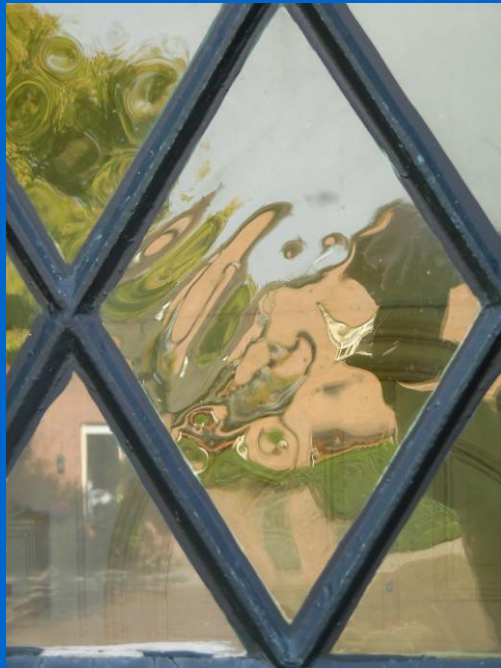
# Geblazen vlakglas van circa de 13<sup>e</sup> eeuw tot circa 1850

- replica mondgeblazen vlakglas is verkrijgbaar via Glashütte Lamberts. [www.lamberts.de](http://www.lamberts.de)
- Foto linksboven. mondgeblazen vlakglas is herkenbaar aan luchtbellens, bobbels en strepen
- Foto boven. Productieproces voor het maken van mondgeblazen vlakglas.

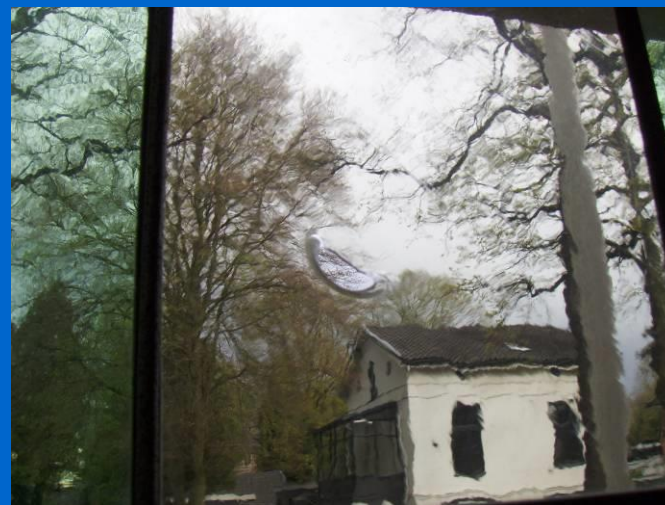
# Getrokken glas ca 1850-1950

- Tussen 1850 en 1900 werd de techniek voor getrokken glas ontwikkeld, hierbij wordt een horizontale staaf in een bad van gesmolten glas omhooggetrokken. Door deze techniek blijven wel trekstrepen in het glas achter omdat het glas geringe dikteverschillen in het oppervlak heeft. Dit geeft een licht vertekend beeld bij de doorkijk

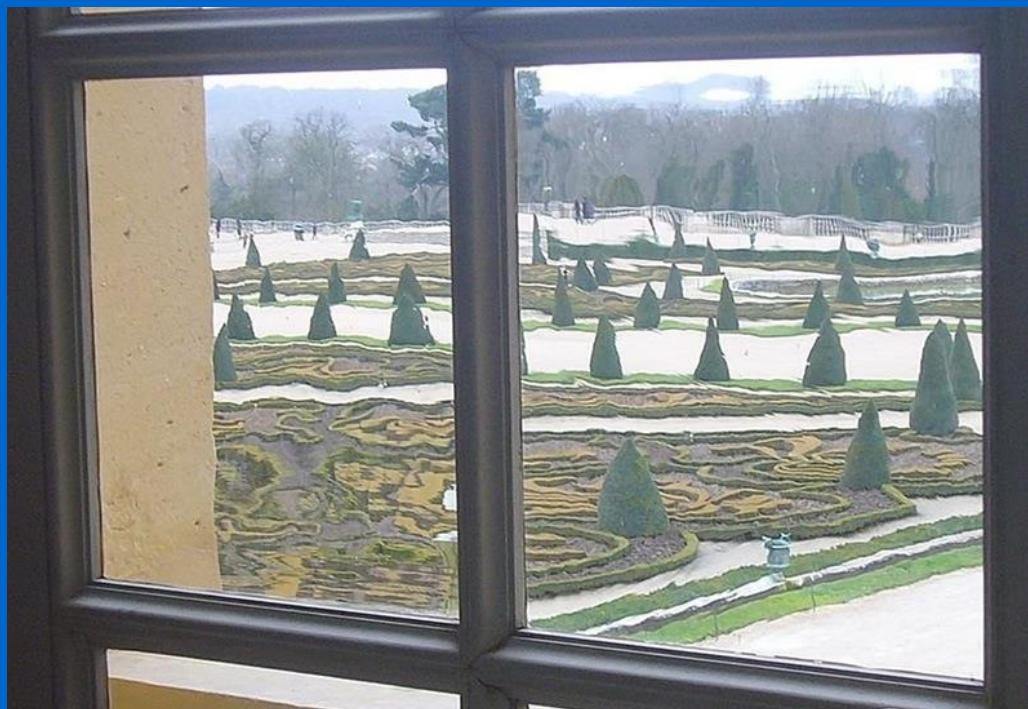
# Replica getrokken glas

➤ Er zijn diverse soorten restauratieglas verkrijgbaar. Restover is bestemd voor gebouwen van rond 1900.

➤ Foto boven, getrokken glas. Bron afbeelding: [www.schott.com](http://www.schott.com)

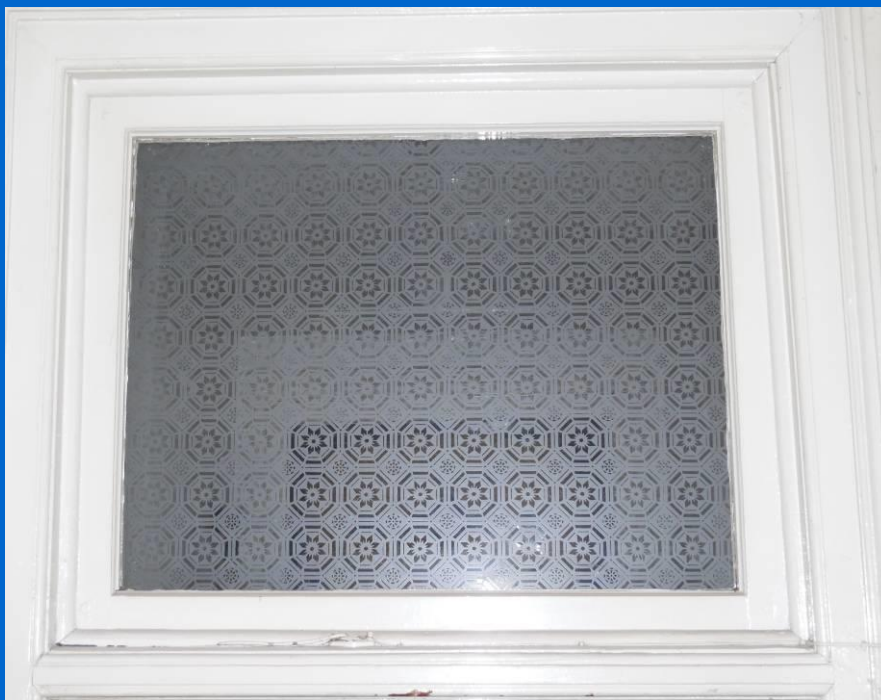
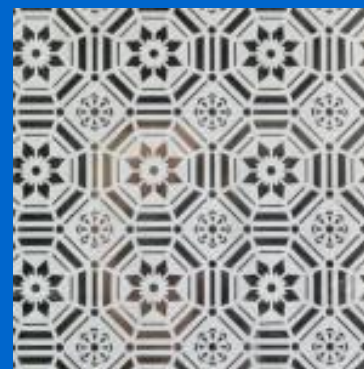
# Replica Mousselineglas

➤ foto linksboven. Mousselineglas uit 1908 in een bovenlicht van een toegangsportaal

➤ Foto rechtsboven. Replica “Annemarie” van glaseratelier het Aanzicht in Bredevoort.

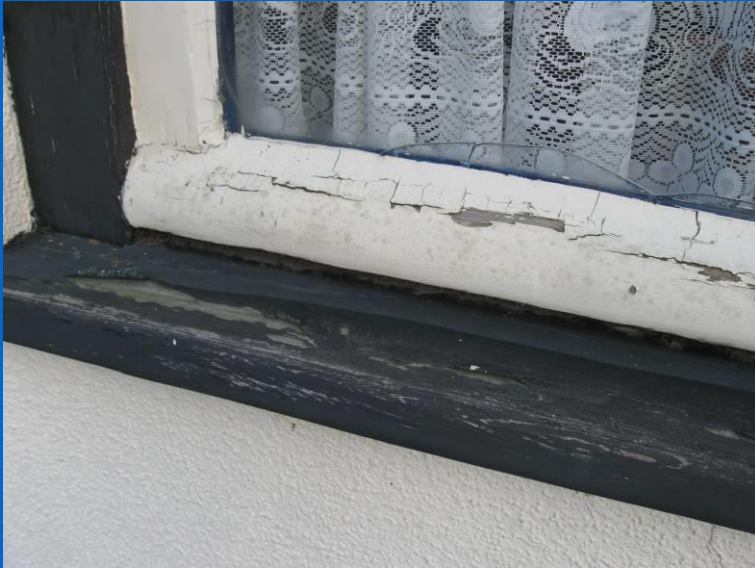
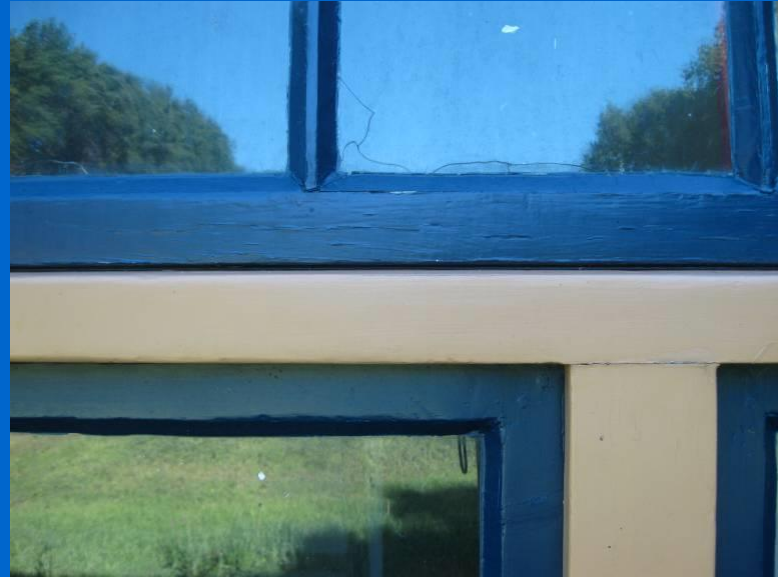
# Glasbreuk door verouderde stopverfzomen

- foto links. Gebarsten stopverfzomen en kleine barsten in de ruit
- Foto boven. Kleine barsten in de ruit, veroorzaakt door het uitharden en krimpen van stopverfzomen

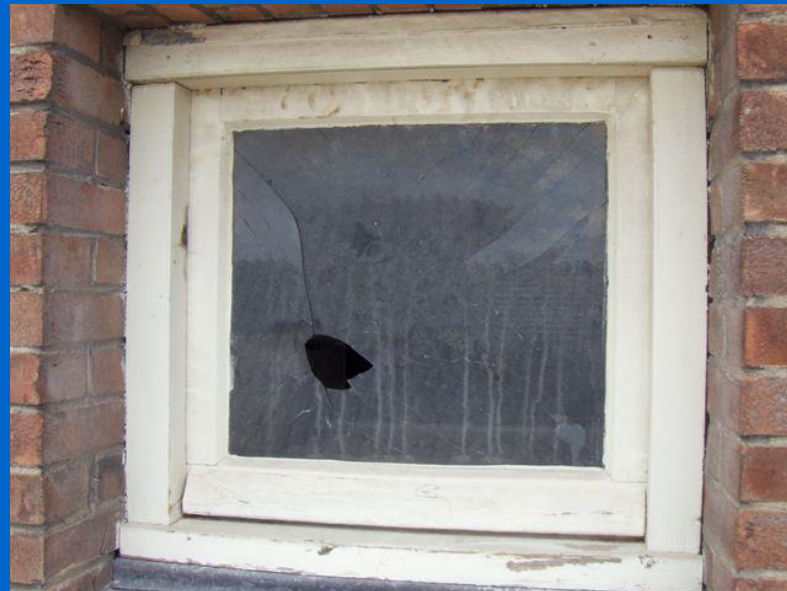
# Vervangen van enkel glas met stopverf

- het kapotte glas verwijderen en de stopverfzomen weggakken.
- de sponningrand goed schoonmaken
- de lengte en breedte maat opmeten en de diagonalen.
- er dient 2,5 mm omtrekspeling gehouden worden! De ruit dient dus 5mm in de lengte en breedte korter gesneden worden.

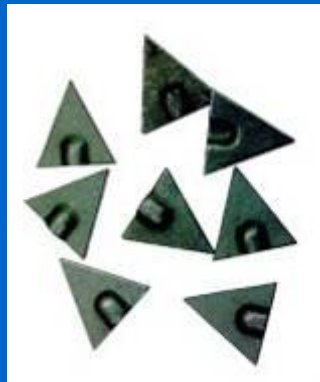
# Vervangen van enkel glas met stopverf

- de sponning voorzien van een laag overschilderbare beglazingskit
- hierna de ruit plaatsen en inwellen in de kit
- de ruit kan worden vastgezet met metalen glaspennen
- hierna kan het glas aangestopt worden met stopverf

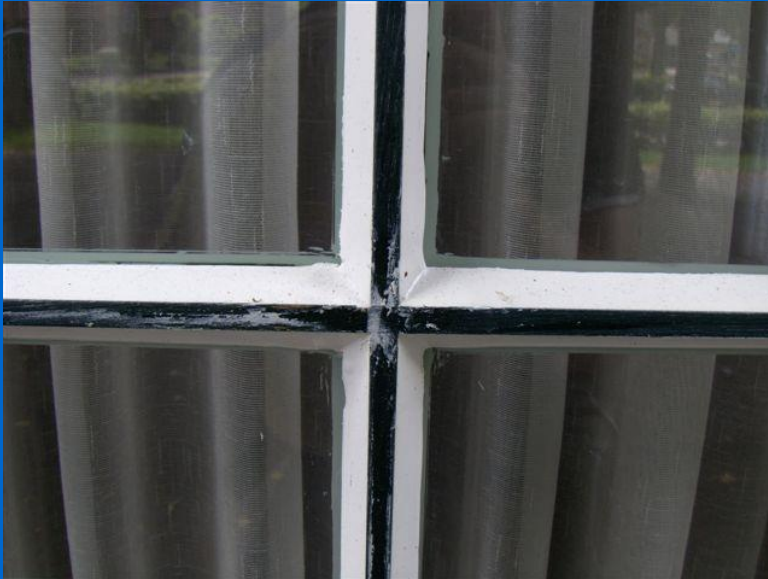
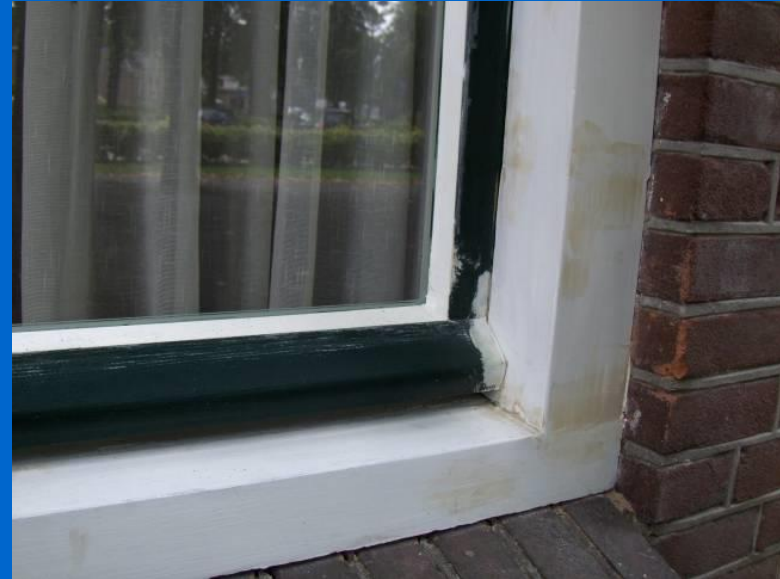
# Vervangen van enkel glas met stopverf

- originele stopverf bestaat grotendeels uit krijt met lijnolie
- stop pasta bestaat uit een kunsthars, krijt, oliën en andere vulmiddelen.
- Overschilderen vanaf drie weken en binnen 6 weken
- Opstijven duurt ca 2 maanden en uitharden langer dan een jaar.

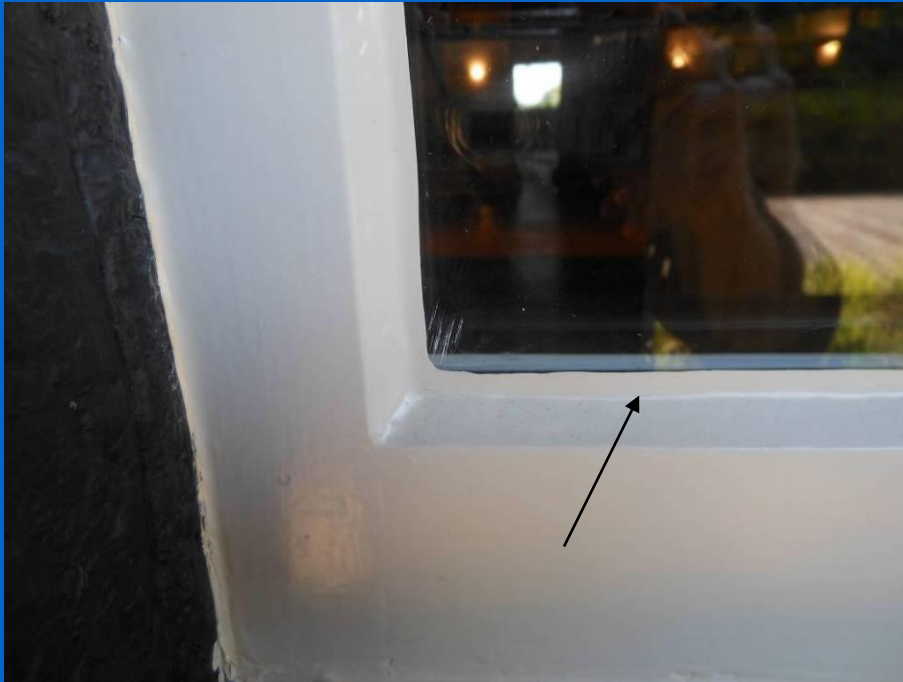
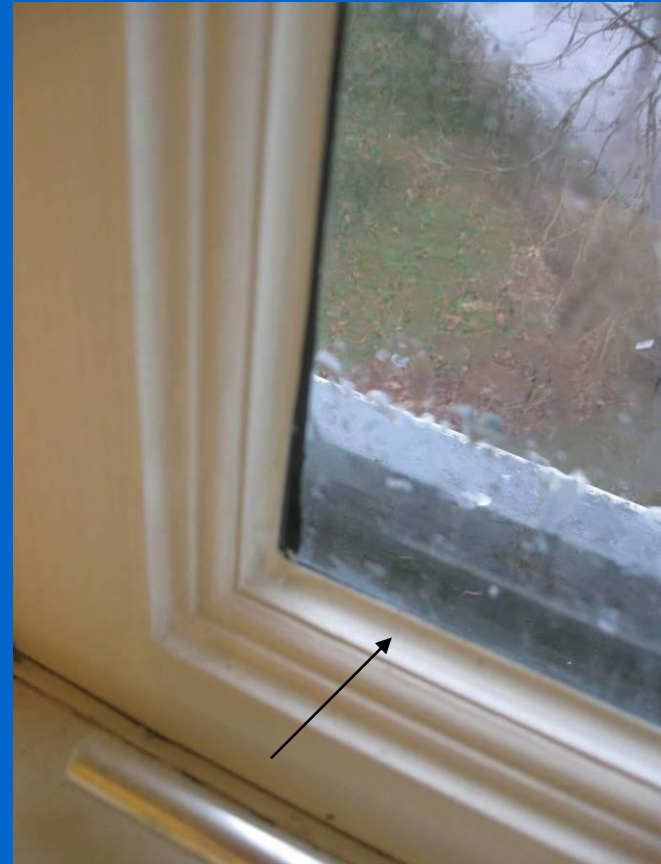
# Glasaansluitingen ca 3mm op het glas schilderen

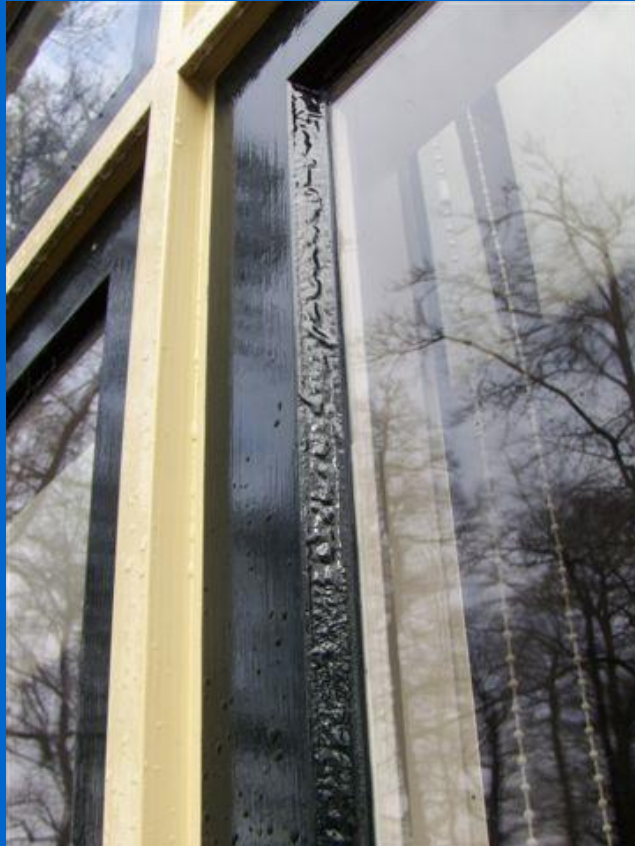
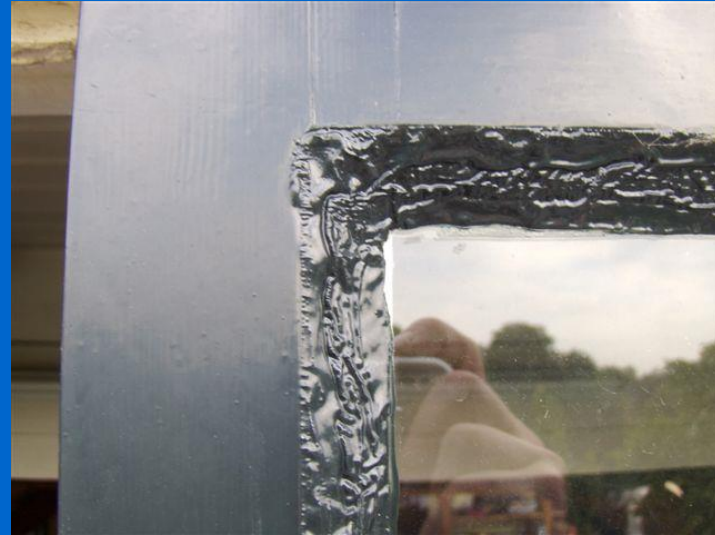
# Maar niet te snel overschilderen!

- Verse stopverfzomen dienen eerst voldoende uit te harden voordat deze geschilderd kunnen worden.
- Foto's rechts en onder. Geschroeiide verf doordat de stopverf nog niet is uitgehard

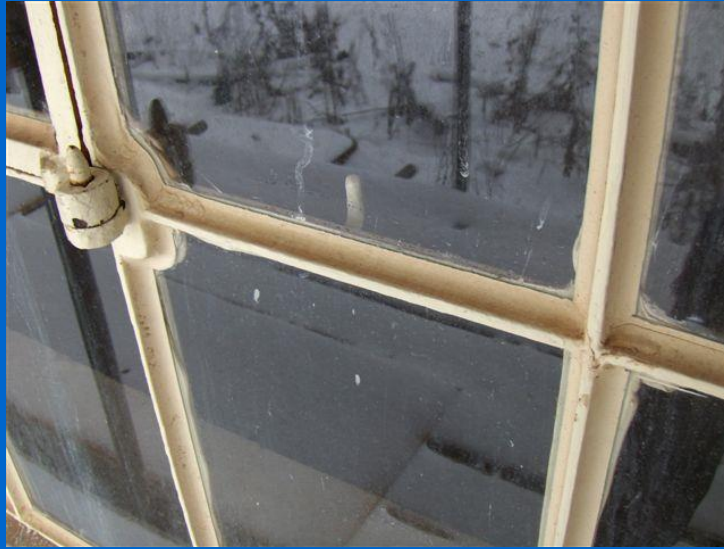
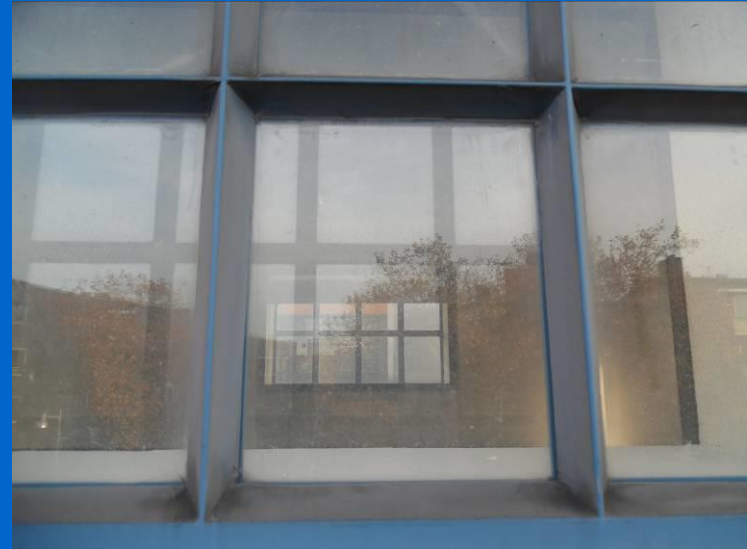
# Tweecomponenten stopverf

- Er zijn alternatieven voor traditionele stopverf die wel als stopverf aangebracht kunnen worden.
- Deze hebben als voordeel dat deze vrij snel kunnen worden overgeschilderd.
- Foto linksboven. De stopverf is met een lepel afgewerkt. Dit is niet de bedoeling
- Foto rechtsboven. Recent aangebrachte tweecomponenten stopverf
